# 複雑に地山性状が変化するトンネル掘削についての施工報告

## Report of tunnel excavation under complex geological conditions

「長崎 497 号松浦 1 号トンネル新設工事」は、長崎北西部に位置する福岡と佐世保をつなぐ西九州自動車道の一部区間であり、全長 1204 m、掘削断面 109.3 m<sup>2</sup> (C II) の高規格道路のトンネル工事である。

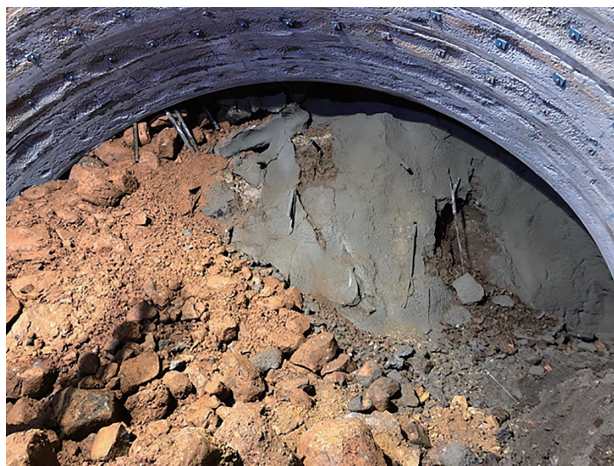
トンネル掘削は、終点側（松浦市志佐町白浜免地先）から起点側（松浦市志佐町庄野免地先）へ下り勾配にて行っている。掘削する地山の主な地質は、終点側が新生代新第三期中期～前期の泥岩・玄武岩、起点側が新生代新第三期中期～前期の砂岩・泥岩で構成されている。玄武岩と砂岩の地層境付近を掘削する際（支保工 No.81, TD81.3 m）に左肩より崩落が発生した（写真一1）。

写真一1 崩落発生時の切羽写真（支保工 No.81）

保工連結とサイドパイルにより脚部補強を実施した。変位をより抑制するため、支保工 No.80 以降は支保工設置間隔を 800 mm に変更し、支保工 1 基にかかる荷重を低減させた。切羽鏡面は、自立性が低下しており不安定であったため、半断面ずつの掘削など慎重に施工を実施していたが、支保工 No.81 において左肩より大崩落が発生した。推定流出土量は 100 m<sup>3</sup> であった。

当初設計では、強度の大きい玄武岩が存在し、硬質な地質であると想定されていた。しかし、切羽崩落により流出土を確認したところ、風化岩および玉石状の玄武岩であった。天端周辺の地山が強風化しており、その中に硬質な玉石状の玄武岩が堆積していたことが、切羽崩落の原因の一つであると考えられる。

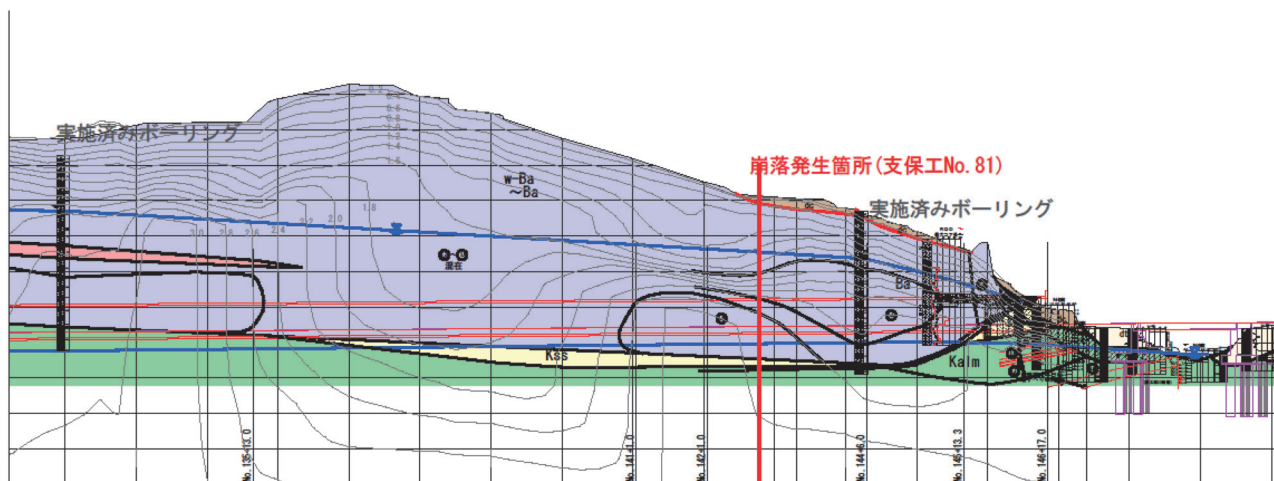
図一 地質縦断面図 (当初設計)

今回崩落が発生した箇所は、2つの鉛直調査ボーリングの中間であり、2箇所のボーリング間隔は200m以上あり、途中の地質構造が把握されていなかった。切羽には地層境が現れており、当初の地質縦断面図とは大幅に異なる地質が切羽で確認されているため、現在切羽で観察されている砂岩層がどのように堆積しているのか把握するため、追加で調査ボーリングを実施した。図一1に示すのは当初地質縦断面図、図一2に示すのは追加調査ボーリングを実施後に更新した地質縦断面図である。更新した地質縦断面図（図一2）は当初想定した地質縦断面図（図一1）とは大きく異なっており、現在切羽に観察される砂岩は大きく上へと盛り上がっており、想像以上に堆積岩が厚いことが分かった。しかし、その先の既存のボーリングでは堆積岩を確認していないことから図一2に示すように、トンネル前方約150mほど（支保工No.259、測点No.134+0.0付近）の位置において再び玄武岩と砂岩・泥岩の地層境になると推測される。

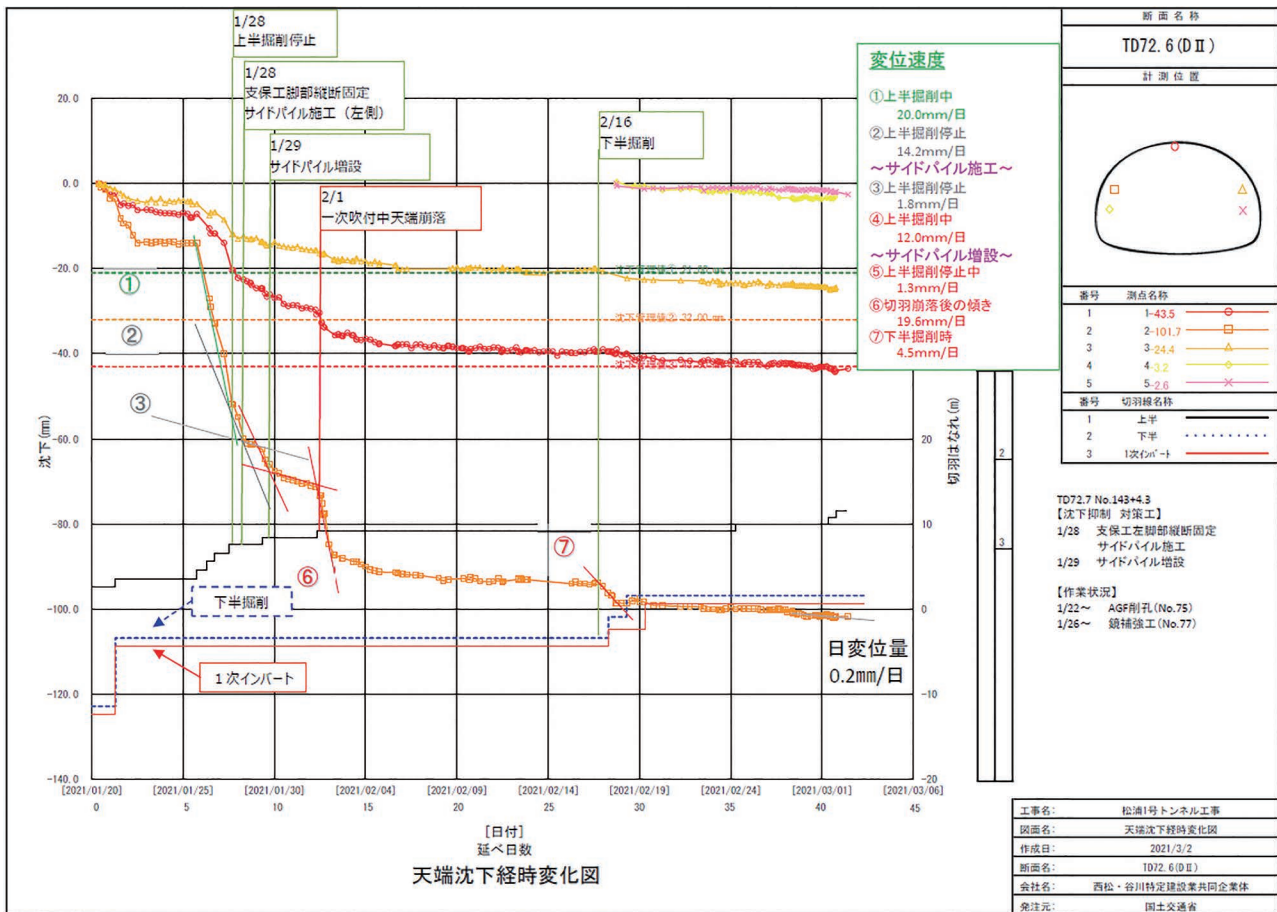
図-3 A計測結果(支保工No.72)

図一3 に、特に変位が顕著に表れた大崩落箇所手前での A 計測 (坑内計測) の結果を示す。切羽掘削に伴い 20 mm/日の変位が確認されたため、掘削を停止し、沈下対策 (支保工連結) を実施した。しかし、掘削停止時においても 14.2 mm/日の沈下が発生した。さらなる沈下対策として、支保工連結 2 段・サイドパイル 1 段の施工を実施すると、掘削停止時の変位は 1.8 mm/日まで収まった。しかし、掘削を再開すると 12.0 mm/日の沈下が発生

したため、サイドパイルを一段増設するなど、早期閉合までの沈下を抑制する必要があった。

左側脚部の地山が非常に脆弱であり、左脚部の沈下が卓越したことで、トンネル周辺地山にゆるみが生じたことが、切羽崩壊を招いた原因の一つであると考えられる。

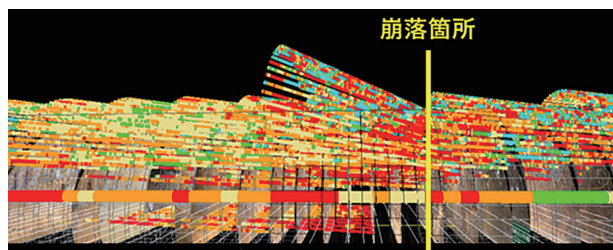
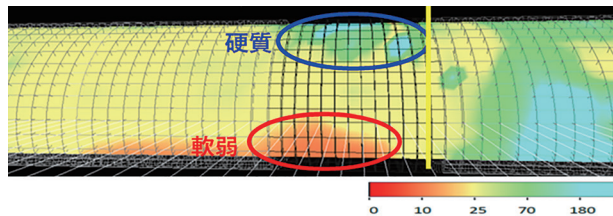
図一4 崩落箇所付近 DRISS-3D データ

図-4に、崩落箇所付近のDRISS-3Dの解析結果を示す。(a)はAGFや鏡ボルト、前方探査等によって得られた穿孔データに基づき地山換算強度を算出しており、(b)はトンネル壁面の地山換算強度を示している。この結果により、崩落箇所前後の天端付近には地山換算強度10MPa程度の軟弱な地山が分布していることがわかる。天端付近に分布している岩盤強度の高い硬質な地山は、崩落した土砂に含まれる堅硬な玉石状の玄武岩岩塊の強度を捉えたものと推察される。

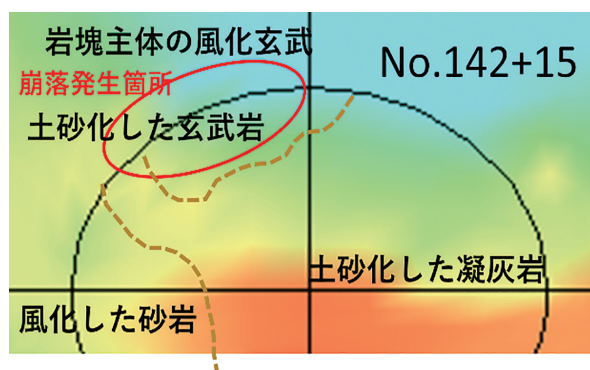
図一5 崩落切羽地山換算強度分布図

図-5に、崩落した測点の地山換算強度の分布を示した断面図、図-6に、崩落前の切羽写真を示す。両者を比較すると凝灰岩が観察される箇所では地山換算強度が小さく、切羽崩落が生じた風化砂岩や玄武岩が観察される場所では、凝灰岩より強度が大きいことが分かる。このことから、本トンネルでは、地山前方探査によって、岩塊強度が大きいと予想された場合でも、玉石状の岩塊を含む崩積土層のような自立性の乏しい地層が存在している場合があり、その層を特定することは非常に難しい。穿孔データはあくまでも削孔した部分の推定岩盤強度を空間的に可視化したものであるため穿孔データのみで前方地山を評価するのではなく、他の情報も踏まえた総合的な判断が必要である。

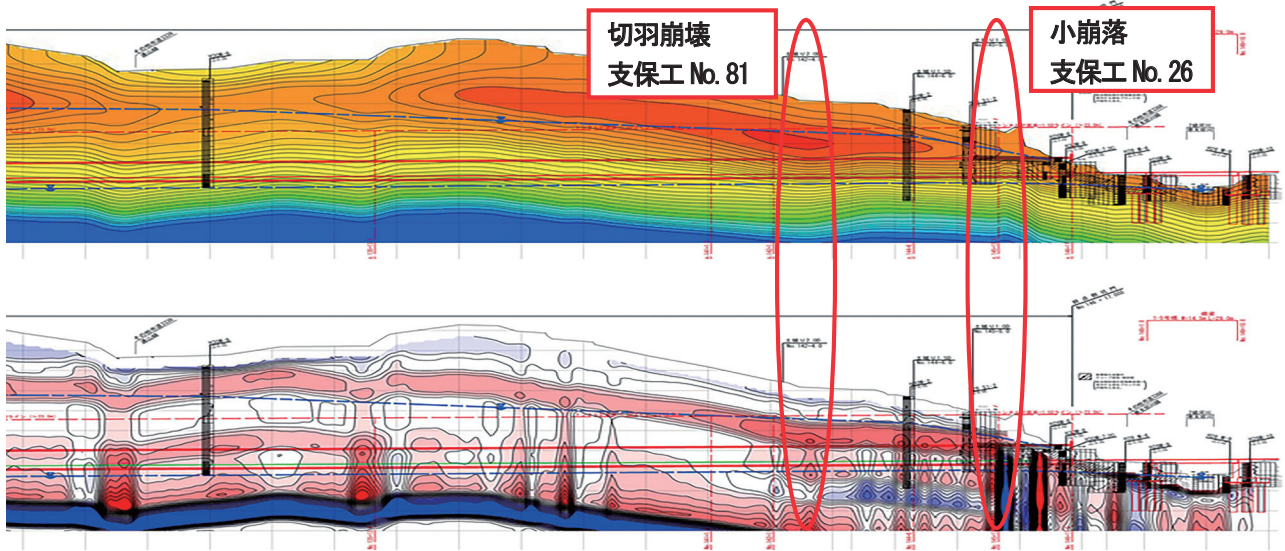
図-8 空中電磁波探査による比抵抗値  
(上図：比抵抗値，下図：比抵抗値の変化量)

図一8の上図は工事開始後に実施した比抵抗値の縦断面図、下の図は比抵抗値の変化量を現した縦断面図である。比抵抗値変化は、下から上に向かって大きさを評価しており、青色が減少傾向の変化、赤色が増加傾向の変化を示す。また、色が濃い程変化量が大きい。今回発生した崩落箇所付近の比抵抗値変化は濃い赤色を示しており、比抵抗値増加傾向の変化が大きいことが分かる。また、今回以前に小崩落が発生した箇所でも、濃い青色（比抵抗値減少傾向の変化が大きい）および濃い赤色が入り乱れている。以上のことから、比抵抗値変化が減少傾向でも増加傾向でも、変化が大きい箇所において小崩落や今回の崩落が発生しており、地山性状の急変や不良地山となる可能性がある。

よって以降の施工では、DRISS-3Dで得られた情報に加えて、比抵抗値変化の大きな箇所を捉えることで硬質な岩塊を含む自立性の低い場所を特定した。

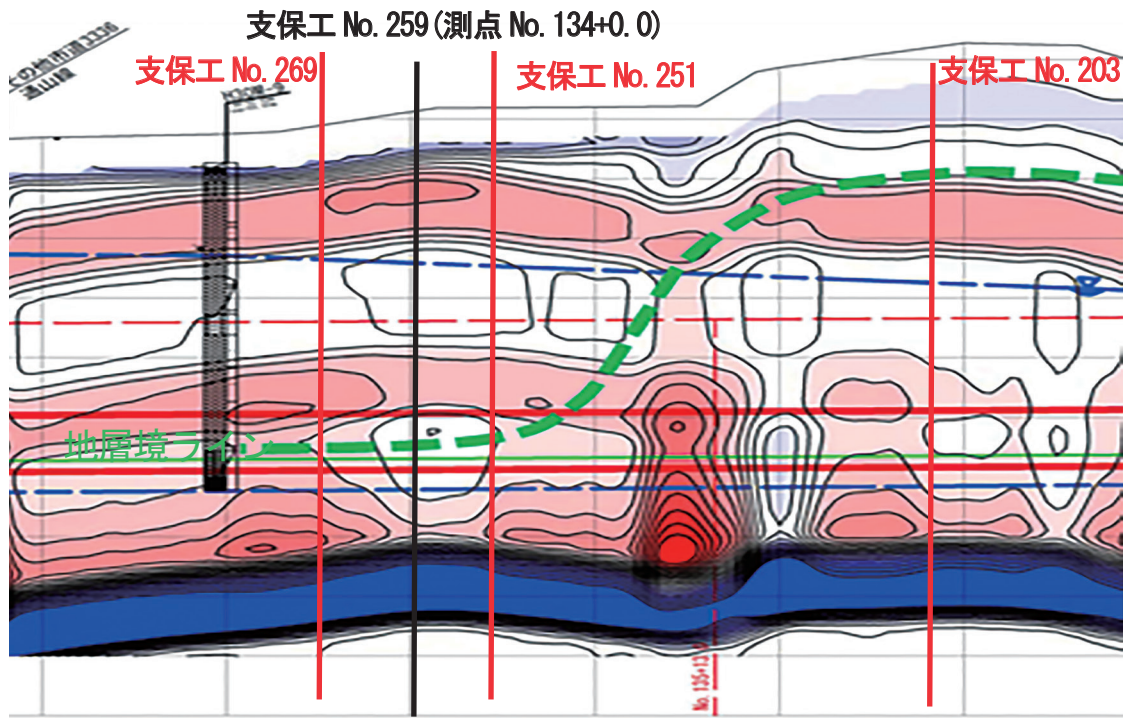
図-9 比抵抗変化量分布図

4-3より、前方切羽に今回崩落が発生した地質境と同じ地質の地質境が支保工 No.259 (測点 No.134) 付近にあることが予測された。今回のような切羽の崩落を発生させないため、対策工をあらかじめ実施していく必要があった。対策工を実施する箇所を特定するためにも、地層境を正確に把握する必要がある。DRISS-3D (4-1) や比抵抗値変化 (4-2) の結果を照らし合わせ確認を行った。電磁波探査より推定される地層境ライン (図-9) に向かい、さぐり削孔を計4回実施した。その穿孔データの解析を行い、図-10に示す地質境のラインを推定し

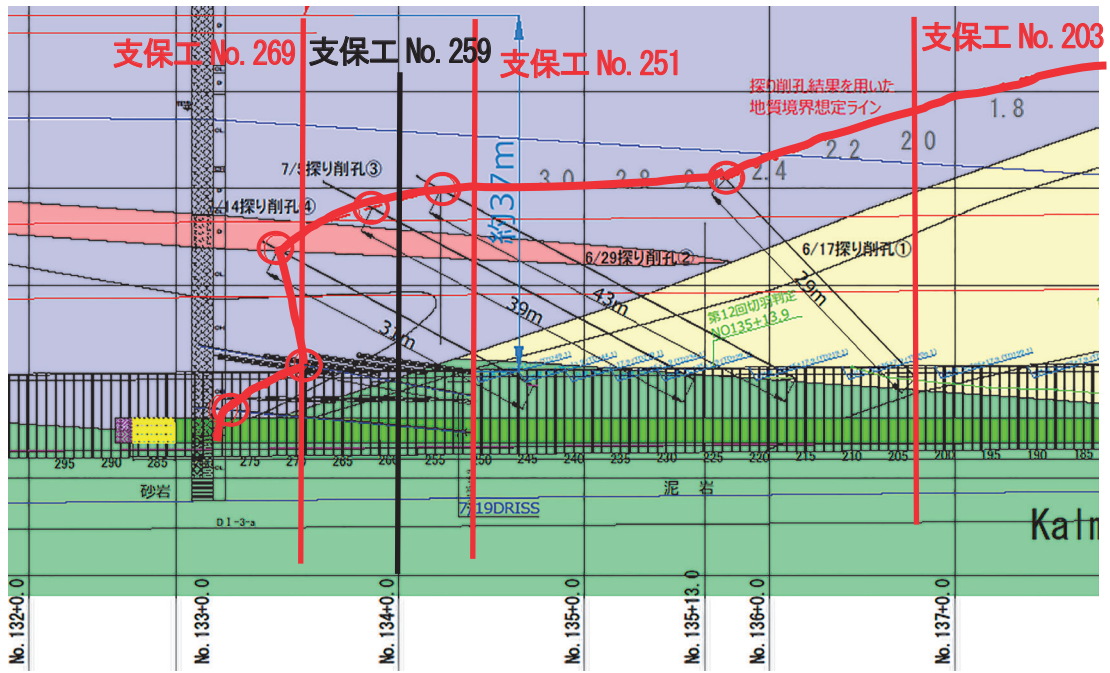
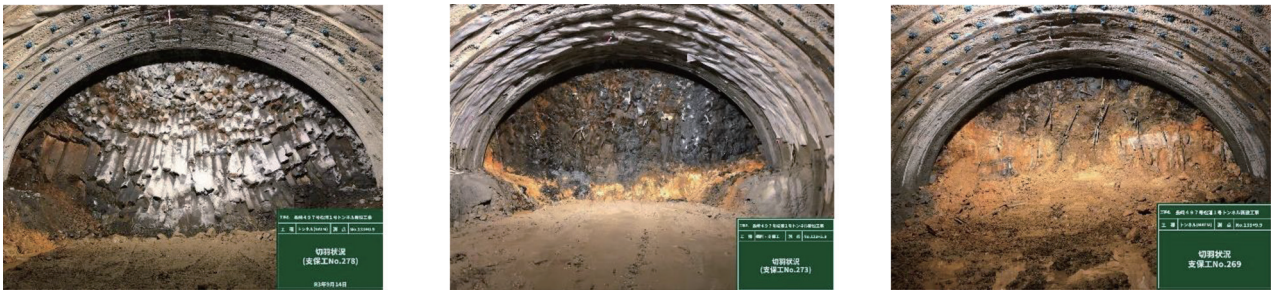
図一10 推定される地質境界と周辺の実際の切羽写真

た。当初想定していた地層境ライン (図-9) よりも急激に地層境が下がっていることが推測され、この先、支保工 No.269 において天端部が玄武岩と砂岩の地質境となり、その後急激に玄武岩へ変化することが想定された。本トンネルにおいて地質境の玄武岩は、前節3で述べた観点からも十分に注意する必要がある。よって、推定地質境までの土被りが約0.5Dとなる、支保工 No.251 より長尺鋼管先受け工および小口径長尺鋼管鏡補強工の補助工法の実施を開始し、切羽の施工を進めた。実際に支保工 No.267にて玄武岩が右肩に出現し (図-10)、切羽に占める割合が徐々に増加したが、切羽の崩落等は発生せ

ず、安全に施工を行うことができた。
