建家老朽調査（玉川大学工学部）

Decrepit Research of Building (Faculty of Engineering, Tamagawa University)

本書は玉川大学工学部校舎の総合劣化診断調査報告であり、調査内容および結果の検討手法を紹介したものである。

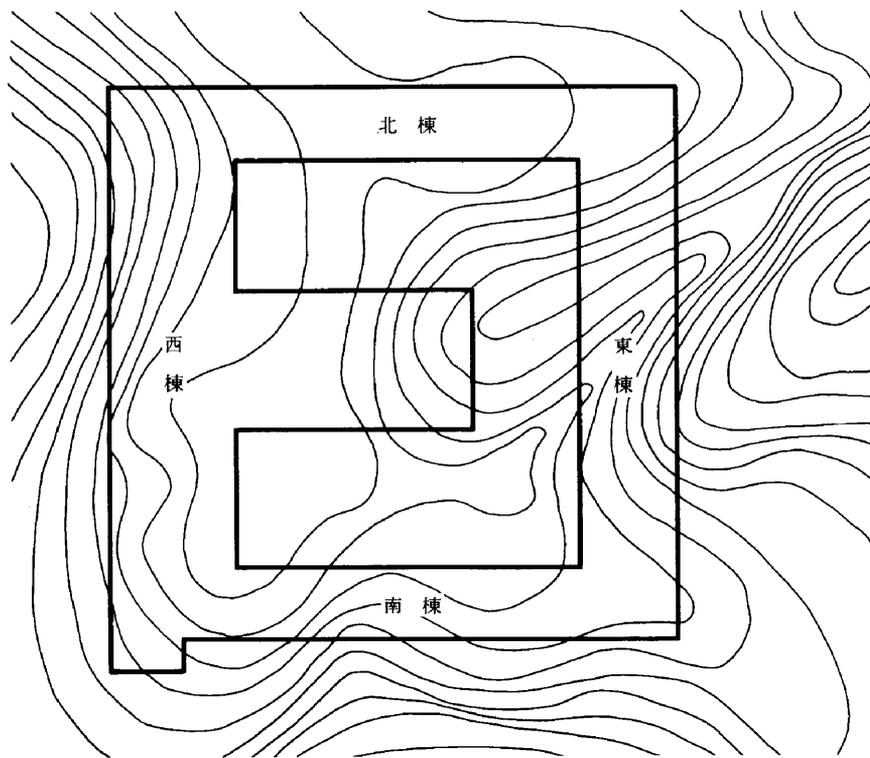
Fig.3 Fu-F層(支持地盤層)の上面標高図

調査結果から当建家の基礎支持地盤は、Fig.2の鶴川互層の新鮮部、土層記号でTu-Fの良好な地盤に置かれているものと考えられる。Tu-F層は、 $N=30\sim50$ 以上の地盤で、ボーリング等の調査結果からTu-F層の上面深度の標高はFig.3のようになっていると推定できる。これを建物に当てはめてみると北棟は基礎地形の尾根筋に西棟、南棟は山腹に、東棟は谷筋を横断してそれぞれ建てられており、基礎支持地盤はかなり複雑な様相を呈している。

築工事設計図」と地質調査の結果から、建家基礎と基礎支持地盤の関係を推定すれば、基礎形式は直接基礎と杭基礎の異種複合基礎となっており、基礎支持地盤(Tu-F層)に根入れが達していない所も見られる。なお、東棟の基礎については既存の設計資料がないため、基礎形状等が不明であるが、前記と同様に杭基礎を主体とした直接基礎との複合基礎と考えられる。

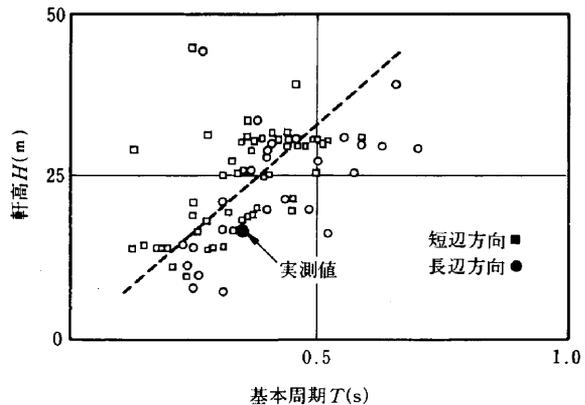
Fig.7 基本周期-軒高 (SRC, RC 造)

(1) 当建家の 1 次固有周期は実測の結果 0.25~0.33sec の範囲にあることがわかった。当建物のような中低層

今回の測定結果を Fig. 7, Fig. 8 に示す相関図に対比させてみると、両方とも実測値が相関直線に近い位置にあり、当建物の剛性としては平均的なものを保有していると思なすことができる。

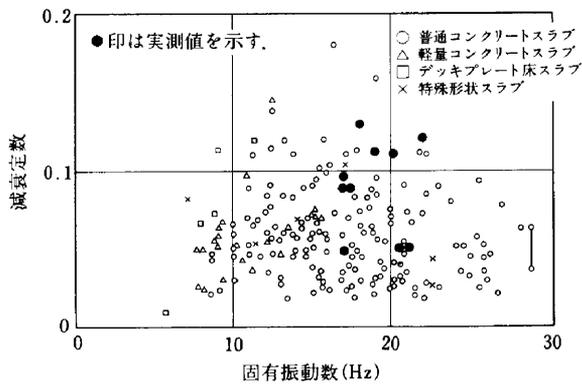
Fig.9 固有振動数と減衰定数

(2) 床スラブの減衰定数は実測結果から 5.4~16.0% の範囲にあることがわかった。減衰定数は、床スラブの構造及び固有振動数によって大きく変化する。多くの実測例とこの関係を表わしたものが Fig. 9 である。この図に実測値をプロットしてみると、当建家の床スラブの減衰定数はほぼ実測例の分布中にあり、平均的な減衰定数を持つ床スラブといえる。

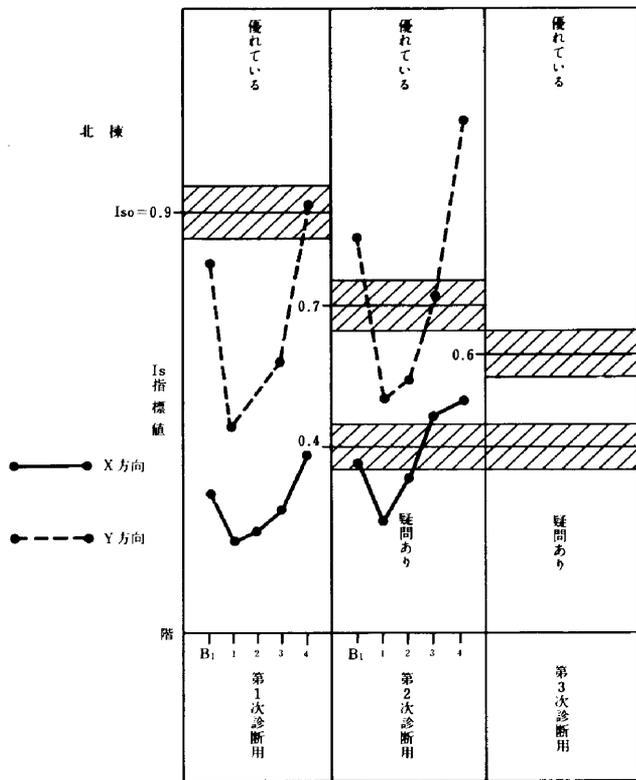
Fig.11 耐震診断基準による第1次,第2次診断結果(北棟)

耐震診断及び保有水平耐力の算定結果によると当建物は各棟共、耐震性に優れた建物とは言えないと判断される。

耐震診断においては、特に3階以下で I_s 指標値がやや疑問あり~疑問ありのランクに位置し、保有水平耐力においては、全階において必要保有水平耐力を大中に下廻

る結果となっている。

補強案として、3階以下に耐震壁を設ける対策を考えたが、これは37年に補強設計された建物への再度の補強でもあり、耐震診断でのIs指標にして、疑問在りのランクから、やや疑問ありのランクに上がる程度の補強でしかなりえない。
