レーザ光線を用いた既設横棧橋の耐力診断

昭和産業㈱鹿島工場の65,000D.W.T.用横棧橋は昭和49年に当社の設計・施工により建設されたものであるが、建設後に、当初予想されなかった波浪の影響を受け、船舶の動揺によるロープの破断、防舷材の損傷等の事故が年1~2回発生している。

そこで、船舶係留時の棧橋の安全性を照査する目的でレーザ光線による棧橋の変位計測を行ったので、その概要を報告する。

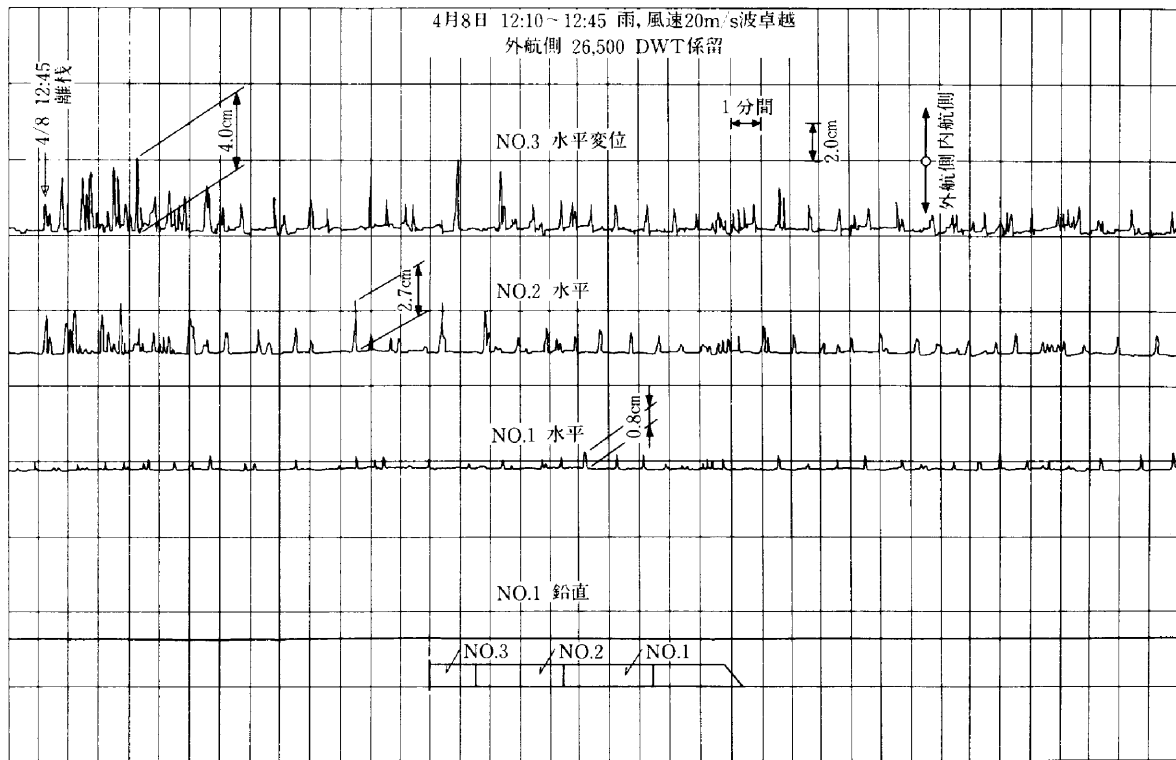
Fig.3 計測データ

計測は、63年1月より開始したが、後節で述べるような問題点と例年にない好天にめぐまれたため、測定結果が得られたのは Table 1 に示す4回である。そのうち最も大きな変位を生じた測定結果を Fig. 3 に示す。

最大水平変位 $\delta = 4.0\text{cm}$ が計測されたが、この値は本棧橋の許容値にほぼ一致する。したがって、気象・海象条件の悪化や船舶形状によっては許容水平力を超える水平力が作用することは十分予想される。
