都心の地下を行く大断面泥水シールド施工

Tunneling Works of Large-Diameter Slurry Shield under the Urban

本報告は、営団地下鉄11号線(半蔵門線)人形町工区土木工事の泥水式シールド(φ10m・延長643m)についての施工報告である。

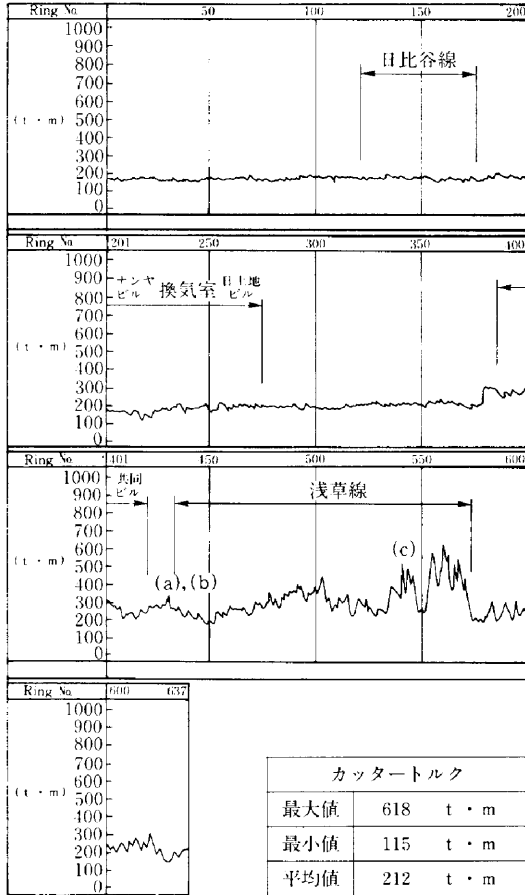
Fig.10 カッタートルクの変化

浅草線近接にともない掘進状況の変化に注意していたところ、431リング掘進時、突然カッタートルクが上昇し障害物との接触が確認された (Fig. 10,11 参照)。障害物は後にシートパイルであることが判明した。

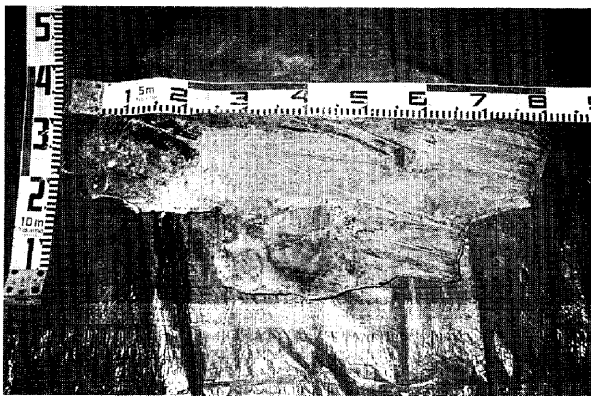
Photo 3 鋼矢板片(最大)

これらの閉塞によって回収されたシートパイル切断片 (Photo3,Photo4)は57片になり、総面積は1.7㎡におよんだ。排泥管内に流入したシートパイル断片の最大寸法は500mm×230mmであった。一方、シールド機も損傷を受けており、カッタービットが取付ボルトを破断した状態で脱落し、回収された。また、排泥経路の閉塞箇所も、クラッシャー・分流器・P2ポンプ・90度曲管部・P3ポンプ・サンドコレクター流入部と多様であった。

後に貫通後、シールド機チャンバー内から回収したシートパイル片は21片になり総面積1.6㎡となった。最大寸法は810mm×310mmであった。したがって、切断したシートパイル片の全面積は3.3㎡で (鋼矢板長にして約6m) である。

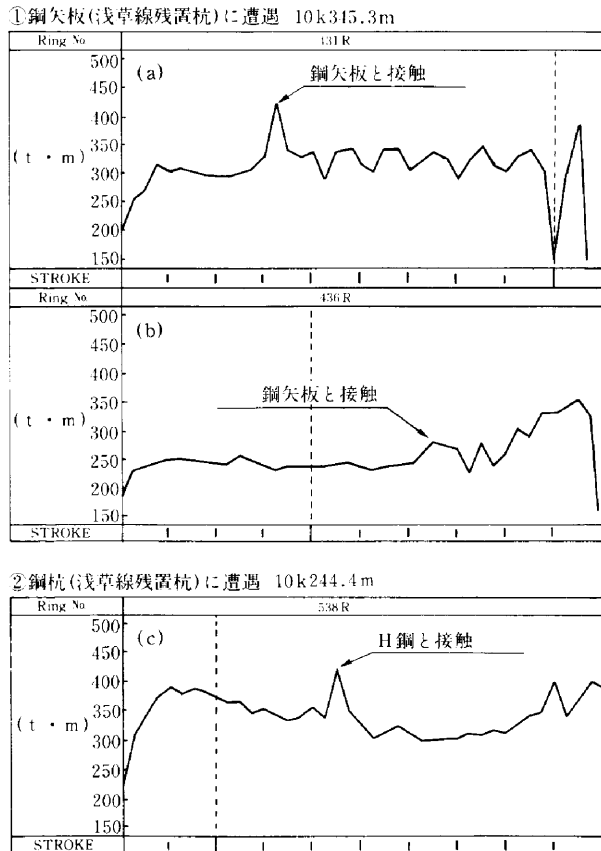
Fig.11 地中障害物によるカッタートルクの変化 (a),(b),(c)はFig.10に対応

436リング掘進時、再度シートパイルと接触した。この二回のシートパイル切断取込み以降シールド貫通までの間、30回に及ぶ閉塞を引き起こした。

また、538リング掘進時には、土留用鋼杭に当たっている。この時は、杭の先端部わずかが接触しただけの様子だったが、カッタービットが脱落した。

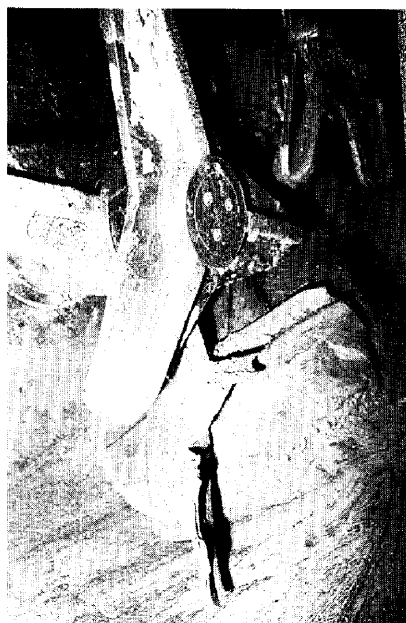
Photo 4 アジテーターにかみ込んだ鋼矢板片

シールド掘進は前述のとおり閉塞を繰り返しながら進んで行ったが、到達前50m付近では4基のアジテーターのうち1基が停止した。原因は、大きなシートパイル片が噛み込んでいたためであった。その後大量の礫・シートパイル断片の沈降のため、残りのアジテーターも順次停止し、到達2リング手前では全基作動不能となった。
