高速道路における高切土区間の のり面対策

工事名	近畿自動車道泉南新家工事
企業先	日本道路公団大阪建設局
工事箇所	大阪府泉南市別所～泉南市信達市場
工期	昭和61年3月～平成2年3月
工事延長	本線2.3km, 工所用道路約9.0km
概算数量	切盛土工 1,427,000m ³
	のり面工 160,000m ²
	擁壁工 2箇所
	カルバート工 8箇所
	用排水工 38,000m
	長大橋 3箇所
	跨道橋 2箇所
	抑止杭工 4,830m (379本)
	ロックボルト工 約8,000本

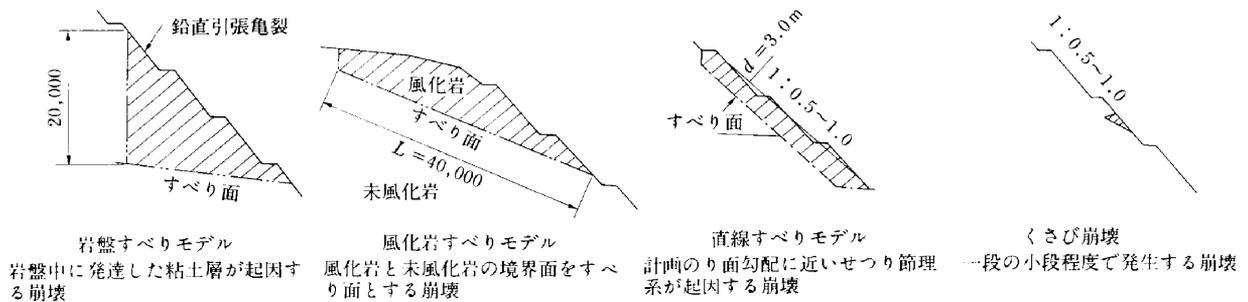
Fig.1 崩壊パターン

- ① 風化岩の厚さは6m前後で、ほぼ地表に平行に分布している。
- ② 風化岩と未風化岩の境界部には粘土層が存在する。また、各々の岩の亀裂面には白色、灰色の粘土が確認された。
- ③ 未風化岩中にも極度に破碎された破碎帯が存在する。
- ④ 地すべり性の崩壊を生じる可能性のある、すべり面の傾斜角は10～32°と推定される。
- ⑤ 地下水位は、-5～-32mと全体に比較的高い。

調査ボーリングの結果及び各種文献を参考にして、当該工事における崩壊パターンをFig. 1のように分類した。

各崩壊パターンごとに対策工法を次のように決定した (Fig. 2, Fig. 3, Table 2, Table 3).

① 岩盤すべり及び風化岩すべり

調査ボーリングで得られた結果をもとに、のり面の各横断ごとに崩壊ブロックを想定し、比較検討を行った結果、鋼管杭に鉄筋を挿入して剛性を高めたフレキシブル鉄筋コンクリート杭を採用することとした (Fig. 4, photo 1).

② 直線すべり及びくさび崩壊

変状土塊のパターン、規模等からロックボルトによる補強土工法を採用することとした。
