コンクリート構造物（油水分離槽）の劣化調査

高橋 秀樹* Hideki Takahashi
 前川 一行** Kazuyuki Maekawa
 原田 耕司*** Kōji Harada

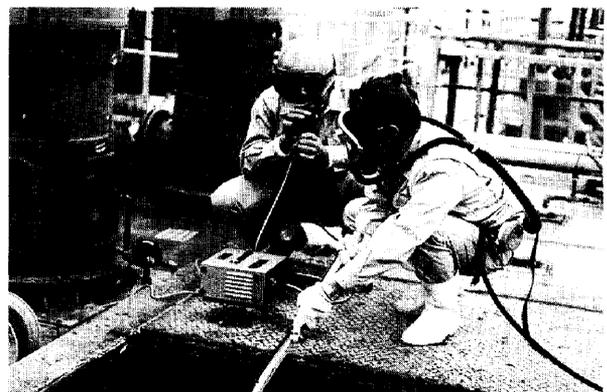
Photo 1 ファイバースコープによる調査状況

油水分離槽の内部は、N₂、H₂S などの有害ガスが充満しており、槽内に立入ることは困難なため、流入口およびNo.1 マンホールの蓋を開放し、内壁コンクリートの表面状況を地上部より目視によって調べた。さらに、ファイバースコープによるビデオ撮影によっても分離槽の内部を観察した (photo 1)。

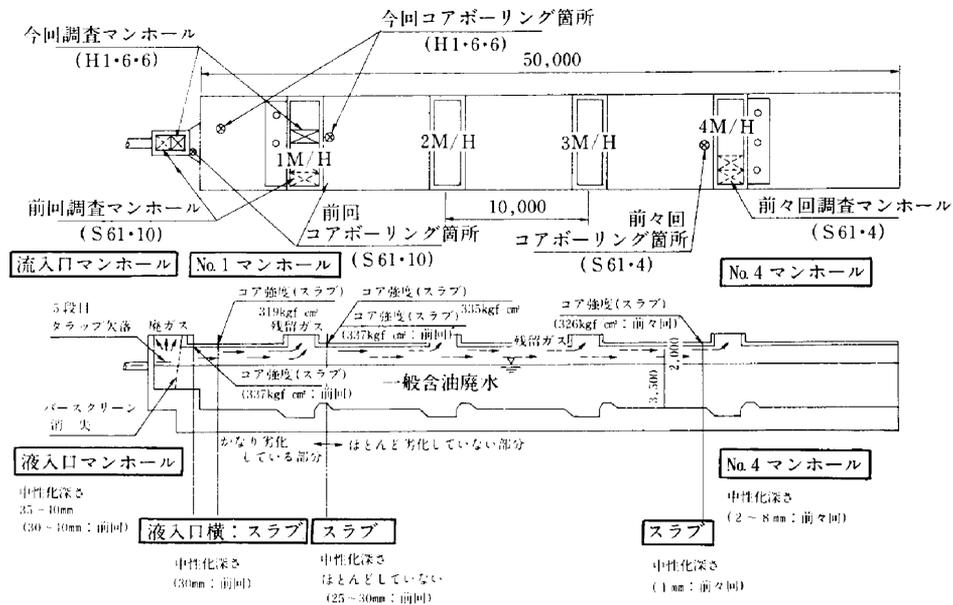
Fig.2 油水分離槽の劣化状況

前回調査結果と今回調査結果を Table 1 に示し、劣化状況を Fig. 2 に示す。

今回の調査では、コンクリートの中性化深さが流入口部で35~40mm、No.1 マンホール部で30~40mmと、前回調査以降中性化はあまり進行していなかった。

の SO_4^{2-} や廃ガス中の H_2S などの硫化物によってコンクリート表面が腐食し、セメントバチルスが生成され、これによって劣化が早められたものと思われる。

また、調査箇所における中性化は、流入口内壁部が一番深く、順次下流側に行くにしたがい減少の傾向がみられた。

上式を用いて本構造物の余命推定を行うと、流入口部分では、最大中性化深さが40mmであり、主筋のかぶり厚を50mmと仮定すると、余命は約8年となる。したがって、この部分においては、早期の補修や補強、あるいは構造物の改築が必要であると考えられる。

補修にあたっては、損傷の状況、構造物に要求される耐用年数、環境、美観および維持管理費を考慮した経済性により判断しなければならない。そこで本構造物の補修として、劣化部分を研り、コンクリートを打直し、表面に耐硫酸塩性の合成樹脂やFRP(繊維強化プラスチック)などでライニングを施す方法を提案した。
