## 磁気処理による赤水対策とその効果

### 1. はじめに

そこで本論では、その代替方法として磁気処理工法を取り上げ、当社建物の既設給水配管系における赤水対策と冷却水配管系におけるスケール対策について報告する。

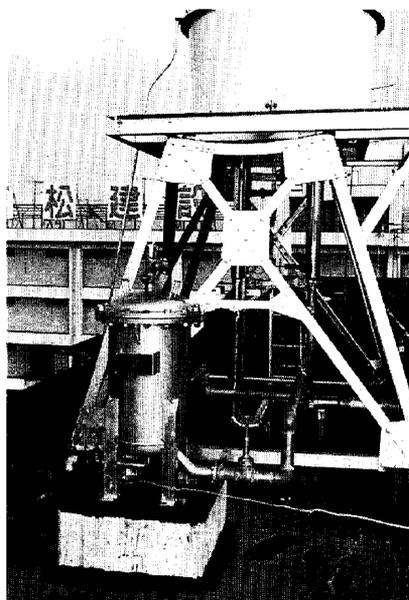
Photo 1 磁気処理装置の設置状況(家族寮A)

磁気処理装置は、昭和62年3月に設置した。装置はタイプIIであり、その概要をFig. 1に示す。またFig. 2, Photo 1に示すように、高架水槽からの給水主管最上部にバイパスを設け、本装置を接続した。

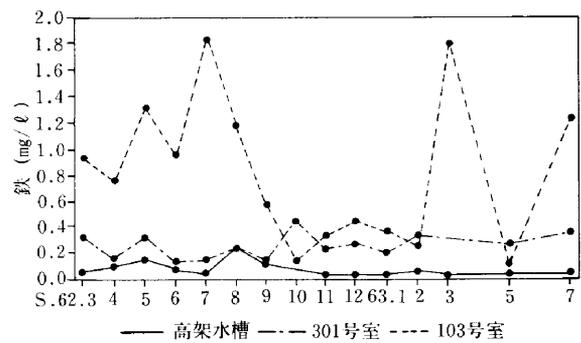
Fig.3 鉄の経時変化(水質基準: 0.3mg/l 以下)

Fig. 3~Fig. 5に、昭和63年7月までの水質の変化を表す尺度として鉄、色度および濁度の経時変化を示す。この間、高架水槽と301号室については、3項目とも水質基準値をクリアしているが、103号室は大きく変動しそれを越えている。なおこれら3項目の変動パターンが類似しており、いずれも6月前後にピークを持つ。これは、磁気処理に錆を軟質化させる働きがあり、それがほぼ定期的にはく離し流出したものと考えられる。

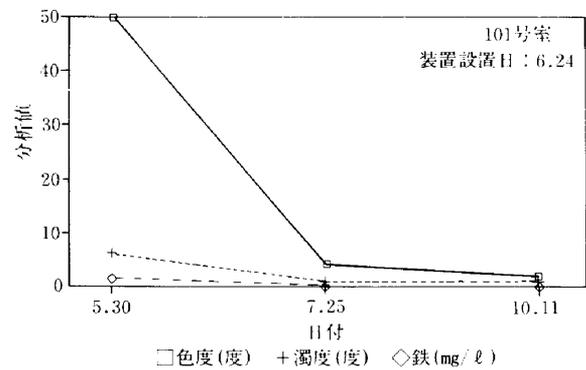
Fig.7 色度、濁度および鉄の経時変化

Fig. 7に、101号室の装置設置前からの色度、濁度および鉄の経時変化を示す。設置前には、3項目とも水質基準値を大きく越えていたが、1ヶ月後には全て基準値をクリアしている。なお4ヶ月後、高架水槽内部に錆が沈積していたが、装置が設置されていない他棟ではその錆の沈積が見られなかった。こ

れはポンプ直後に取付けた磁気処理装置の働きにより、ポンプ—高架水槽間の配管中の錆が軟質化し、流出・沈積したものと考えられる。

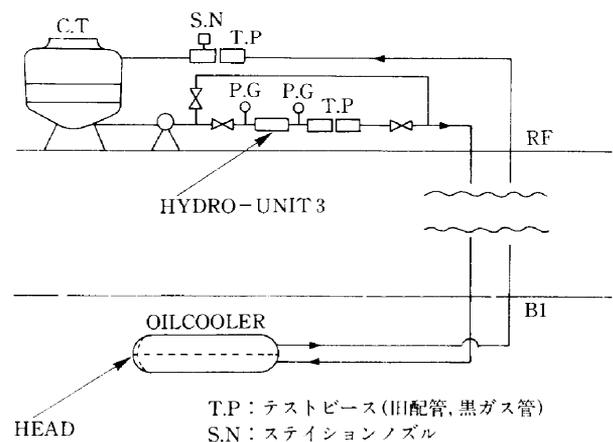
Fig.9 磁気処理装置の設置概要図(技研)

磁気処理装置は、昭和63年5月に設置した。装置はタイプI (Fig. 8) であり、その設置概要を Fig. 9 に示す。当該冷却水系は、昭和59年秋から稼働しており、オイルクーラーヘッド内面には、すでにスケールが形成されていた。

装置設置1年後、スケール付着状態には顕著な変化は認められなかったが、ヘッド内面に発生していた錆こぶが茶褐色 ( $Fe_2O_3$ ) から黒色 ( $Fe_3O_4$ ) へ変化していた。またスケールのサンプリング個所には、

新たなスケールの形成は認められなかった。SEM (走査型電子顕微鏡) によれば、装置設置前のスケールには針状組織が多量に存在していたが、時間の経過とともに減少した。さらにEDS (エネルギー分散型X線回折装置) でスケールの定性分析を行った結果、設置前後でその化学組成 (主に炭酸カルシウムと二酸化ケイ素) に大きな相違はなかった。
