## 高速道路切土区間における風化軟岩すべり抑止対策

### Prevention Works for Landslide of Weathered Soft Rock at Cut Block in Freeway Construction Work Site

本報文は、日本道路公団高松建設局発注の四国横断自動車道刈屋工事のうち、地すべり対策工の施工報告である。

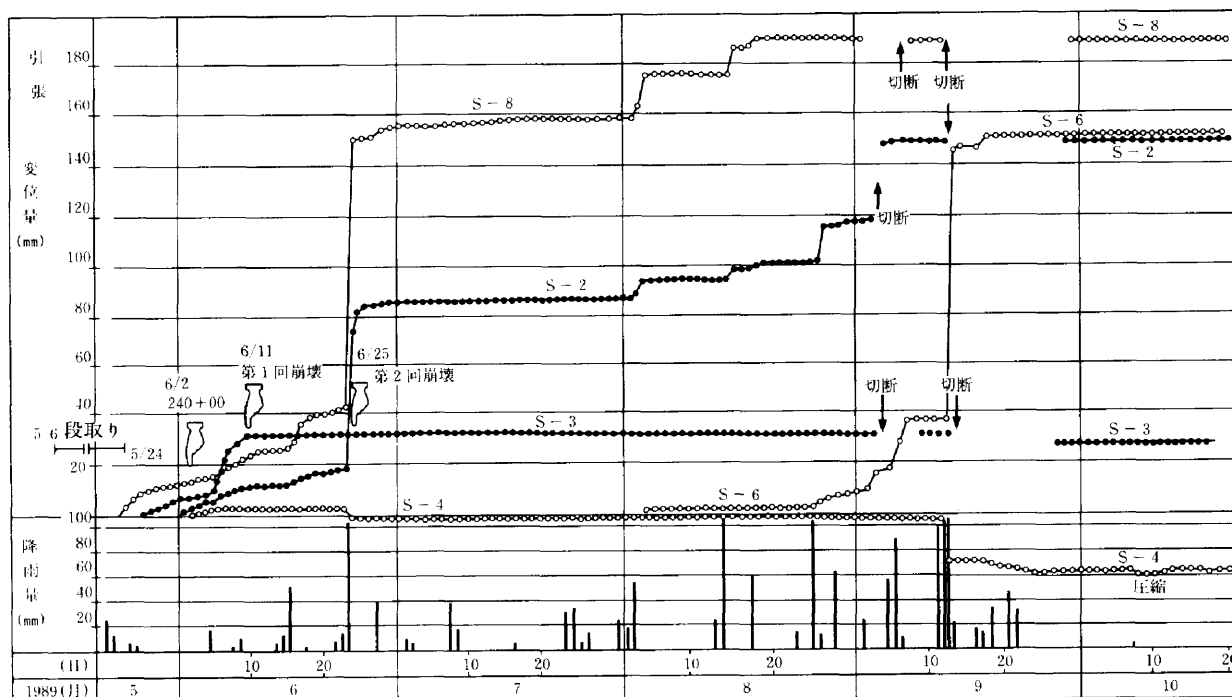
Fig.5 伸縮計観測結果

行った。しかし、上部法面2段の掘削完了前より、伸縮計に変位が現れ、法面にクラックが発生した。この変状は、掘削完了後も進行し、範囲も広がっていった。そのため作業を中断し、本格的な地すべり対策の見直し作業に入った。Table 1 に変状記録、Fig.5 に伸縮計観測結果を示す。

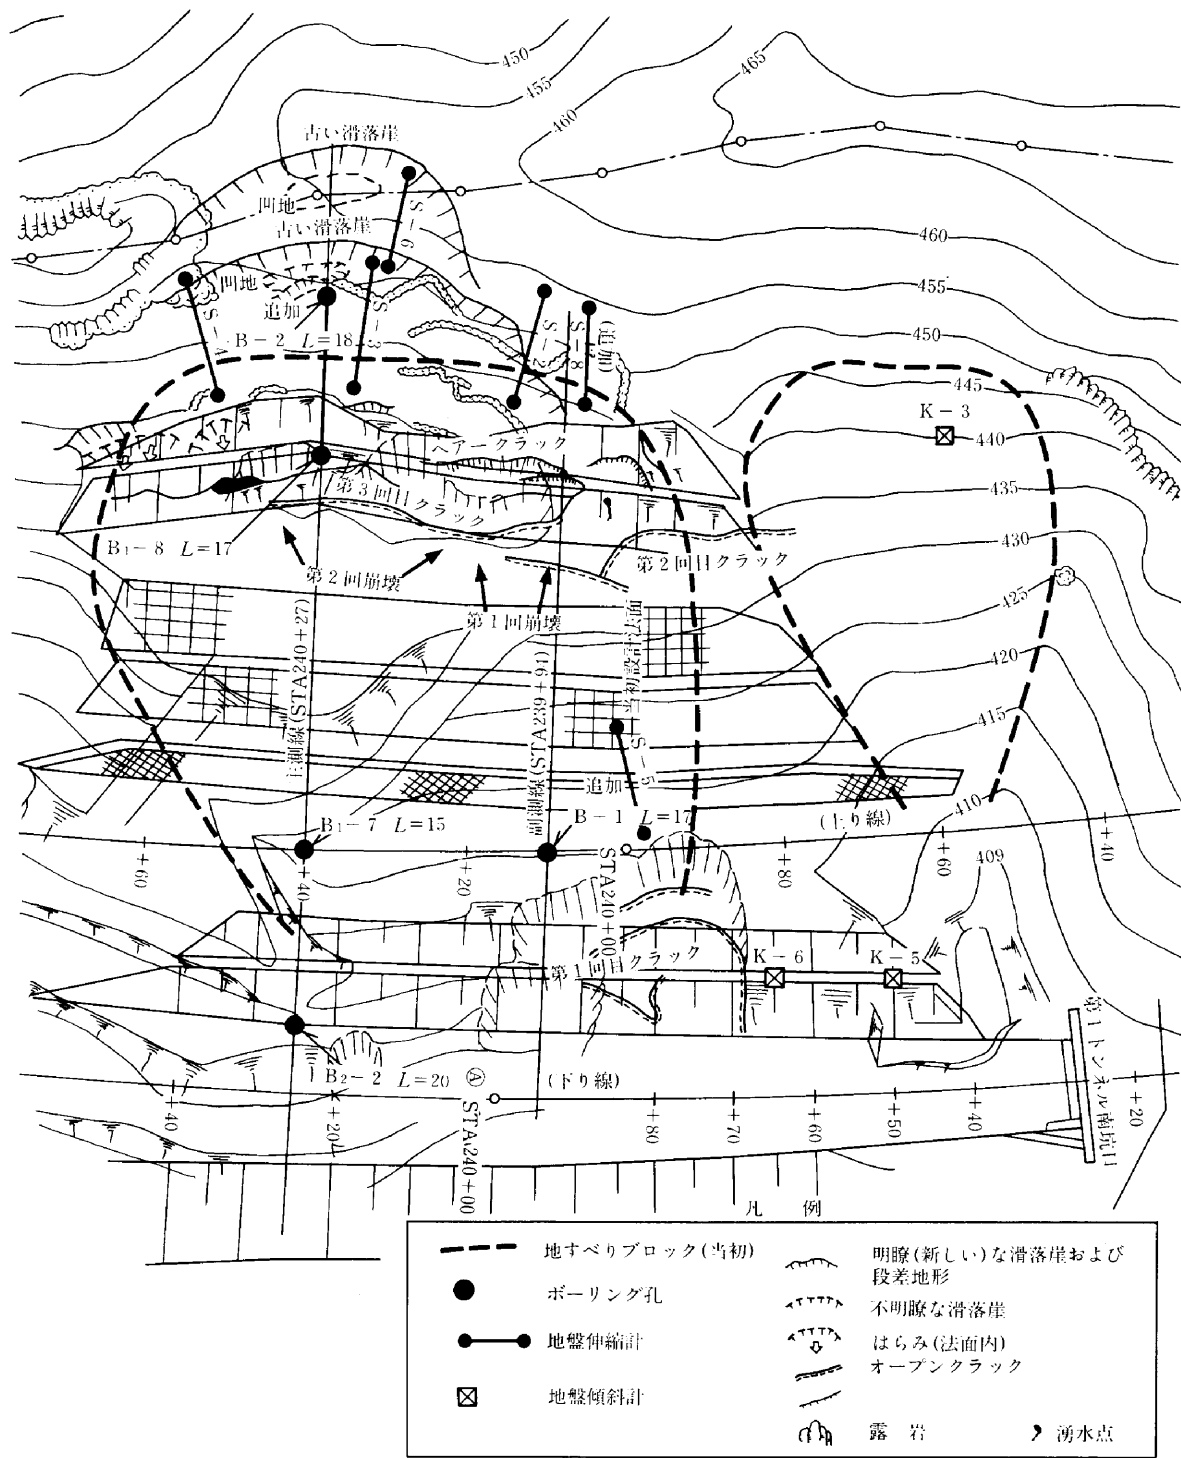
Fig.6 変状の概要

新たに、地表・地質調査を行い、また調査ボーリングを2本追加した。その結果、以前想定された地すべり頭部より、さらに上方に地すべり地形と判断される滑落崖および凹地が認められ、風化岩すべりの範囲は、主測線付近で山の尾根近くまで達することが判明した（Fig.6）。これは、新たに追加した伸縮計の移動からも確認された。地表・地質調査・ボーリング調査および既往調査結果を総合的にとりまとめ、主測線（STA240+27）および副測線（STA239+94）で地質断面図を作成した。Fig.7および8に地質断面図を示す。主測線では、風化岩すべりの頭部が約30m尾根側に拡がり、副測線では、既往調査で推定した地すべり面より深くなっている。

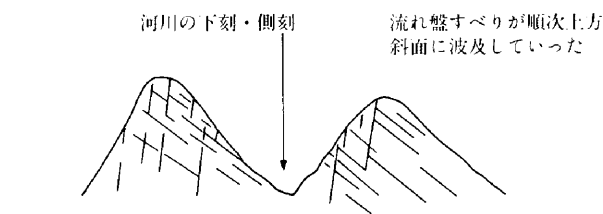
Fig.9 地すべり機構模式図

最上部二段についても、基本的に流れ盤すべりである。主測線においては、崩積土が分布するが、その中に分布する礫のならば周辺に分布する黒色片岩の走向傾斜に類似している。また、巨礫中の片理面も同様である。更に、岩盤が分布している副測線においては、片理面の弱面を介したすべりとなっている。このような観点から、当地区の地すべり機構を検討すると、以下ようになる（Fig.9）。

- ①高角度の節理を介して河川の発達→河川の下刻・側刻
- ②北東向きの斜面で流れ盤すべり発生  
南西向き斜面では岩盤の崩落→崖錐の形成
- ③河川の下刻・側刻により、流れ盤が順次上方斜面に波及し、崩積土すべりおよび風化岩地すべりを誘発
- ④地すべり地内において、地すべりに直行するような切

土により、地すべり発生

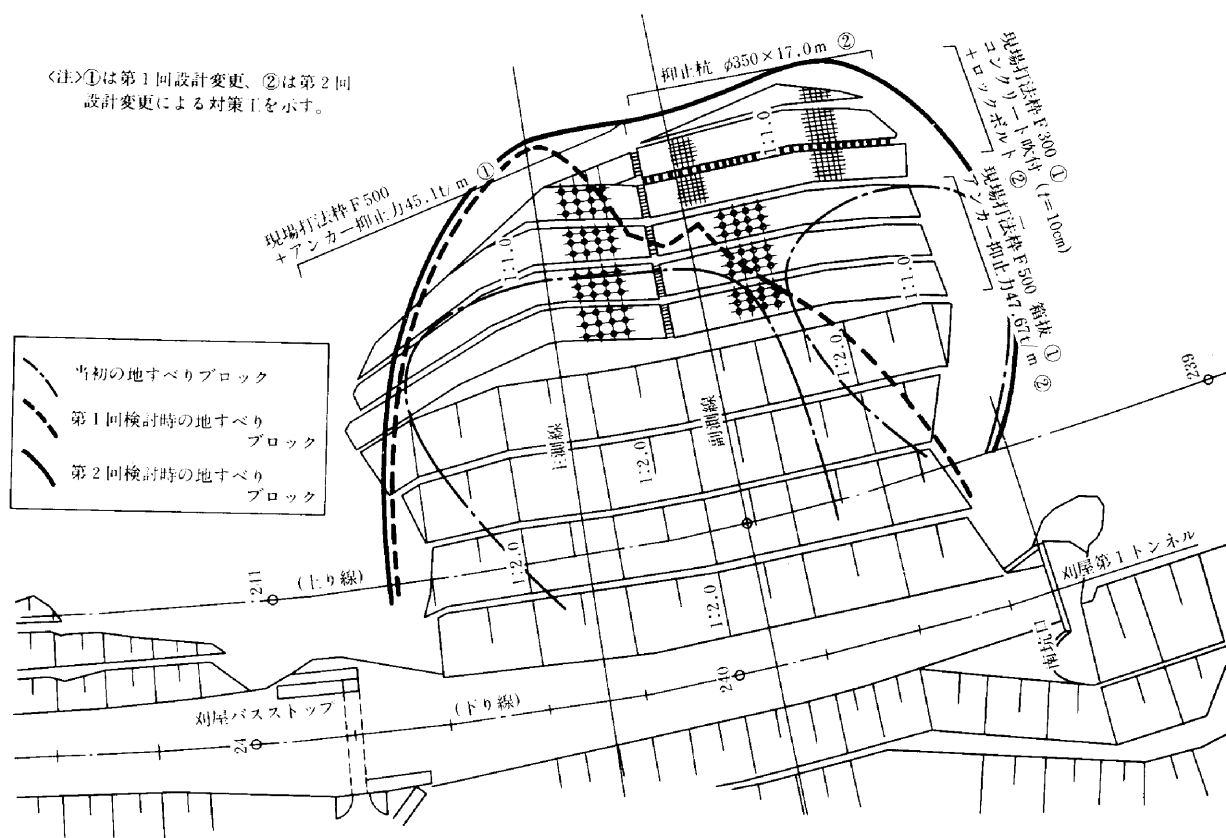
Fig.11 地すべりブロック拡大図

の施工中に8段目の法面が崩壊し、10段目の法肩(尾根付近)にクラックが発生した。その後、クラックは降雨のたびに進行し、ついに工事中断を余儀なくされた。

この新たな地すべりの発生は、地すべりブロックの範囲が考えていたものよりもっと大きかったことに起因するものと思われる (Fig.11)。

前述したような問題点を踏まえ、8段目の法肩部に抑止杭を主体とし、ロックボルト(D25~D32,  $\ell=3\sim6$  m)とコンクリート吹付( $t=10$  cm)で地山補強を行うこととした(Fig.2 第2回設計変更参照)。
