温泉地帯における地すべり抑止工の設計

Design of Steel-Pile Prevention Works for Landslide at Hot-Spring Area

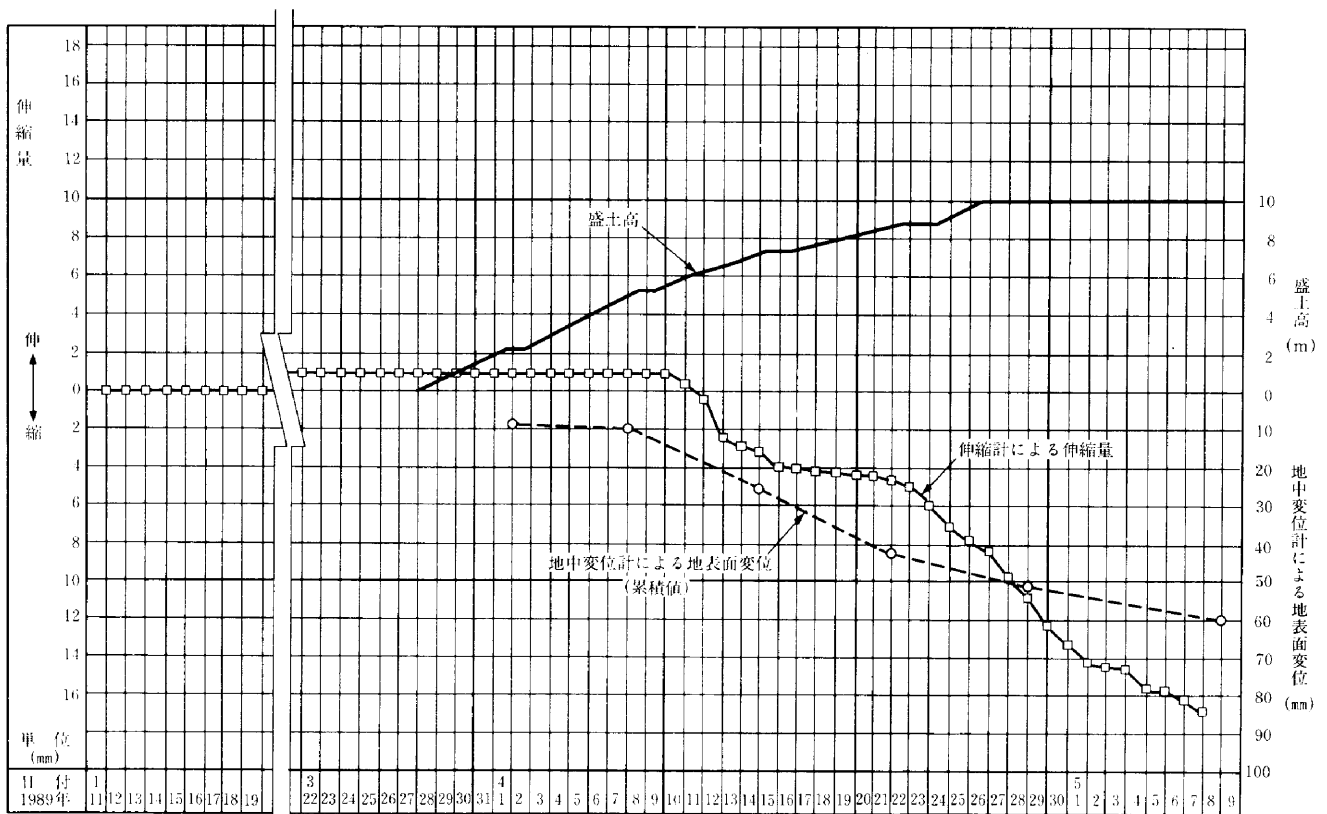
Fig.5 伸縮計計測結果

伸縮計の計測結果は、盛立てが $H=5.5\text{m}$ に達した頃から盛土側方地盤に圧縮の傾向が現れ、 $H=10\text{m}$ の時点で圧縮量は約 8mm となった。その後、盛立てを停止したにもかかわらず、変位は収束傾向を示すに至らなかった。

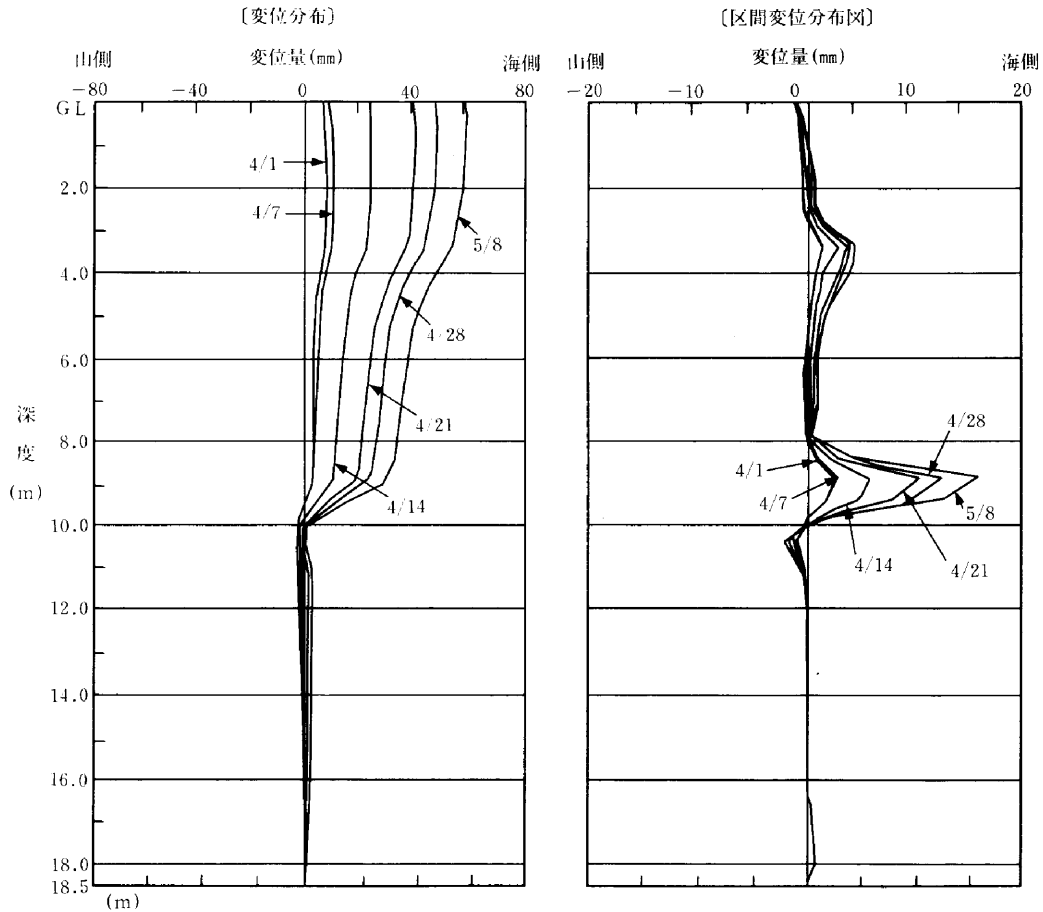
Fig.6 地中変位分布図

地中変位計の測定結果によると、 $GL-9\text{m}$ 付近を境界として、それより深部と浅部とで明瞭な差異が生じていた。このことは、区間変位量の分布を見るとさらに明瞭であり、 $GL-9\text{m}$ 付近に変位が集中していることがわかった。この位置での平均せん断ひずみは約 3% とな

り、当該地点での土質試験結果との対比から判断してほぼ弾性限界に近いひずみが発生しているものと推定された。また、地中変位計の計測結果も伸縮計のそれと同様、盛立て停止中においても変位の増加が認められた。

- ① 盛土施工を中断し、盛土荷重の増加がないにもかかわらず、盛土基礎地盤には継続的な変位が生じており、地盤は極めて不安定な状態にある。
- ② $GL-9\text{m}$ 付近にかなり明瞭なせん断型の変位を生じており、この位置ですべり面が形成されている可能性が高い。

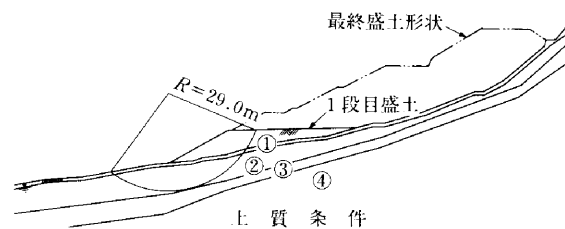
Fig.7 安定解析結果(1段盛土)

そこで、すべり面が形成されていると推定される土砂1層（崖錐層を含む）を対象に安定解析を行った。当該すべりでは前述したすべり変位が計測されており、かつそれが収束していない。また法面下方に稼働中の地熱発電所があり、大規模な地すべりに発展した場合、影響が大きなものとなる。これらの点を考慮して現状におけるすべり安全率を $F_s=0.95$ とした。逆算法により対象土層の強度定数を算定した結果を Table 1 に示す。また、その時のすべり面を Fig. 7 に示す。

Table 1 に示した強度定数は、土質試験結果から得られた強度定数と非常に近い値であり、盛土基礎地盤の土砂1層と土砂2層の境界には、せん断破壊によってすべり面が形成されているものと推定された。

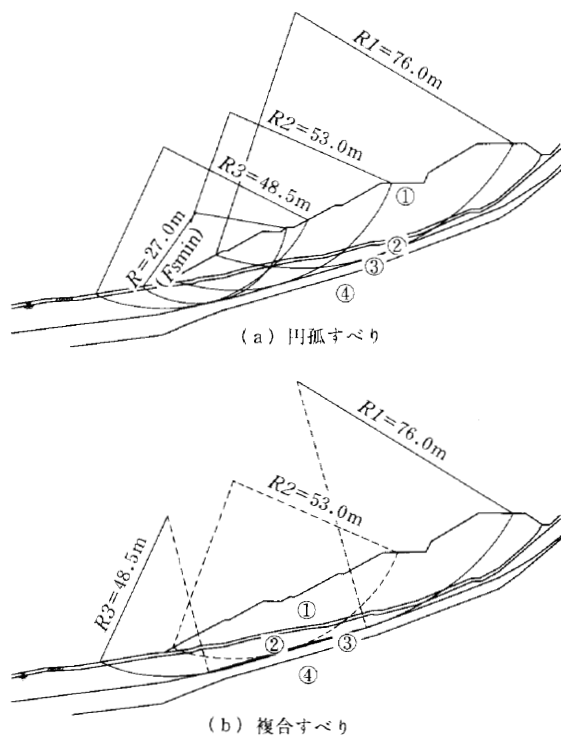
Fig.9 安定解析結果(最終盛土)

安定解析は、円弧すべり面と複合すべり面の2ケースについて行った。円弧すべり解析の結果では、各計算格子点(円弧の中心)における安全率が計画安全率を下回る円弧が非常に多く存在することが判明した。このことは、検討断面における法長が非常に長く、すべり面がいたる所で発生する可能性を示している。しかし、これらの円弧はある程度パターン化しているため、ほとんどの円弧を包絡するようそれらの代表的な円弧を選択して検討することが得策であると判断し、代表円弧を3種類決

また、完成形状においては、下部の円弧すべりが発生すると、その上部のすべりが連続的に誘発され全体すべりに発展することが十分予想される。したがって、各部分におけるすべりを考慮すると同時に、全体の安定についても検討を行う必要がある。そこで、代表円弧を包絡する複合すべり面を仮定し検討を行った。

安定解析結果を Fig. 9 に示す。

必要抑止力は、各すべりに対する計画安全率(F_{sp})を1.20として算定した。これをもとに、設計抑止力を前述2種類のすべりに対して安全となるよう決定した。必要抑止力の算定結果および設計抑止力を Table 2 に示す。
