ミニシールド工法の諸問題と今後の課題

The Problems and Further Subject in Mini-Shield Method

中深迫 治美* 盛重 知也**
Harumi Nakafukasako Tomoya Morishige

当東川汚水幹線管渠築造(般2工区)工事は、徳山市東部処理区(1215ha)の140haをまかなう主要幹線の工事である。掘削距離が60Rの曲線部を3箇所含む延長1120mと長距離であり、また軟岩掘削という条件のためロードヘッダ搭載のミニシールド工法が採用された。

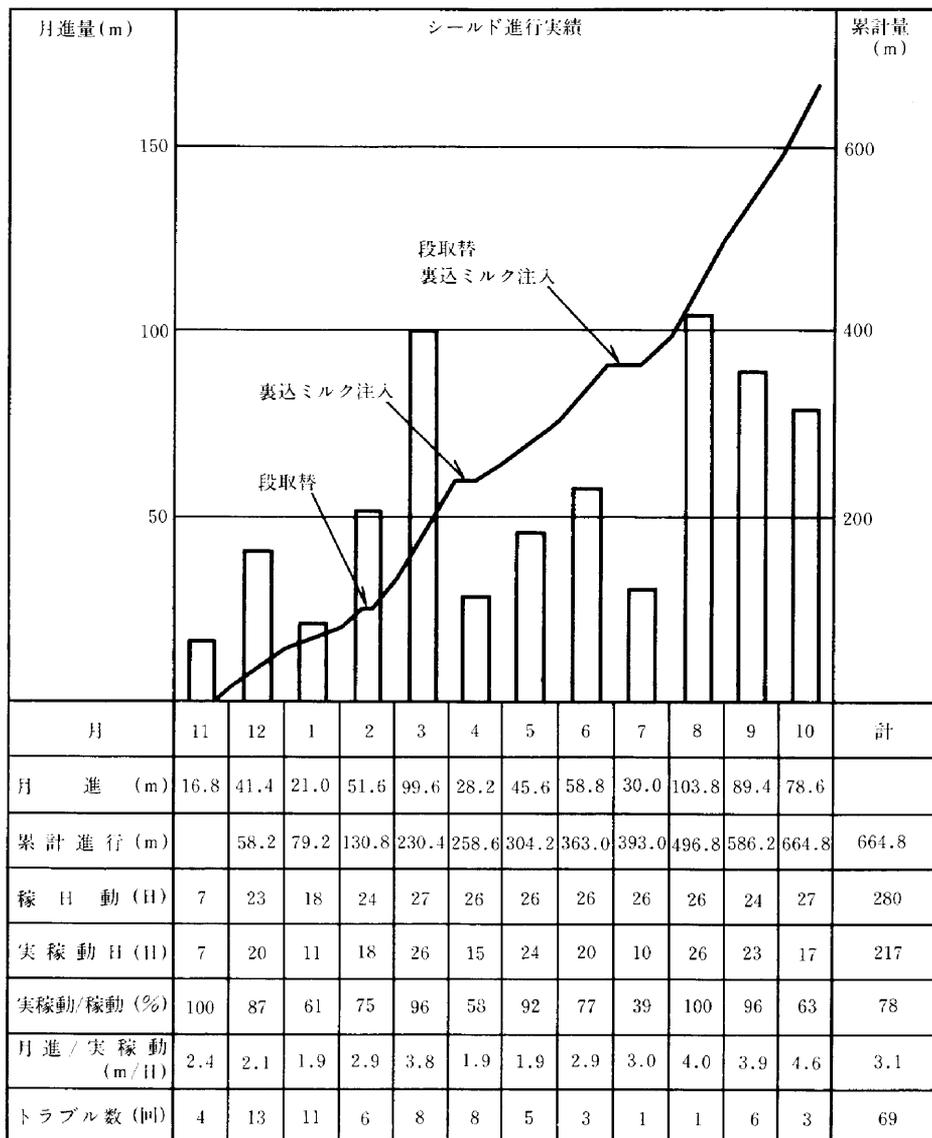
Fig.9 掘進実績

掘進実績を Fig.9 に示す。掘進当初のトラブルの多さが目立つが、トラブル内容 (Fig.10 参照) とその対処は後述する。特にトラブルが多かった一次ベルコンを改良後の7月よりトラブルの回数が減り、また入れ替わりの激しかった運転工も安定し熟練してきたため、運搬距離の長くなった悪条件にもかかわらず進行が伸びた。

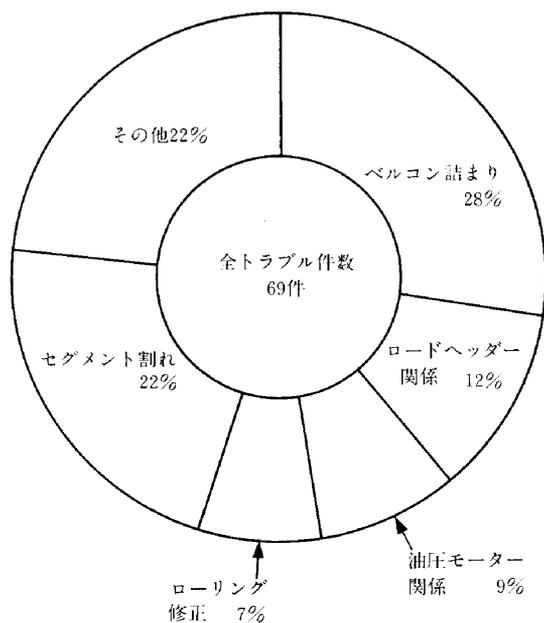
Fig.10 トラブル内訳

最もトラブルが多かった一次ベルコンについては、いまだ決め手になる解決策はなく、検討中である。

トラブル内容としては、ベルコン内に土砂が詰まりベルコンが止まってしまい、その対応として土砂撤去をするために狭いマシン内でベルコンの撤去と掃除を行わなければならない。それに要する時間は5～6時間かかる。しかも頻度も多いため、当トラブルは進行に大きく影響する。

マシンの方向制御に失敗すると、後続のセグメントに対し斜めの推力が加わることになり、これがセグメントの割れにつながる。セグメント割れは、ベルコンの詰まりに次いで多いトラブルである。

処置方法としては、土砂の入り込みそうな隙間は全て発泡スチロールを詰め込み、ベルコンの裏側からも土砂の侵入がないよう鉄板を溶接し防護した。又、掘削時に一次ベルコンを止めたまま切削をすると土砂を盛り上げてしまって詰まりやすいことから、切削中は必ずベルコンを作動させておくようにした。それによってトラブルの頻度は、非常に少なくなった。しかし防護したとしても、やはり水の浸入と共に粒子の小さな土砂は、ベルコン内で徐々に堆積してやがてモータープーリの回転を止めてしまう。この場合のベルコンの土砂撤去は、鉄板で防護しているため非常に作業性が悪く、作業時間も8時間はかかってしまう。

現在の対策としては、ベルコン固定用のボルトの数を減らし、掃除・脱着を簡単に出来るようにした。また、

常に予備のベルコンを用意しておきトラブル発生時にはすぐに取り付けられるようにしている。そうすることによりトラブル発生時には、掃除に時間をかけずにベルコンの取替を行い、ロスタイムを5時間程度におさえている。

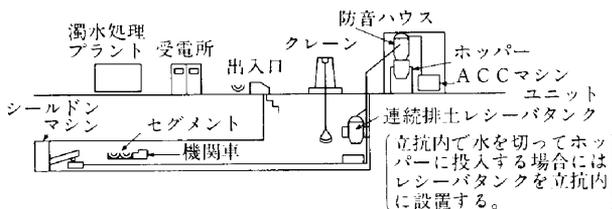
Fig.13 ACC工法概要図

当現場で試験的に ACC 工法による、ずりの搬出を試みた。ACC 工法は、掘削した土砂を土砂スキップを使わずφ100の塩ビ管にて、坑外の真空ポンプの負圧の気流を利用して搬出しようとするものである。

- ・曲がり管 (45°) の摩耗が激しく3時間掘削して交換を要する。
- ・土砂輸送中に管内に土砂が堆積する。
- ・水を吸引させると土砂の吸引力が大幅に低下する。
- ・坑外に設置してあるユニットの排気音が大きいため、深夜に苦情がでた (50m離れた地点で70ホン)。
- ・電力量が増大する。

上記のような問題点が起きたため、今回は ACC 工法は断念した。なかでも管内に土砂が堆積する問題が大きくなウエイトを占める。この原因は土質が左右すると思われるためシルト質の混じった粘性土であれば結果が幾分かちがっていたかもしれない。したがって ACC 工法のメリットは非常に大きく、軌道が単線であるミニシールド工法においては特に重要なため今後も検討を加え種々の試みをすべきだと思う。
