軟弱地盤の大規模掘削時における地盤変状計測および考察

Soft Ground Movement Induced by Large-scale Excavation

工 事 名：霞ヶ浦導水第1機場沈砂池新設工事
工事場所：茨城県水戸市渡里町

発注先：建設省関東地方建設局

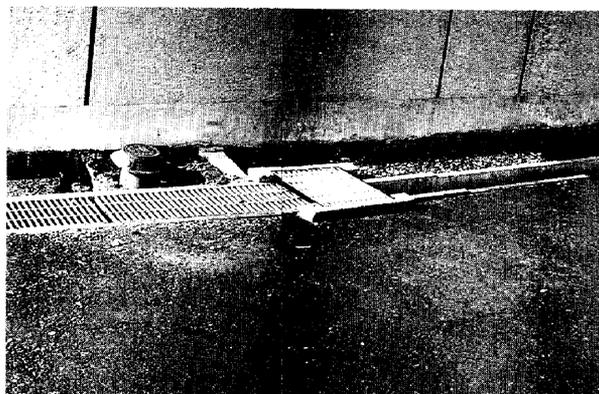
Photo 1 ダム導水ポンプ場付近の変状

二次掘削の3段階目アンカー設置時点(平成2年10月17日)においてダム導水ポンプ場内の道路面にクラックが発見された。クラックの発生位置はポンプ場敷地内の南

側隅部で、土留壁からの距離は約35mの地点であった。クラックは土留壁と平行な方向に6本発生しており、最大長は3m、最大幅は10mmである。また、クラックの発生位置付近には地盤沈下が生じており、Photo 1 に示すように地盤と建屋の境界部に約100mmの段差が現れた。

ダム導水ポンプ場付近の変状は局所的なものであるため、安定性評価に際して動態観測結果が、この領域の挙動を十分反映した判断資料であるかどうかについては多少の疑問が残る。既存のデータから判断する限り、緊急の対策工事の必要性は認められないが、より正確に地盤挙動を把握するために、新規に孔内傾斜計、のり面変位測定杭、水道管沈下板等の測点を追加し、観測体制を強化した。

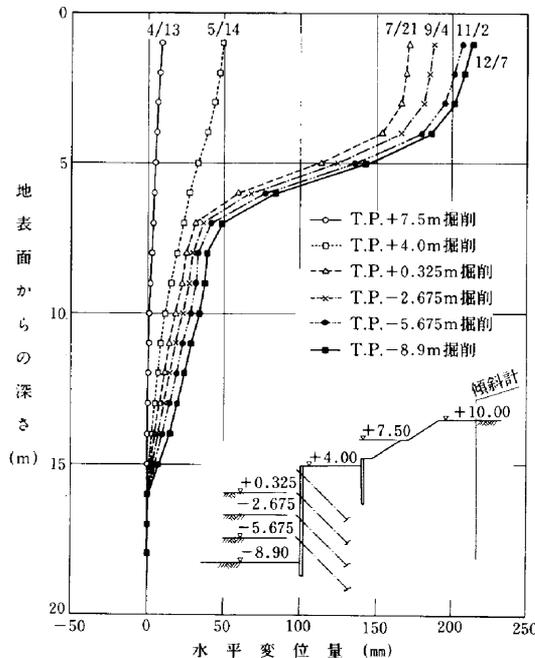
Fig.5 地中変位分布図 (No.5 傾斜計)

Fig. 5 は比較的クラック発生位置に近い箇所に設置されている No.5 傾斜計から得られた地盤内の水平変位分布を示したものである。この傾斜計は一次掘削ののり肩に設置されているため、一次掘削に伴う変位が顕著に現れている。また、Fig. 5 において各測点間の相対変位（これを測点間距離で除した値は測点間の平均的なせ

ん断ひずみを表す) に着目すると、最大値はGL-5.0~6.0mの区間にあり、この位置にすべり面が形成される可能性があると考えられる。しかしながら、二次掘削中においてひずみの累積傾向は認められないことから、顕在的なすべり面にはなっていないと判断される。なお、No.5 傾斜計による水平変位データとブロック積擁壁の水平変位データ (Fig. 4) とを比較すると、必ずしも両地点の挙動は一致していない。このことは、両地点を含む土塊が一体に挙動しているのではないことを

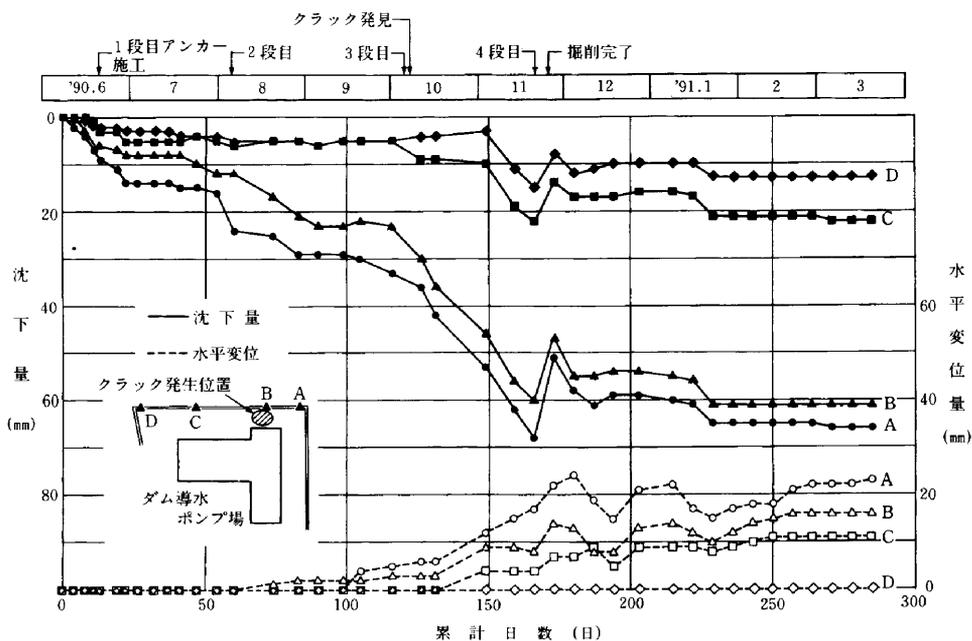
Fig.4 ポンプ場廻りブロック積擁壁の変位量経時変化

Fig. 4 にポンプ場敷地廻りのブロック積擁壁 ($h=2$ m)の変位の経時変化を示す。水平変位量は掘削側への変

位を正としている。Fig. 4 より、沈下量は測定位置によってかなり異なり、南西側の測点 A, B で大きく、北東側の測点 C, D で小さいという不同沈下を示している。上述のクラックや地盤沈下の発生位置は測点 A, B に近接しており、この付近に集中的な変状が生じている。また、クラックが発見された3段目アンカー設置前後に測点 A, B で沈下量が急増しており、水平変位についても増加傾向が認められる。

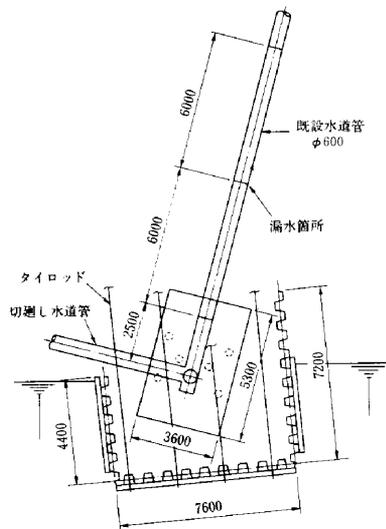
Fig.6 左岸水道管の漏水箇所平面図

最下段のグラウンドアンカー施工時点の平成2年11月14日に、左岸側土留壁より異常な湧水が認められた。調査の結果、水道管の継手部離脱による漏水であることが判明した。漏水の発生箇所は Fig. 6 に示すように切廻し終点部から背面地山側に8.5mの位置である。

左岸水道管での漏水の発生もこのような地盤沈下現象のひとつの結果と考えられる。特に切廻し管と既設管の接続部が杭支持されているため、管に過大な相対沈下が生じ、継手の離脱に至ったものと推定される。

左岸水道管の漏水箇所については、漏水を生じた継手部を切断したうえで継輪を施工し、隣接する継手部にも

カバージョイントを取り付けることによって、ある程度の変位(軸方向変位で約150mm)にも耐え得る構造とした。また、左岸側での地下水位の低下が水道管に変位を生じた直接的な原因と考えられることから、場内への湧水量を減少させるために湧水箇所の止水を行った。さらに、水道管防護工についてもグラウンドアンカーによる補強を実施し、防護工のはらみに伴う背面地盤の沈下を抑制するようにした。

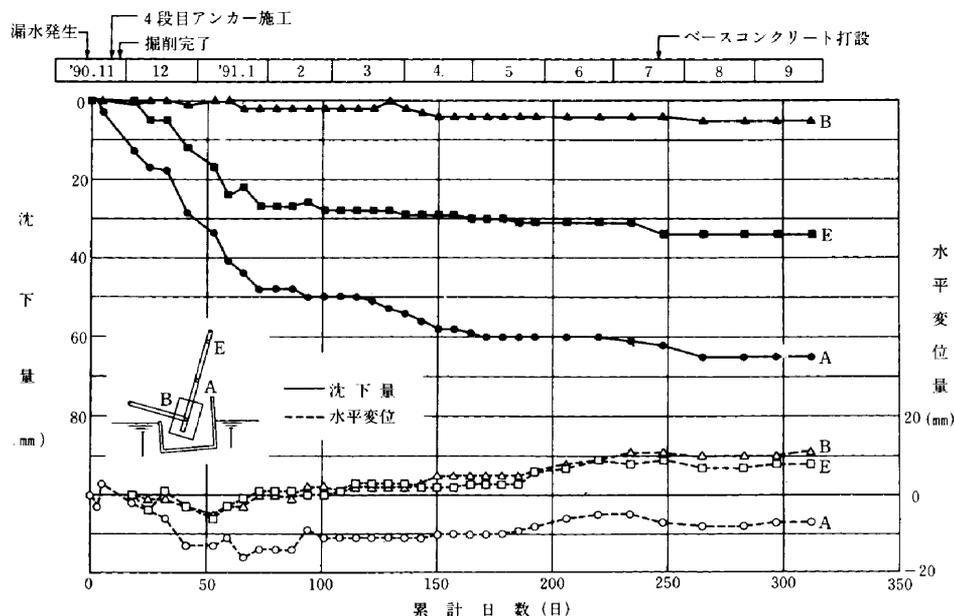
Fig.7 左岸水道管変位の経時変化

Fig. 7 に水道管変位の経時変化を示す。ここで、水平変位は掘削側への変位を正としている。この位置では漏水発生後に計測を開始したが、測点Aと測点Bでは沈下量に大きな差異があり、管に不同沈下を生じていること

がわかる。切廻し終点部にあたる測点Bの変位が小さいのは、既設管との接続部が杭支持されていることによるものである。

一方、左岸水道管切廻し終点部付近については漏水発生以前に管変位の計測を実施していなかったため、事前に漏水の危険を評価できなかった。漏水発生後に動態観測を開始したが、底板コンクリート打設時点ではほぼ変位は収束しており、問題はないと判断される(Fig. 7)。

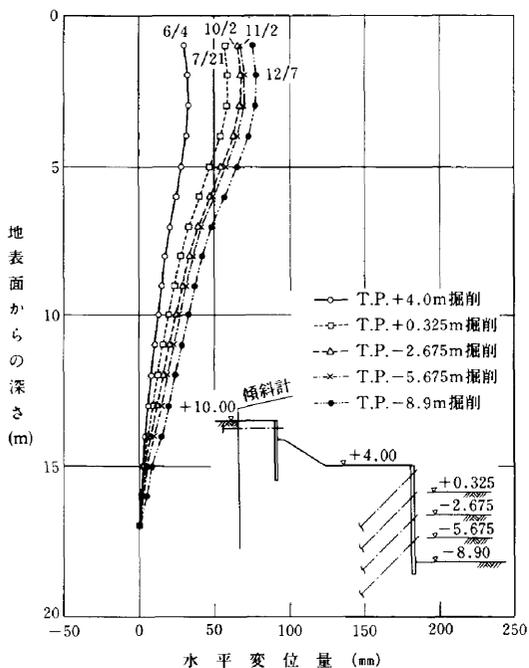
Fig.8 地中変位分布図 (No.1傾斜計)

左岸側のり肩に設置された No.1 傾斜計による地中の水平変位分布を Fig. 8 に示す。変位分布の形状ははらみ型に近く、Fig. 5 に示した右岸側の No.5 傾斜計の地盤変位分布と対照的である。また、変位量も No.5 傾斜計の計測結果に比べて小さく、1/4程度となっている。

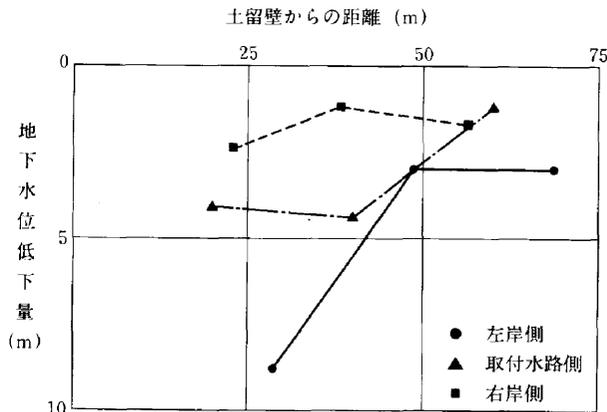
Fig.9 掘削期間中の地下水位低下量

工事に伴う地下水位変動を監視するために右岸側、左岸側および取付水路側にそれぞれ 3 本の観測井を設置した (Fig. 1 参照)。Fig. 9 は、掘削工事着手前から掘削

完了に至るまでの期間の地下水位低下量を示したものである。観測井の構造上、ここに示した数値がそのまま被圧滞水層の地下水頭を表しているとは言い難いが、およその傾向として①土留壁に近いほど地下水位の低下量は大きい、②右岸に比べて左岸の方が低下量が大きく、かつ低下範囲も広い、という特徴が読み取れる。①は場内への湧水によると考えられる。地下水位の経時変化でも掘削盤が砂礫層のレベルに達して以降、急激に水位が低下しており、場内ではグラウンドアンカー孔や鋼矢板の継手からの湧水が見られた。また、②は鋼矢板により滞水層を遮断したことによると考えられる。Fig. 10 に示すように、遮水性の高い土留壁によって伏流水のある滞水層を遮断した場合、上流側では水位が上昇し、下流側では逆に低下することが考えられる。取水路部に隣接して那珂川が東方に流下しており、当該地の砂礫層にも豊富な伏流水が存在していることは十分考えられる。地下水の流向が那珂川の流下方向に一致していると、工事区域の右岸側、左岸側はそれぞれ上流、下流にあたり、観測結果を説明できる。

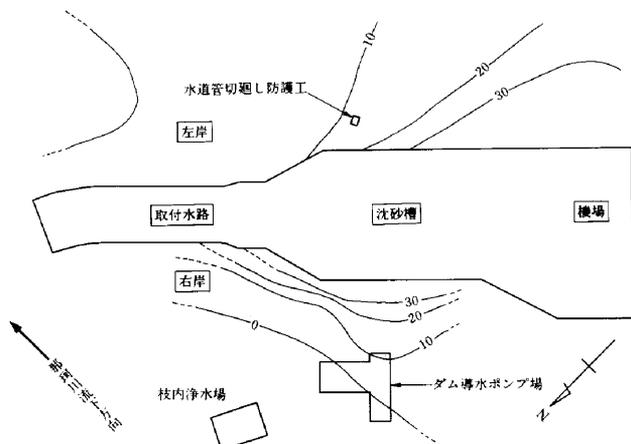
Fig.11 掘削周辺地盤の等沈下曲線

次に、掘削周辺地盤での沈下量分布について考察する。Fig. 11 は周辺地盤の各測点で得られた沈下量をもとに地盤の等沈下曲線を描いたものである。図中の数値は 1 ヶ月あたりの平均沈下量を示している。ここに示したコ

ンターは高精度のものではないまでも、およその傾向が指摘できる。すなわち、左岸では機場側ほど沈下量が大きく、また沈下範囲も広範囲に及んでいる。一方、右岸では土留壁から離れるにしたがって急速に沈下量は減少しており、ダム導水ポンプ場の北側(工事区域の反対側)では逆にわずかな隆起が観測されている。以上の特徴は、Fig. 10 に示した地下水位低下の傾向と非常に良く一致していることから、本工事に伴う地盤変状の支配的な要因は地下水位の低下に起因するものであると判断される。

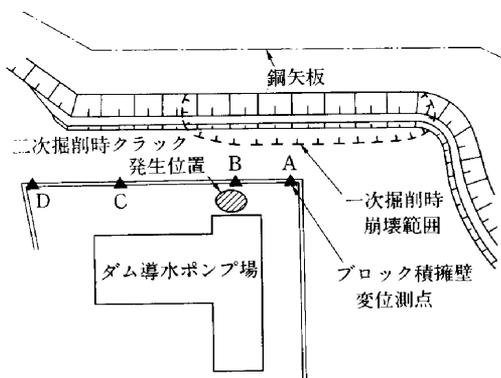
Fig.12 一次掘削時ののり面崩壊位置

本工事では生石灰パイルによる地盤改良を行ったうえで掘削工事に着手したが、一次掘削中に Fig. 12 に示す位置において集中豪雨によるのり面崩壊を生じたため、のり面勾配を変更した経緯がある。ポンプ場周辺で大きな変位が観測されている箇所は、のり面崩壊を生じた箇所にきわめて近接していることから、崩壊に伴う周辺地山のゆるみや擾乱などの局所的な地盤の乱れが、この位置での地盤変状の一因になっているものと推測される。

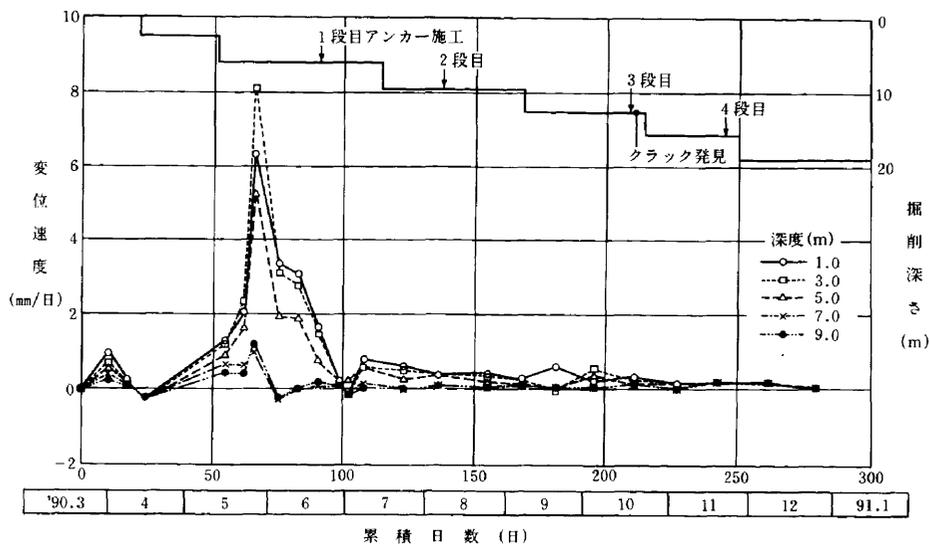
Fig.13 地盤の水平変位速度の経時変化(No.5傾斜計)

Fig. 13 に No.5 傾斜計の各深度点における水平変位速度の経時変化を示す。変位速度は今回計測値と前回計測値の差を計測日間の日数で除した値として定義した。一次掘削中には GL-3.0m の位置で最大 8mm/日という大きな変位速度を示したが、ポンプ場の場内道路にクラックが発見された時点では既に変位速度は漸減傾向にあり、それ以後についても増加の徴候は見られない。したがって、のり面の安定性は確保されているものと判断された。また、右岸側の鋼矢板背面に設置した No.7 傾斜計による計測変位も設計計算による土留壁変位量を下回っており、同様に安定であることが確認された。
