スーパーマーケット屋上駐車場の 防水改修工事報告

工藤 英久*
Hidehisa Kudo

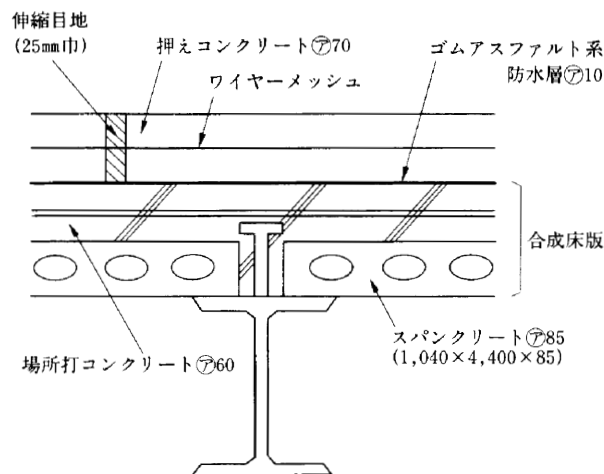
Fig.2 既存防水仕様

よる伸縮や車の通行による床スラブのたわみ、振動など挙動が大きい建物であることから、防水シートの重ね部分数カ所で肌分かれが生じ漏水した。この防水シートは厚さ10mmもあるため、重ね部分では施工時に僅かなシートのよじれがあっても剥離しやすい施工性の難点がある。漏水発生個所の押えコンクリートを研り補修を行ったものの、作業上の制約が多い上、今後のことを考えると信頼性のある防水層を新たに設ける方が得策と判断し、屋上駐車場全体のうち、漏水が発生した建家部分の3,000㎡を改修対象とした。

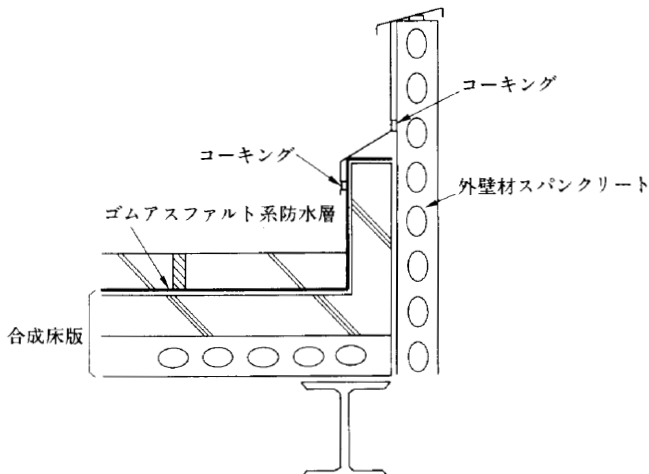
Fig.3 既存防水仕様(立上り部)

Fig. 3 に示すように、既存の防水層は立上りが露出しており、その部分には押えコンクリートの挙動による皺が発生している。当工事では立上りの防水層を除去

せず工事を進めるために、厚さ0.5mm程度のカラー鉄板を用いて立上りを被覆し、鉄板裏面には結露防止用に3~5mmの薄い発泡ポリスチレンを挟んだ。鉄板は下地のコンクリートに釘で固定し、床スラブとの取合いは100mm位の長さで90°に折り曲げ、鉄板の末端部はテープ状シール材で処理した。

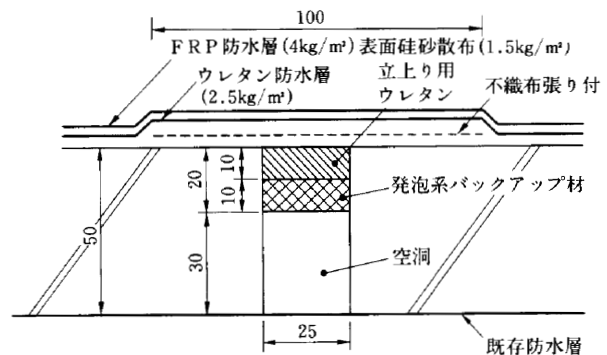
Fig.4 改修防水仕様(伸縮目地部)

新しい防水層を施工する上で、下地となるスラブのたわみや目地部の動き等を把握しておく必要がある。当建物のスラブは一枚の大きさは9.0m×7.5mと大きく、車が中央附近を走行する場合どの程度のたわみがみられるのか、また、既存押えコンクリートの伸縮目地は幅25.0mmの既製目地材で約6.0mピッチに切られているが、事前の観察では目地幅がわずかに12.0mmになっていたところからみても、温度変化で目地部ではかなりの動きがあることが想定された。

事前調査の結果、屋上駐車規制対象の中で最も重量があると思われるワゴン車(1.5t)の場合、スラブ中央での最大たわみは約1.5mmあり、これをスパン長からたわみ角度に換算するとわずか 6.6×10^{-4} となり、防水層に対する影響は無いと判断した。また、車が歩道を昇降するときの建物の振動影響についても調査したが、量的にわずかな振動量であり、繰返しによる防水層への影響は問題ないことが分った。最も問題となる日射量による押えコンクリートの挙動は、夏場における目地幅の変動が最大±1.65mmであった。改修工事ではこれらの挙動に対応できるよう十分な措置を行うよう配慮した。

押えコンクリートの伸縮目地材を全て取り除き、新たに発泡系のバックアップ材を充填した。目地部の表面には不織布をはり、その上に硬目のウレタンを塗り平滑に仕上げた。

なお、既存の防水層内に蓄積されている空気を逃がすために、約100㎡に1カ所位の割合で伸縮目地の交差点部に脱気装置を設置した。

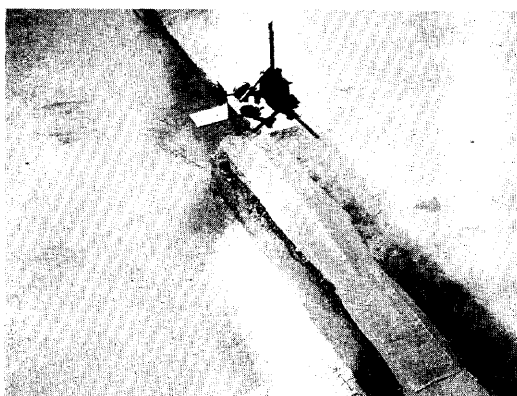
Photo 1 伸縮目地部の処理状況
(上方のダイヤルゲージは目地の挙動観測)

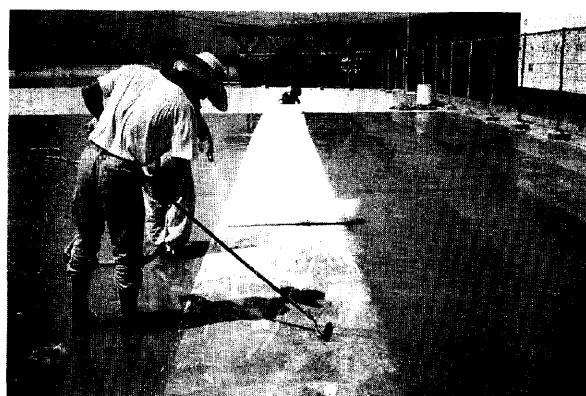
Photo 2 ウレタン防水の上, FRP防水の施工
(白い帯はガラスクロス)

これらの条件を考えると、既存押えコンクリートの除去は不可能であり、押えコンクリート上に新たな防水層を設置する工法しか選定せざるを得なかった。検討の結果、各種防水工法の中から(株)ダイフレックスのUP-1工法(ウレタンとFRPの複合)を採用することにした。考え方としては、下地に発生しているひび割れとか伸縮目地等の動きに対する処理はウレタン防水で吸収し、車輛の走行に対してはその上に比較的固く仕上がるFRP防水層を行うことで駐車場の床仕様に適応すると判断した。
