風化泥岩層における地すべり対策

本報告は、日本道路公団「上信越自動車道神川橋工事」のうち、風化泥岩層における地すべり対策について述べるものである。

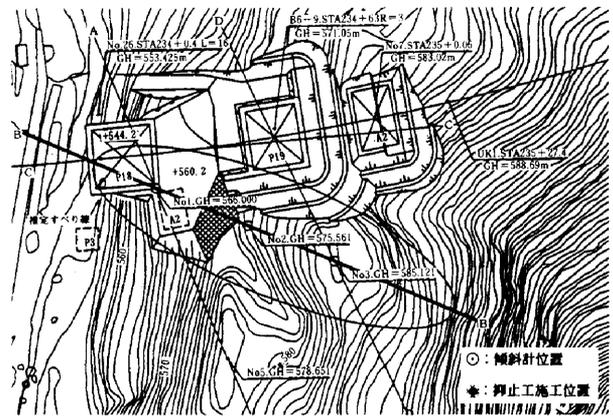
図-1 平面図

図-1に示す標高コンター図の乱れからも、過去の地すべりの形跡が読み取れるが、今回掘削するP-18付近は地すべり地形内の舌端部に位置している。この部分の掘削は地すべり地形の圧縮部を除去するため地すべりの再

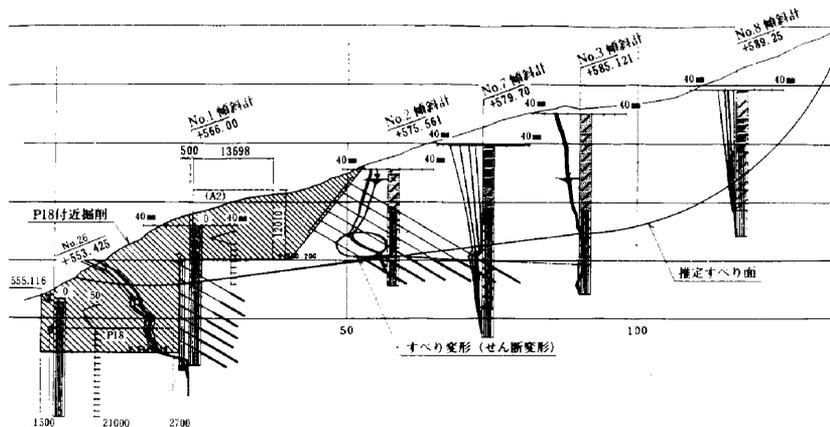
図-2 推定すべり断面図 (B-B')

図-2に示すP-18付近掘削時の地すべり安全率の低下は、約13%となる。一般に、岩盤すべりの場合、すべり安全率が10%以上低下すると不安定といわれている。また、P-18施工用ヤード掘削時に、No.2傾斜計に地すべり挙動と思われるせん断変形があらわれた。このことからP-18掘削時に地すべりが発生する危険性が高いといえる。

地すべり対策工の設計において最も重要となるすべり面は、傾斜計の計測結果(P-18施工用ヤード掘削時)に地すべり挙動と思われるせん断変形が明確に現れたため図-2に示す面を設定した。このすべり面は風化泥岩層に位置しており、今回の地すべりは表層の崩積土のすべりではなく、風化泥岩層の深いすべりであり、必要抑止力も226tf/m(2.22MN/m)と非常に大きな値となった。

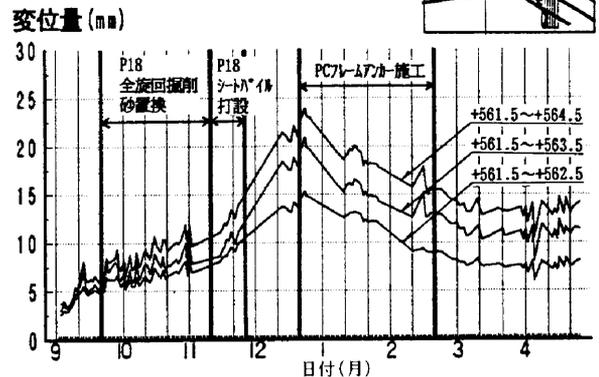
図-5 すべり(せん断)変形の経時変化(傾斜計No.2)

今回の計測の目的は、地すべり対策工の設計資料とすると共に、施工時に設計の妥当性を確認することであった。計測は、図-1に示すように傾斜計6ヶ所および水位計2ヶ所にて行った。計測結果の一部を図-2、5に示す。これより、P-18の作業に伴って徐々に進行していたすべり変形(せん断変形)が、PCフレーム施工後完全に落ち着いたことがわかる。つまり、今回の計測により以下のことが確認され、当初の目的は達成された。

- ①計測により明確な地すべり挙動を確認でき、適切な設計ができた。
- ②PCフレーム完成後地すべり挙動は完全におさまり、設計の妥当性が確認できた。
