# 高水圧下の巨礫互層地盤における泥水シールド工法及び方向制御の問題点

松江市に建設中の下水幹線管渠工事において、高被圧滞水下の巨礫層を含む互層地盤を泥水シールドで施工した。その実施中に巨礫、被圧水、方向制御等にかんむトラブルが多発した。特に方向制御については、シールド通過位置が沖積層と洪積層の境目付近にあたり、上半部分がシルト質粘土、下半部分が砂礫層と互いに物理的にも水理的にも相反する地質であった。

本稿では、これらの地質的要因により生じたと思われる泥水シールドにおける方向制御の問題を中心にする。

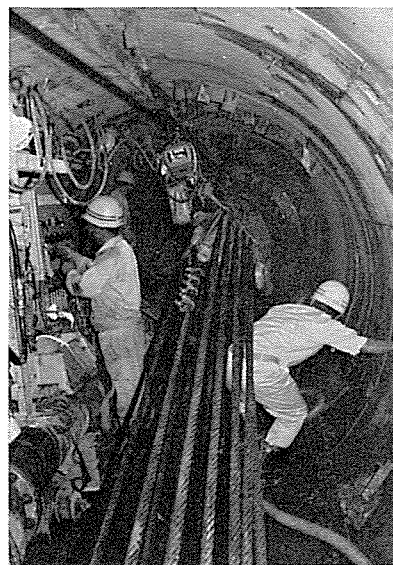
写真-5 シールド機牽引状況

この対策としてアジテーターの改良、スリット開閉装置の改良、水中クラッシャーの導入等を実施し連続運転可能な状態にするのに2ヵ月を要した。掘進再開後3～4 Rは順調に施工できたが242 Rより急にシールドが下降すると共に左蛇行を始めた。また、下部ジャッキのみ使用するので上部より激しく地下水が噴出し、やむなく坑内に0.8～0.9kg/cm<sup>2</sup>の圧気をかけた。そして248 Rより方向制御ジャッキを使用してシールド機頭部を牽引しながら掘削した（写真-5）。内径3 mの中に10本のワイヤーが交錯し、その内部で常に危険な作業であった。そして掘進完了後、セグメント組立の間、下部ジャッキを抜き、上部ジャッキを張るとシールド機頭部が2 cm程度沈下する傾向があったので牽引状態のままセグメントを組立てた。

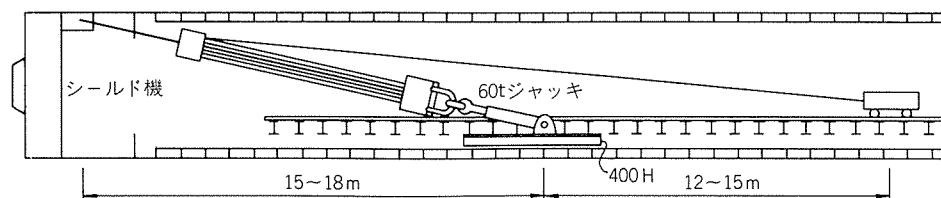
図-5 60tジャッキによる方向制御

この方法は、作業性、安全面において問題があるが、かなりの効果があった。

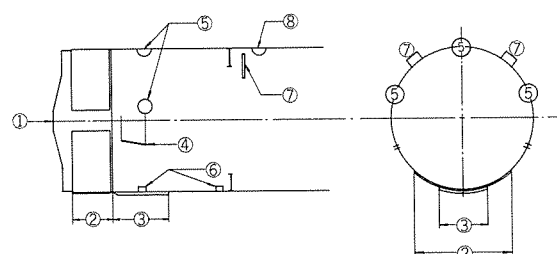
図-6 シールド機付着物調査箇所

ロ)機械外殻への付着物…図-6の①~⑧の個所を調査したが⑧付近のテール上部に薄く5~10mmの裏込材が付着し、その他に付着物はなく蛇行に関係するようなものはなかった。

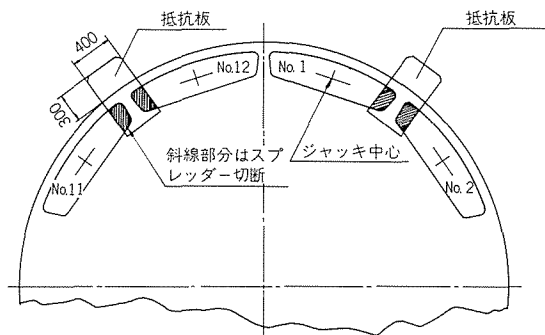
図-8 抵抗板取付け位置

前面の切羽調査より上部シルト質粘土にかなりの支持力があると考えられたので抵抗板2枚を図-8の様に取付け、牽引ワイヤーを撤去するよう計画したが、実施の結果、さしたる効果はなかった。注入コックは機械下部に2ヶ所取付け、下部より注入したが、同様にさしたる効果はなかった。

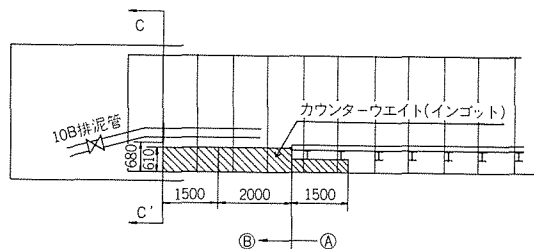
図-9 カウンターウエイト載荷位置

カウンターウエイトは、セグメント組立時の上下ジャッキ入替により、機械頭部が1~2cm自沈する現象及び裏込注入をするとセグメントが10R程度浮

上する現象があり、インゴットを積載して浮上防止をはかった(図-9)。また、スリット巾縮少は図-10のように外周部を縮少して泥水流による地山の乱れを少なくするよう考慮した。

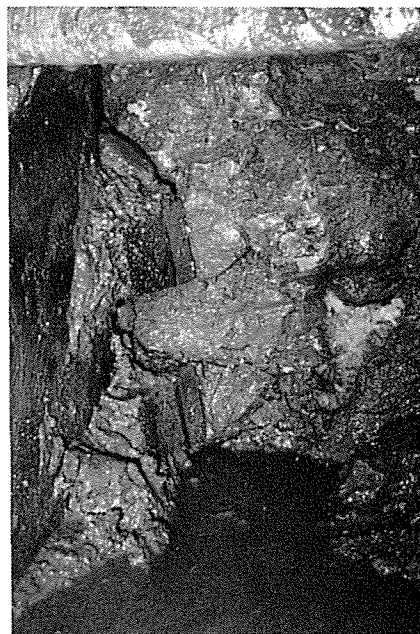
写真-6 C C P 施工区間  
地山とビットが密着している

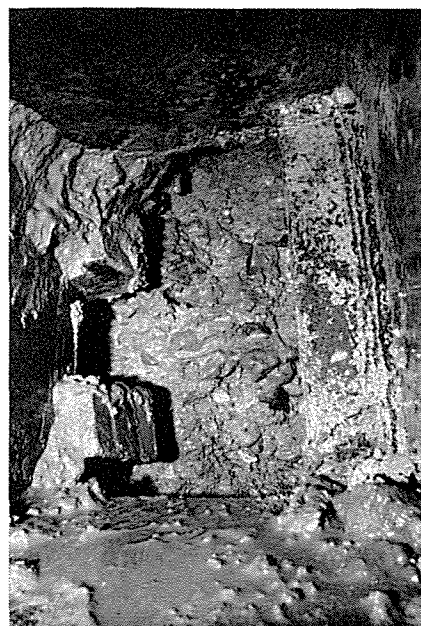
写真-7 無薬注区間  
ビットと地山がかなり離れている

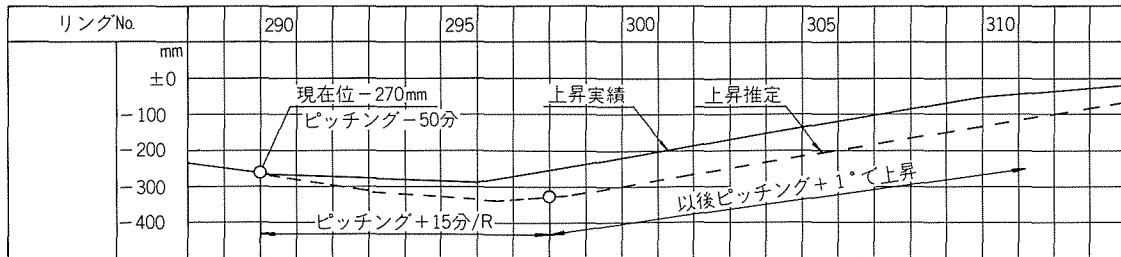
図-12 地盤改良によるシールド機上昇推定線と実績

前述の切羽調査の結果、シールド機下部の外周辺が乱されているため、CCP工法による地盤改良が有効と判断した。CCPの施工間隔はシールド機下部の固定ソリ(1.8m×1.0m)付近に図-11のように実施した。効果は当初推定した以上で図-12のようにシールド機を上向きに転ずることができた。

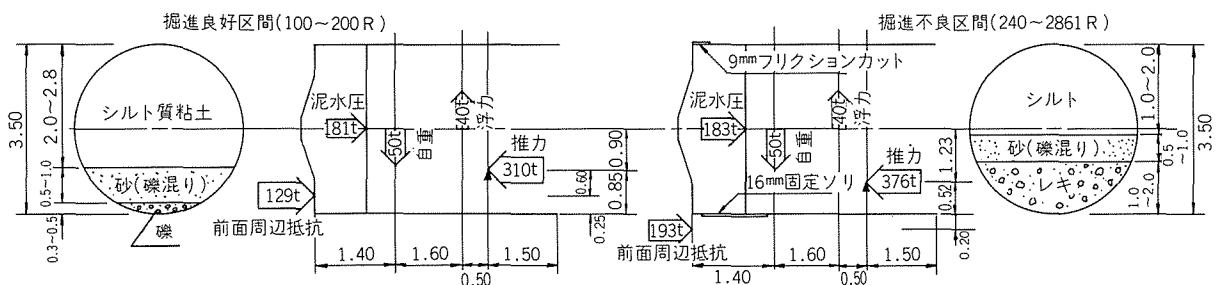
図-15 両区間荷重状況

掘進良好区間と不良区間の試料を比較すると図-15、表-5 のようになり不良区間の前面、周辺抵抗の合力193tonが、シールド機外径よりさらに下部に働いていることになる。

この原因は、上部フリクションカット(9×300mm)を貫入させる時発生する下向圧力に対し、シールド機下部の地盤が乱され、支持力が低下して、上からの圧力に抗しきれず図-15のような力関係になったと想像される。これらの対策にその圧力以上の反力を固定ソリによって作用させるべくいろいろの状況別に検討した(表-6)。その結果、旧ソリの上へ新ソリを39mm(約1㎡) 継ぎ足し万一の場合、薄くできる構造とした(図-14)。

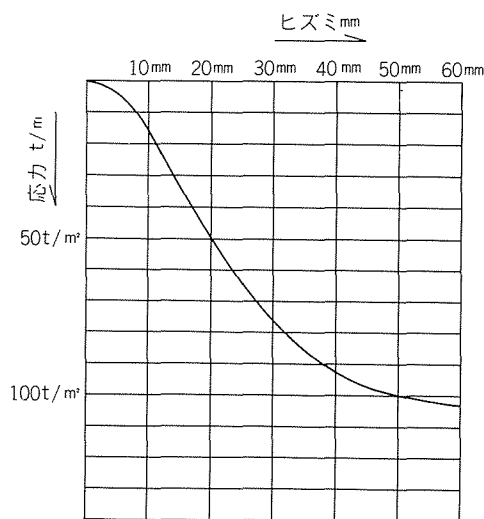
図-16 原地盤地耐力試験結果

ソリ板厚検討に際しては、薬注等で性質は変わっているが、シールド機底面で実施した図-16の地耐力試験結果を参考にした。

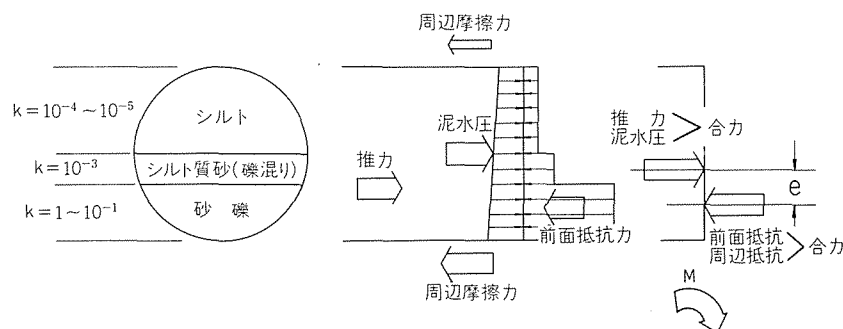
図-18 上下土質の力学的・水理的アンバランス

シールド機に働く外力は、図-18のようになり当所のような下部にN値の高い砂礫層が存在すると、ジャッキ操作で推力の合力を可能なかぎり下げても、抵抗合力がさらに下部に作用して、シールド機に下降モーメントMを発生させる。当所の下降区間ではこのような力関係になっていたと考えられる。また水

理的にも上下の透水係数が極端に異なり、微小の切羽水圧の変動によって下部はボイリング現象を起し支持力を低下させるが、上部シルトは水に対して強く、ほとんど崩壊しない。この2要因が競合して作用したと考えられる。

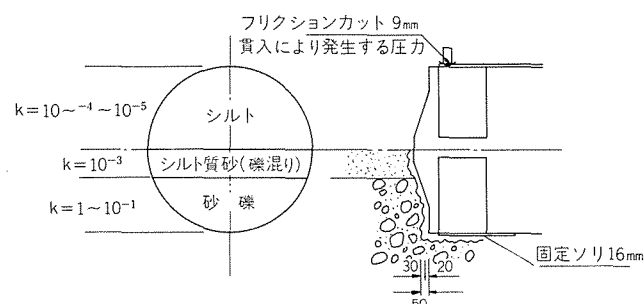
図-19 上下土質の撓乱性

数回実施した切羽調査より前面の状況は図-19のようになっている。開削部の連続地中壁の壁面仕上り状態からも明らかなように、砂礫層の掘削面は凹凸が多く20mm～50mmの余掘があり、これに比べて上部シルト層はカッタービットの歯形が残るほどで余掘はない。物理的に考えてもシルト～粘土は羊羹を切るように掘削し得るが、砂礫層は凹凸状態になる。そして、これに加えて巨礫を運搬するため、大量の泥水を循環させるので浮いた砂礫は泥水と共に流され、さらに支持力を低下させたと考えられる。

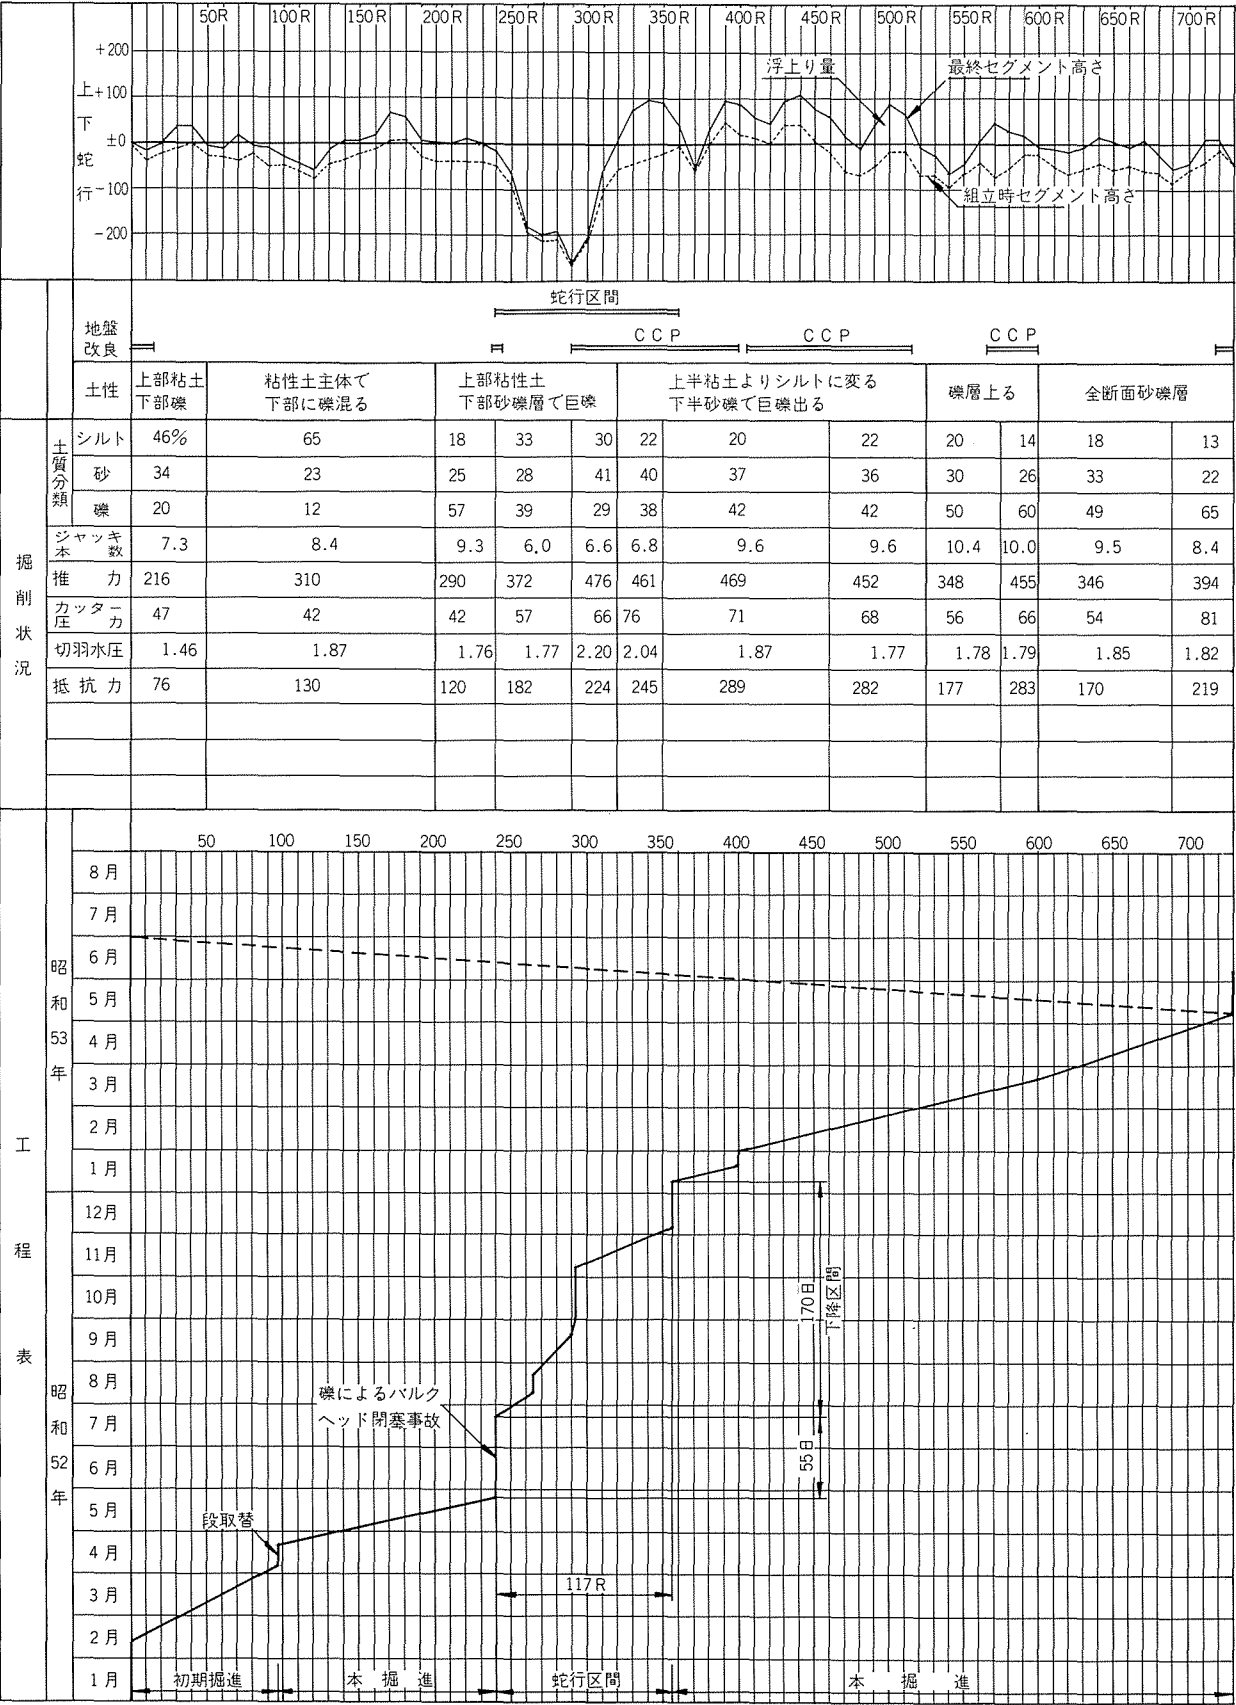
図-22 その1工事施工記録

発進当初、図-22でも明らかなように20 R程度は下降気味であったが、異形セグメントを使用しジャッキ操作等で回復しえて、240 Rまで順調に掘進できた。しかし190 R付近より砂礫層が急激に上昇し、239 Rでバルクヘッド内に玉石が堆積し、掘進不能となった。

や蛇行の変曲点等で様でなく、特に上昇から下降に移る変曲点では大きく、 $100\text{mm} \sim 130\text{mm}$ も浮上したこともあった（図-22）。この原因は、砂礫層のため機械上下をかなり余掘しているためと思われる。
