# 宮城県沖地震による建物の被害状況

石 田 忠 \*

## 要 約

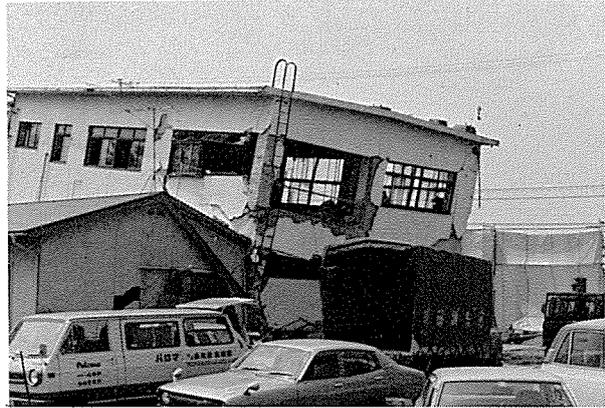
倒壊した建物を写真1~3に示す。建物の構造上の特長は、階数が3~5階建程度の建物で、1階の壁が極端に少ない、壁があっても偏心が著しいかあるいは短柱のある建物などであった。

写真-1 1階柱が破壊し倒壊した建物(他社施工)

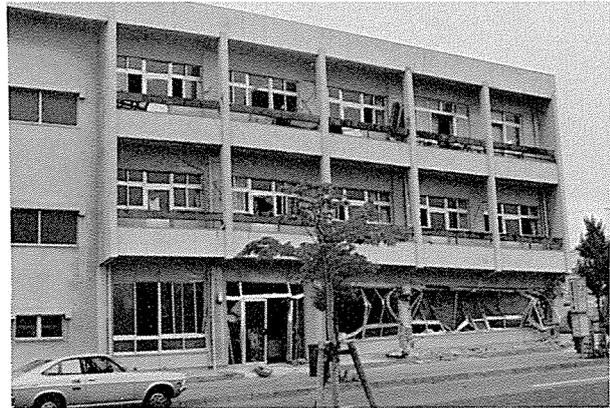
写真-2 1階柱が破壊し倒壊した建物(他社施工)

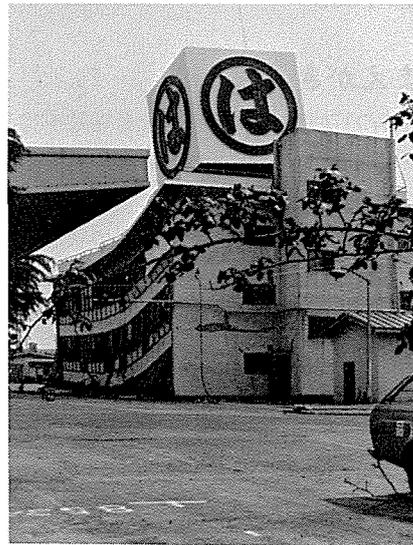
写真-3 1階柱が破壊し倒壊した建物(他社施工)

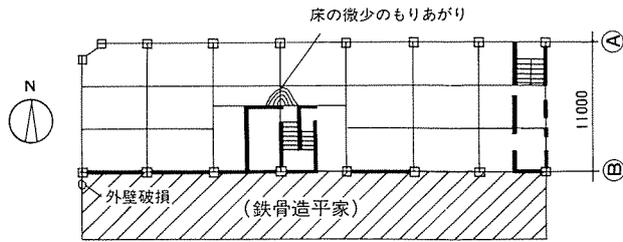
図-2 1階柱・壁, 2階床・梁伏図

建物全体の壁の配置を見ると、⑧通りは壁が上層まで連続しているが、①通りは1階には全面開口のため壁は全然ない。それ故SN(南北)方向の地震力に対して抵抗する部分としては、柱や梁のラーメン材だけに限られてしまっているため、①通りの柱は⑧通りに比べてかなり変形し、隣接する鉄骨造平家の壁を破損させていた。しかし当建物が1スパン構造

で、しかもRC造としては長大スパンにもかかわらず被害を最少限にとどめたのは、建物中央付近の壁が非常に抵抗していたためと思われる。このことは階段室・便所廻りの壁、また、これに接続する梁などにせん断亀裂が残っていることから推定でき、壁が地震に対していかに有効であるかを如実に物語っている。更に床板のもりあがりなど壁廻りの損傷もあったが、建物全体としてはやはり壁に負うところが大きく、壁の重要性が良くわかる。

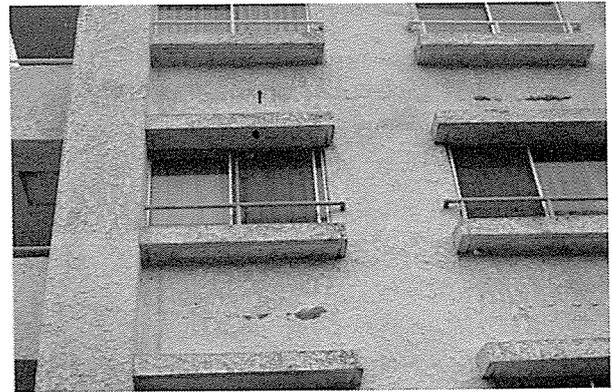
コンクリートの打継面において、写真-4に示すように仕上材が剥離した建物がある。これは地震に対して壁が抵抗するとき、大きなせん断力が働くが、どうしても強度の弱くなる打継部分が最初に破損す

写真-4 水平打継部の仕上材剥離(当社施工)

るためである。こうしたことから、打継面には水平目地を確実に設け、ある程度の挙動に対応できるようにする必要がある。

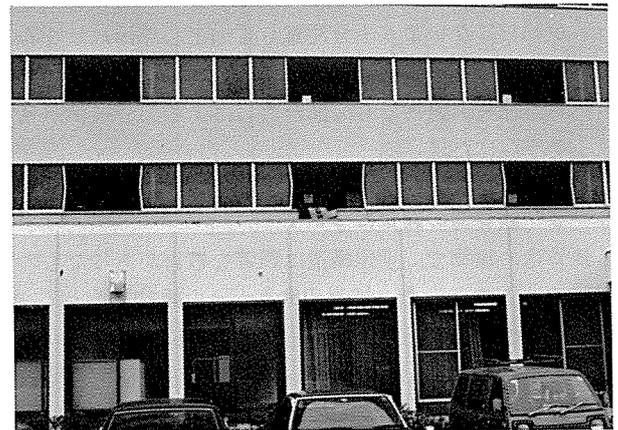
写真-5 サッシ枠の座屈(当社施工)

サッシなどがキャンティレバーの先端に取り付く場合、上下の挙動によってサッシ枠が座屈している。この例を写真一五に示す。この建物のように各階キャンティレバーで、その最下部が固定されている場合は、上下方向の変位に追従できるような納まりを採用すべきである。

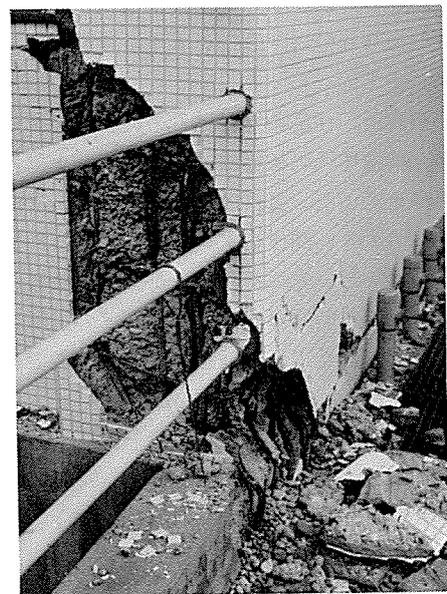
写真-6 鉄筋の台直しによる破損(他社施工)

台直しによる被害を写真一六に示す。台直しされた鉄筋は、ききが悪く、地震時に柱脚廻りのコンクリートの破損を招き、また、鉄筋のかぶりを確保するのが難しく、鉄筋の錆にも直結し、建物の耐震性を非常に悪くする。従って、こうした鉄筋の台直しが絶対にならないよう十分注意して施工しなければならない。

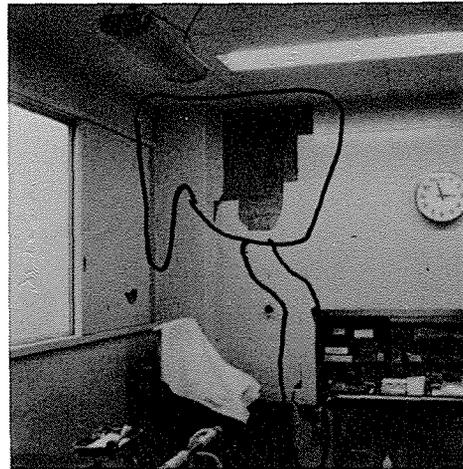
一方、事務所、住宅の類で鉄骨の純ラーメン構造とした建物は、構造体への被害は少ないが、2次部材に数多い被害を与えていた。これは地震時に鉄骨が抵抗する以前に、剛性の大きい間仕切ブロックあるいは外壁のALC板などが抵抗し、先にその部分が大きな被害を受けてしまうからで、典型的なせん断亀裂などの損傷をもたらした。更に天井材も変形、ねじれなどに追従できず剥落した例もあった。

写真一七 内部ブロック壁の破損(当社施工)

今後の設計では、主体構造は剛性をあげて建物の変形をおさえ、また2次部材では接合部は、変形に追従できる納まりを採用する必要がある。(写真一七)

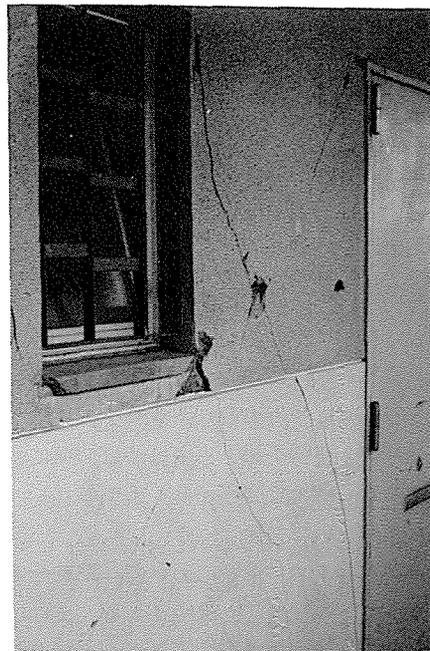
写真一八は、11階建マンションの下層（1～5階）の壁に見られる損傷である。ひびわれがこれより大きくなると扉の開閉が不自由になる。

写真一八 廊下側多壁のひびわれ(当社施工)

今後の設計では、少なくとも扉廻りの壁について、建物の変形を考慮してカーテンウォール扱いにするとか、ラーメン外に設けるなどの措置を講じる必要がある。
