広島型花崗岩におけるT.B.M.シールド機のカタ損耗実績

Cutter Loss Conditions of T.B.M. in Hiroshima Granite

当工事の施工場所は、広島駅より北北東に約10km、広島低地の山流に位置し、太田川左岸に細長く開けた河流氾濫原低地及び丘陵地である。掘削地盤は、石英含有量の多い広島型花崗岩であり、T.B.M.工法（ベルコンタイプ）で、掘削径φ3.150mm、延長1,482mを掘削した際に、カッターリングの割れ、偏摩耗、剥離およびカッターボディの損耗が繰返し発生した。本文は、これらカッターの損耗状況と原因およびその対策について報告するものである。

工 事 名：深川地区下水道築造7-5号工事
企 業 先：広島市
工 期：平成7年10月5日～平成9年11月28日
工事場所：広島市安佐北区深川三丁目ほか六町

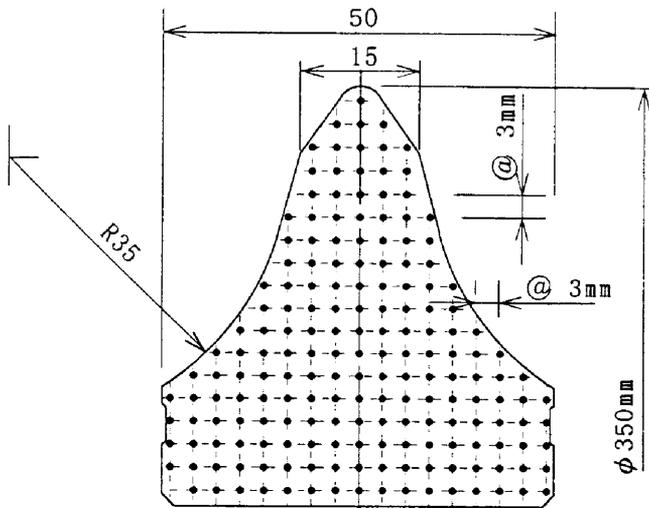
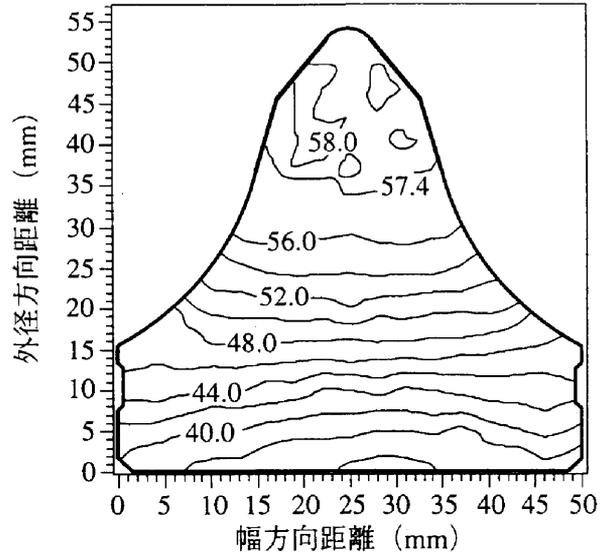
図-4 硬度分布測定位置

図-5 カッタリング硬度分布

当初リング (TYPE-1) の摩耗状態は、花びら状の剝離・欠損・割れであった。その原因として、リング焼ばめ時におけるリング内の残留引張応力が、リング先端の小さな欠損に作用したため、回転に伴ってリングが大きな欠損に至ったと考えられた。そこで、リング熱処理方法を変更し、焼入れや焼戻しに高周波焼入れを調査するとともに、材質・硬度分布などの測定を行った。TYPE-1の硬度測定位置およびその分布結果を図-4、図-5に示す。また、カッタ交換時摩耗量測定記録から摩耗傾向・分析してみた結果より、カッタの仕様を当初の韌性重視から硬度重視へ移行し、図-6に示すようなカッタリングトライアルを行った。毎日の面板点検から、ゲージカッタ付近 (特にG-1~I-3) においては両サイドの摩耗が激しく、刃先が尖る傾向にあったことが明らかになり、その対策として切込量を犠牲にして先端角度の緩やかな形状を取ることとした。カッタ交換時摩耗量測定記録を図-7に、およびカッタリング破損状況写真を写真-2、写真-3に示す。

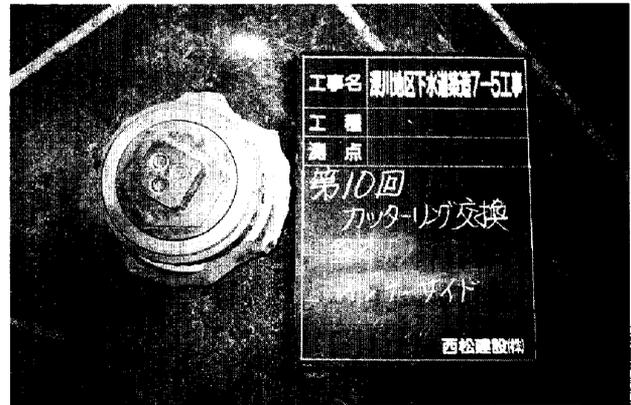
写真-2 第10回カッタ交換時G-2破損状況

カッターリングは11種類に及ぶ試行の結果、成分をSKD-11、先端高周波焼き入れの硬度HRC-59、および先端角度が緩やかな形状を採用した。また、ボディについては、スラスト力を受けやすいゲージカッターに平行ローラベアリングを使用し、インナーカッターについては従来のテーパローラベアリングを採用した。

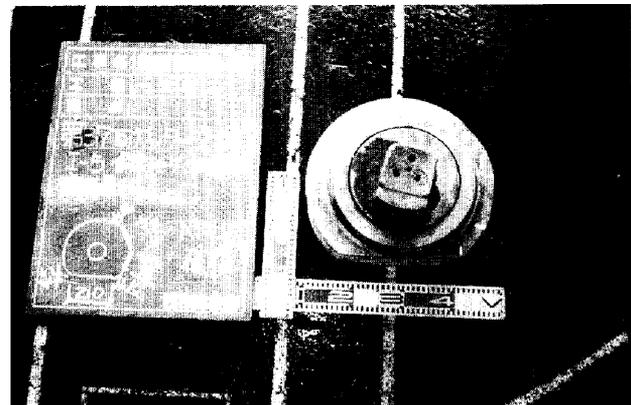
写真-3 第37回カッタ交換時I-5破損状況

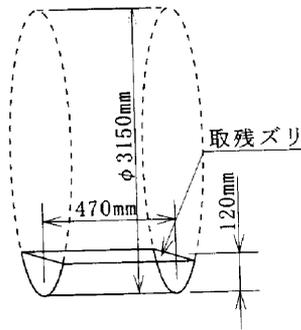
図-8 掘削ズリ残量測定結果

その測定結果を図-8に示す。これより、掘削ズリ残量は、 $0.046m^3$ と算出できる。仮に、掘進中の切羽と面板との距離を0.10mとすれば、掘削ズリの深さは計算結果より約0.35mとなり、外周部にあるG-1-I-3までのカッ

タリングが取り残したズリの中を回転することになる。そのため、二次破碎が発生しカッタートラブルの原因となったと考えられる。

中間立坑において、T.B.M.シールド機を地上に引き上げ面板の改造を行った。写真-4に示すように面板開口率を16%から21%へと改造し、更に掘削ズリ取込効率の向上の為、サイドスクレーパーにすくい角を付け、サイド取込口拡大の改造も施した。その結果ズリの取り残しは、前述の0.046m³から0.006m³へと大幅に減少した。

掘削ズリ取り残しにより面板開口部が閉塞状態になり、圧密が発生しカッター回転不良となることが考えられたため、フェイススクレーパーをフラット型からL字型(片回転用)に変更し、なおかつ、中間立坑での面板改造時にT字型(両回転用)に変更した。

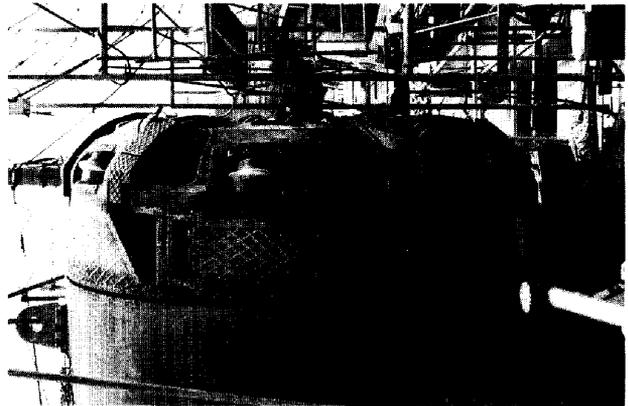
写真-4 面板改造完了(開口率21%)
