鳴淵ダム原石山地滑り対策工

高山 良昭* 福島 崇**
Yoshiaki Takayama Takashi Fukushima

本報告は、クラック発見後に実施された現地調査、孔内傾斜計の観測によって確認された地滑りの発生機構と抑止工の概要について報告するものである。

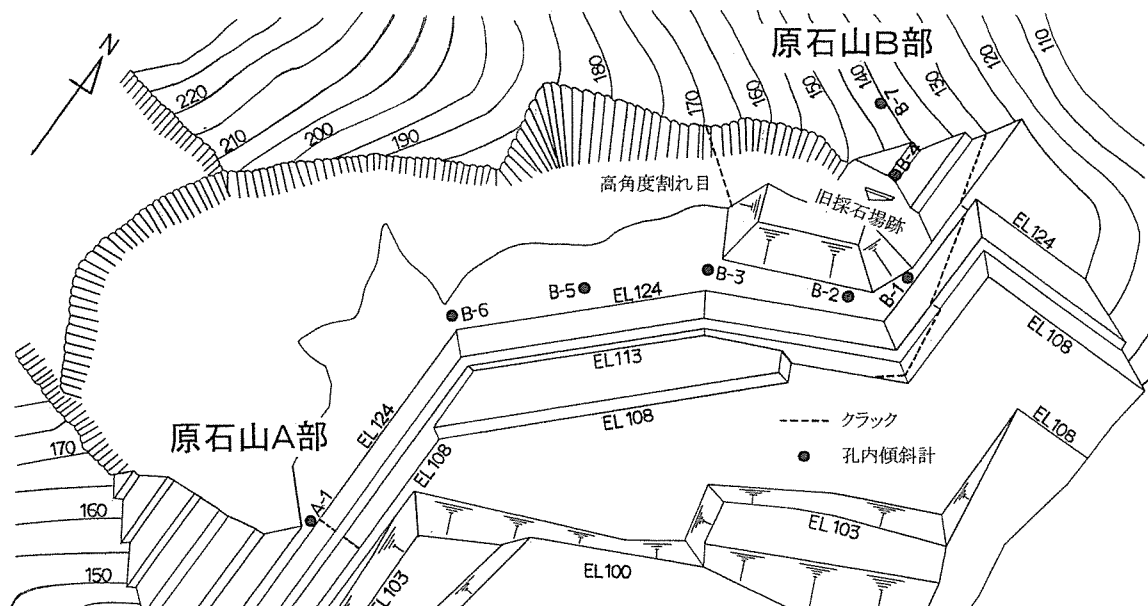
図-1 原石山平面図

2段のロックボルトを配した法枠工法面の狭い範囲に図-1の様にクラックが発生した。クラックの状況は、上段法面においては縦フレーム沿いに、下段法面においては縦フレームに斜交して発生し、周辺では亀裂が認められなかった。

図-1の様に下流へ15~20°で傾斜する狭い範囲でクラックが発生し、フレームおよびロックボルトの締め金具の破断や破損が確認された。また、隣接した法面の裾部においてもクラックを確認した。

法面の下位には高さ2~4mで角閃岩が露出しており、変状発生付近ではWNW-ESE方向の高角度弱層とNNE-SSW~NNW-SSWで30~60°傾斜の弱層が観察される。

前者の破碎帯は小規模で粘土層は薄い。一方、後者は剥離性に富む細片と粘土薄層からなる脆弱な破碎帯で法

面とは流れ目の関係にある。

以上の法面観察結果と変状が極めて狭い範囲に限定されていることを考慮すると、変状はこれらの分離面の組合せによるくさび状の岩盤ブロックの局所的なはらみだしによると考えられる。

孔内傾斜計B-1,2,4,7の範囲ですべり面として確認された低角度せん断面は、B-3より西側へは連続しておらず、B-2（東側）とB-3（西側）との間を境にすべり面が異なる。このため、東側ブロックと西側ブロックとは分けて考える必要がある。両者の境界は旧採石場跡の長大法面に連続するN20°W,60~80°Eの高角度割れ目と考えられる。

東側ブロックは、低角度せん断面と高角度断層の組合せによるくさび型の岩盤すべりと判断され、東側ブロックと西側ブロックでは東側ブロックの方が法面の変状が大きい。

以上のことから、東側ブロックで先にすべりが発生し、その影響により西側ブロックが変位したものと考えられる。また、すべり発生誘因は原石山掘削（脚部の上載荷重除去）による抵抗力不足によるものと考えられる。

A地区の変状が2系統の弱層で分離された極めて狭い範囲における岩盤ブロックのはらみだしによるものと推論できるため、押え盛土を永久対策として施工した。

東側ブロックに追従して西側ブロックが変位したと考えられることから、東側ブロックの変位を抑えることで西側ブロックの動きも収束すると期待される。このため、東側ブロックにアンカー工を施工することとした。

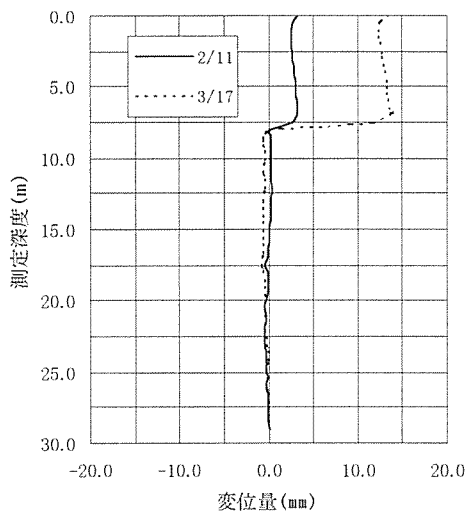
図-2 孔内傾斜計観測結果 (B-1)

クラック発生後に設置した孔内傾斜計の測定では、B-1,2,3,4,7で変位を確認し、B-1,2,4,7では連続する低角度せん断面に沿って累計変位があり、変位の方向は真北から時計周りに115~125°であった。

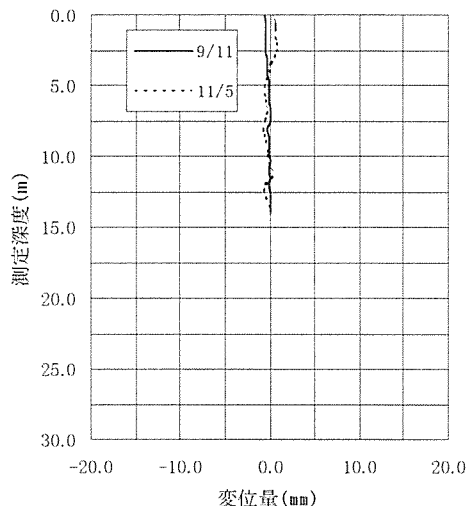
図-3 孔内傾斜計観測結果 (B-1')

アンカー工施工後に、測定不能となっていた孔内傾斜計B-1付近に孔内傾斜計B-1'を設置し観測した結果、図-2, 3の様な結果がえられた。

原石山地滑り対策工のうち、A地区の押え盛土工は、現時点において44,000m³のうち20,000m³まで完了した。測定不能となっていた孔内傾斜計A-1付近に、再び設置した孔内傾斜計A-1'の観測からは新たな変状は認められていない。また、B地区のアンカー工は施工を完了し、孔内傾斜計の観測からも変状が収まったことが確認されたが、今後も注意深く観測を継続させていく予定である。

アンカー工の計画安全率は、当該ブロックが町道鳴淵萩尾線の橋脚部に位置することから安全率1.15を採用し、すべり土塊全体の必要抑止力は131,000kNであるため、アンカー1本当りの設計アンカー力は963kN/本となった。

アンカー工には、SEEE永久アンカー工法を採用し、受圧板には、頭部の角度補正と工期の短縮が可能なことから軽量受圧板を採用した。
