栈橋上部工の塩害劣化補修工事

Repair Work of RC Superstructure of Piled Pier against the Re-bar Corrosion due to Chloride Ion Attack

本工事は塩害を受けて劣化した栈橋上部工に対する補修工事である。本報告では事前調査から補修方法の検討、および今回主要梁部材に採用した電気防食工法の計画概要と施工を中心に報告する。

工事件名：65,000DWT 栈橋補修工事
企 業 先：昭和産業株式会社

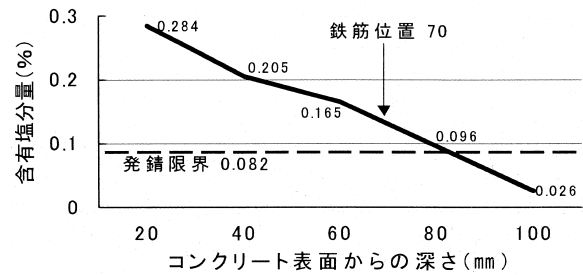
図-2 含有塩分量と鉄筋位置の関係

分量以外にさまざまな要因があるため一概には決められないが、ここでは、「大井埠頭栈橋劣化調査・補修マニュアル（案）—東京港埠頭公社」で設定されている0.082%（1.88kg/m³）を採用して評価を行った。深さごとの含有塩分量と鉄筋かぶり測定結果との関係を図-2に示す。

含有塩分量と鉄筋位置の関係（はり番号G18の例）
