# 低土被り・脆弱地山における 扁平大断面トンネルの施工

柳澤 修\*                      金丸 信一\*  
Osamu Yanagisawa        Shinichi Kanemaru

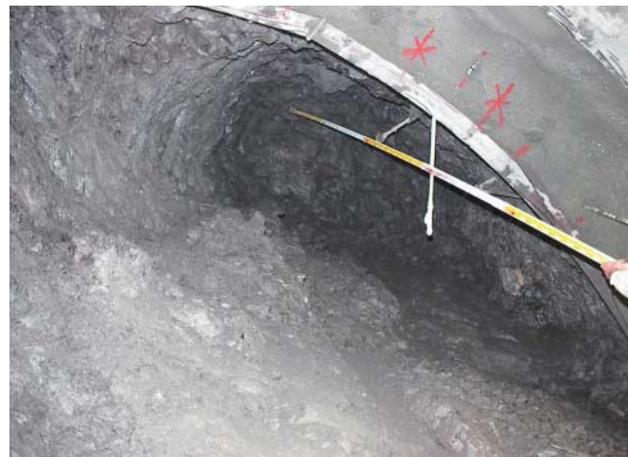
写真-3 崩落状況

中央導坑において、数回1m～2m程度の天端の崩落が生じた。そのため、天端フォアポーリングを注入式フォアポーリングL=3.0m（注入材：シリカレジン）に変更した。しかし、側壁導坑においては、約6m程の天端崩落（写真-3参照）が生じたため、フォアポーリングをL=4.0mに変更し、天端保持に努めた。

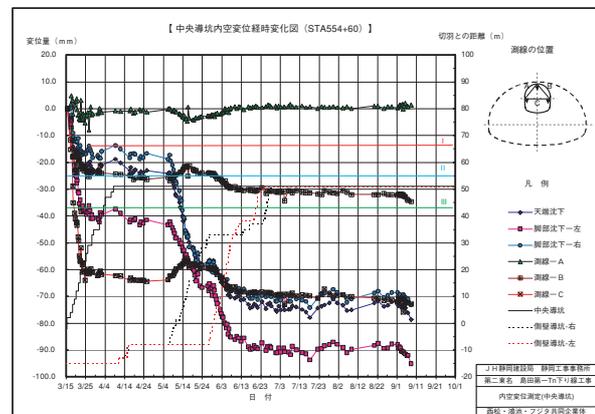
表-1 中央・側壁導坑計測結果

中央導坑・側壁導坑のA計測結果を表-1に示す。

地表面沈下は最大250mmを示した。坑口部においては右肩下りの傾斜地形で、山側からの偏圧を受け、水平方向に20mm変位した。導坑では、最大内空変位80mm、脚部沈下90mmであり、変形モードも山側より変圧を受ける傾向が見られた。そのため吹付けコンクリートには、変位によるクラックが生じ、クラックの間からはタイロッドが変形しているのが確認できた。変位を抑制するため、インバートストラット(H-150)+インバート吹付けコンクリート(t=15cm)を施工することとした。変位は、トンネル幅(D)に対して、約3D(15m)後に収束傾向を示した。

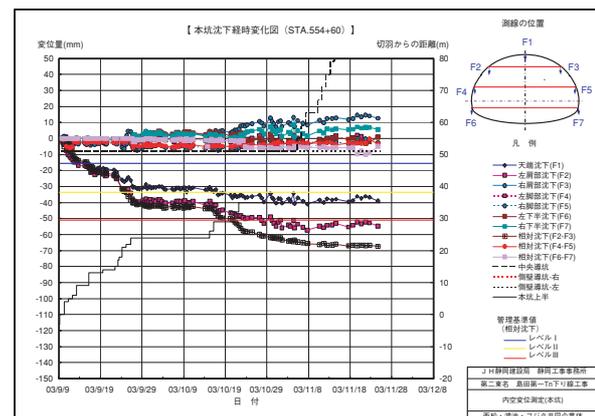
表-2 本坑計測結果

上半拡幅掘削では、まず天端の安定を目的として、AGF工法(注入材:シリカレジン)を採用した。注入は、初期圧+100N程度しか圧力がかからず、導坑掘削による緩み領域が大きいことが想定された。本坑掘削時における、A計測およびB計測結果を表-2に示す。A計測は、坑口より5mピッチで7測点/断面を行った。側壁コンクリートおよびAGF工法の施工の結果、天端沈下において最大40mm、脚部沈下においては、50mmに押えることができた。B計測においても、トンネル支保耐力を超えるような大きな作用荷重はなかった。
