# 大断面 TBM によるトンネル施工

## Tunneling by Large Tunnel Boring Machine

### 要 約

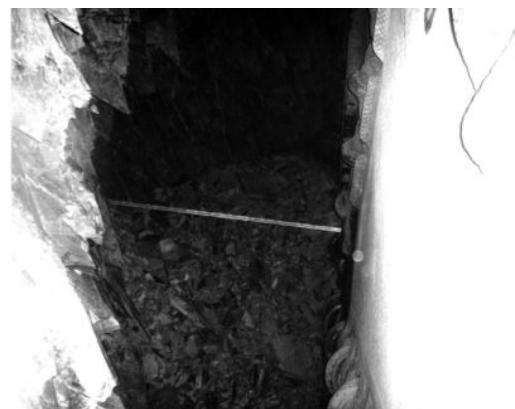
写真-4 切羽崩壊状況

掘削時において、6回に渡りカッタヘッド前方において切羽崩壊が発生しカッタヘッドを拘束する事態となった。切羽崩壊状況を写真-4に示す。切羽前方の崩落土により回転不能となったカッタヘッドの起動時負荷を低減させ、再起動するための施工フローを図-8に示す。

##### ① 切羽前方鏡吹付モルタル

崩落したカッタヘッド前方切羽は、先抜けが2~3mに達し不安定な切羽状況を呈しているため、鏡吹付モルタルにて天端および鏡面の安定を図る。吹付モルタルは中小断面TBMの一次覆工で採用されている短纖維(ビニロンファイバー)がプレミックスされたものを使用している。しかし、従来品は強アルカリ性急結剤であり手狭なところでの取り扱いに注意を要するものであったため、弱酸性液体急結剤に改良したものを使用した。

##### ② 前方崩落土改良

カッタヘッド前方に崩落した岩塊を固結するため、崩落土上部からの低粘度シリカレジンによる浸透注入を行った。しかし、崩落土量によって、上部からの浸透注入のみでは下部の固結が不完全となる場合は、カッタヘッド内より崩落土へSGP-15Aクラスのパイプを打込み、その注入パイプから薬液注入を実施した。また、薬液はシリカレジンとして国内で流通するものの中で、最も粘性の低く浸透性に優れたものを採用した。

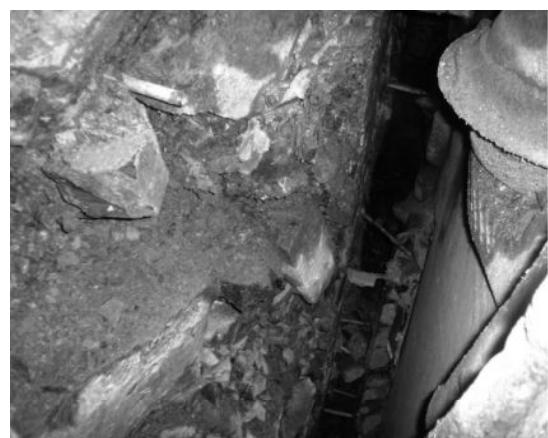
写真-5 前方崩落土固結状況

前方崩落土改良およびグリッパ反力体構築が完了した時点で、グリッパをRCライナに載荷し、TBMスラストジャッキの引き圧力により後退させる。TBM後退を10cm程度行った時点で、崩落土の固結状況をチャンバ内より確認する。固結が十分な場合は、さらに20cm程度の後退を行った後カッタヘッド起動確認を行う。しかし、固結が十分でないと判断される場合は、再度追加注入を実施した後に後退を行う。写真-5にTBM後退後の前方崩落土固結状況を示す。

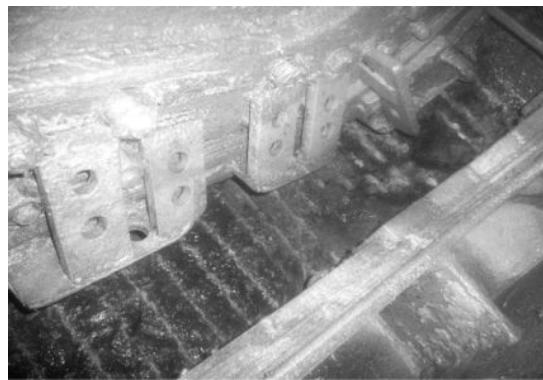
写真-6 切羽状況

当該地山状況は、自立性は高く切羽とカッタヘッドはほぼ密着した状態であり、地山にカッタ痕が顕著に残る CH 級主体の地山であった。シュミットハンマによる推定強度は  $335 \text{ N/mm}^2$  で、切羽は全体的に湿った状況であった。写真-6 は STA. 379+37 での右肩部切羽状況である。

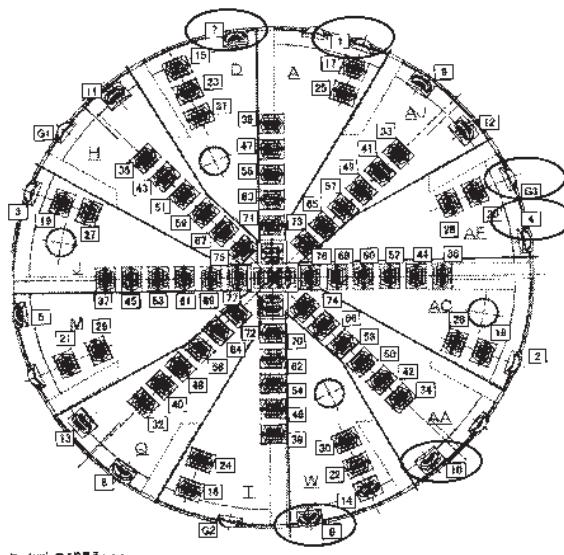
図-9 偏磨耗発生箇所 (○印)

STA. 379+37において、掘削前に所定磨耗量を超えるディスクカッタの交換作業を行ったのち、7 m の掘削を行い偏磨耗の発生を確認した。図-9 に偏磨耗発生箇所を示す。この図より、カッタヘッド外周部に偏磨耗が集中していることが分かる。また、当該 TBM の面盤はドーム型カッタヘッドであり、カッタ No. 14 までは、ドーム部に位置するものである。ディスクカッタ番号は、最外周から内周へ向けて附番されている。図-10 にドーム部カッタプロファイルを、図-11 に偏磨耗が発生した区間の掘削前に測定したカッタ磨耗量と 7 m 掘削後の磨耗量変化を示す。

掘削開始前に行ったカッタ交換により隣接するカッタ出しあり差が大きくなつたことが偏磨耗発生を引き起こす要因と想定し、以下のように考察した。

- (1) G1～G3 については 1 pass (回転経路が同一) であるため、ゲージカッタにおいては G3 が切羽に最も突出したかたちで掘削が行われた。
- (2) G3 に偏磨耗が発生した状態で掘進を継続したことにより、偏磨耗状態の切り溝（カッタ痕）が No. 1 カッタに影響を及ぼした。
- (3) No. 4, 6, 7 については、原因は特定できない。
- (4) No. 10 については、(1)同様、隣接カッタとの出しありの関係により偏磨耗を促進した。また、ドーム部カッタは内周部に近づくにつれ取付間隔が広くなるため隣接カッタに影響を及ぼすことはなかった。

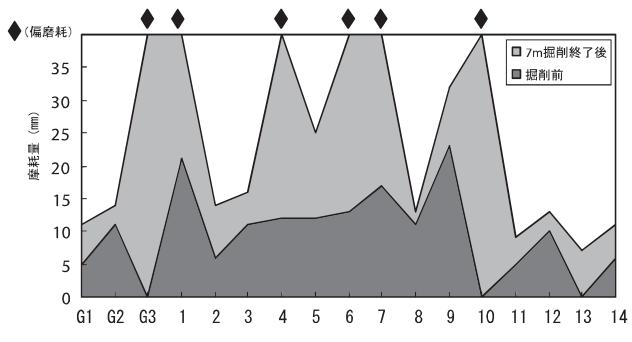
図-11 磨耗状況

ここで、カッタ No. G3, 10, 13 は掘削前にカッタ交換を実施したことにより磨耗量は 0 mm としている。

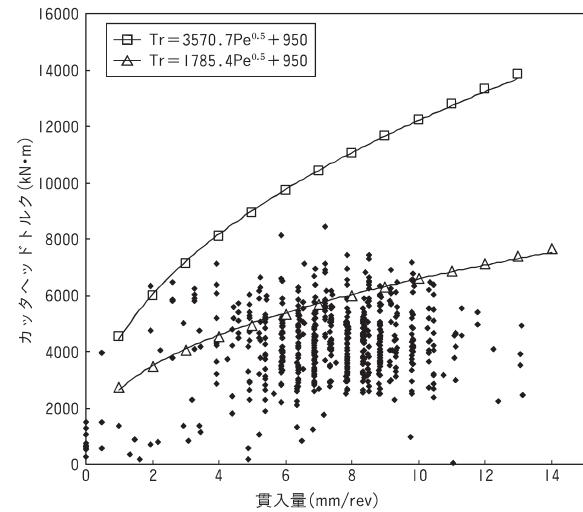
図一12 貫入量—カッタトルク図

図一12 に  $Pe$  (貫入量) と  $T1$  (カッタヘッドトルク) の関係を示す。図中、上方に示す近似曲線は(2)式に任意の貫入量を代入して得られたものである。つまり、この近似曲線より上方に掘削時の機械データがプロットされる場合、カッタ 1 個あたりに作用する荷重が許容荷重を上回る運転が行われていたことになる。ただし、ここでの条件は、全てのディスクカッタが切羽に切込むものとした。また、偏磨耗が多発した原因として、カッタに突発的な衝撃荷重が作用した可能性もあるため、許容荷重を 0.5 倍に評価した近似曲線も同時に示した。これを見ると、ディスクカッタの許容荷重を上回る運転は行われていないが、許容荷重の 0.5 倍を上回る荷重がカッタに作用していたことがわかる。

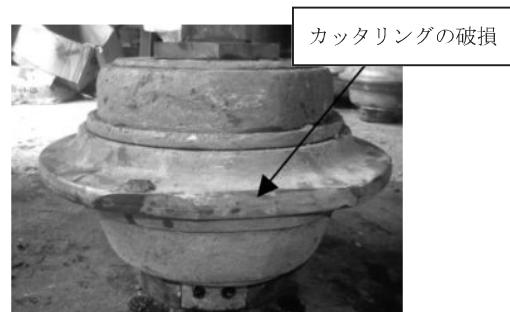
ここで、当該区間において偏磨耗が発生したカッタ状況写真を示す。写真一7 が G3 カッタ、写真一8 が No. 4 カッタである。G3 カッタを確認したところハブシール材の劣化はなく、回転軸付近の破損もなかった。また、回転軸を専用治具にて固定し、カッタボディの回転の可否を確認したところベアリングは健全であることが判明

写真一7 G3 カッタ破損状況

した。つまり、G3 カッタの偏磨耗の要因としては④の原因を示唆する結果となった。

偏磨耗の発生については、複数の要因が考えられるため、主因を特定することは困難である。しかし、上記②について、内周部と外周部ではカッタ取付角度が異なることにより、同様のスラスト力をカッタに作用させた場合、外周部カッタが荷重条件上、不利となることは明白である。よって、外周部に使用するハブは内周部より許容荷重の大きいものを用いる必要がある。

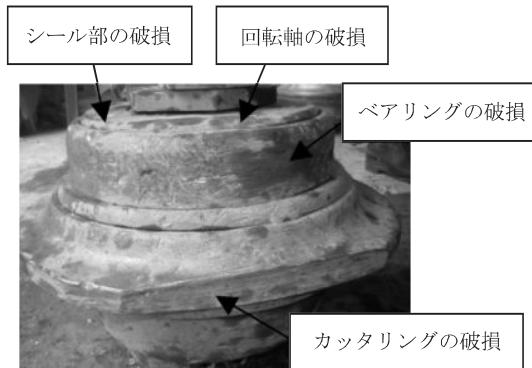
写真一8 No. 4 カッタ破損状況

No. 4 カッタについては、シール材の破損によるベアリング内へ土砂の流入、回転軸付近の破損が確認された。また、G3 カッタと同一手法にてボディの回転確認を行ったところ回転不能であった。これらの結果より、No. 4 カッタについては偏磨耗に至った要因が複数考えられ、原因を特定することは出来なかった。

今回偏磨耗が発生したすべてのディスクカッタを確認した結果、G3 カッタを除くすべてのカッタにおいて No. 4 カッタ同様の偏磨耗形態を示しており、原因の特定までには至らなかった。
