新里村刈屋中学校 再利用計画工事

荒川 康夫* 今井 莊寿**
Yasuo Arakawa Soju Imai
高梨 哲也*
Tetsuya Takanashi

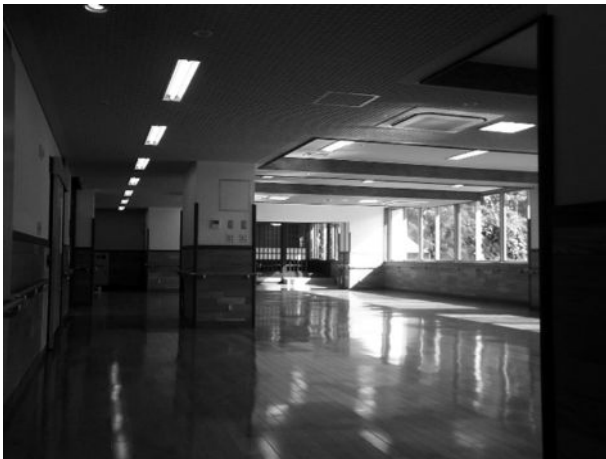
既存内装材の解体に伴い、すべての床レベルの測量を行い、各階の基準レベルを新たに設定した。その結果建物全体で最大80 mmの差、各所において2,000 mm角

写真一 建物内概要

で15mm程度の床の不陸があった。床の仕上げがフローリング直貼りであったので、製品の追従許容範囲までモルタル薄塗りにて補修を行った。また2階各個室に対し、廊下の床レベルに合わせて仕上げ基準レベルを個別に設定した。このときの注意点としては、老人が利用する施設であることから、極端なスロープ・段差を設けないように調整することであった(写真一)。

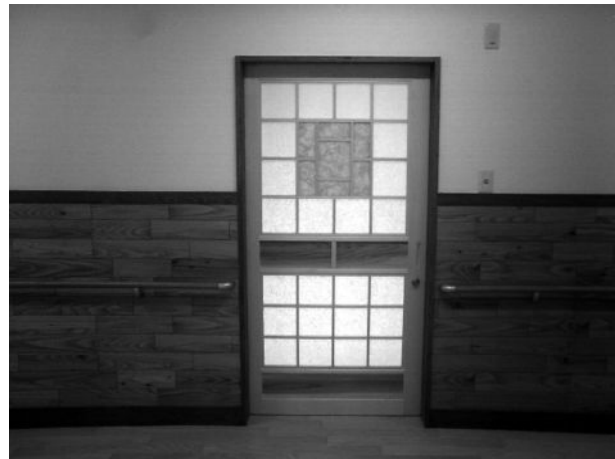
写真二 構造用合板使用箇所 (建具枠・腰壁見切り・巾木)

企業先の製品を利用したユニークな例としては、構造用合板にて木製建具枠を製作したことが挙げられる(写真二)。元々仕上げ材でないものを企業先からの要望により使用したものであり、ささくれによる利用者の怪我に対する加工や仕上げ塗料の選定に苦労したが、企業先からは非常に好評であった。
