西湘バイパス災害復旧工事の報告

Disaster Restoration Work for Seisyo Bypass

平成 19 年 9 月の台風 9 号により、延長約 1.1 km にわたって被災した西湘バイパスの災害復旧工事に関する報告である。復旧工事は 2 段階に分けて行われ、設計・施工により 20 日間で暫定 2 車線の対面通行、その後、平成 20 年 4 月 25 日に暫定 4 車線が開通した。本災害復旧工事は、資材調達が困難であり、また狭隘な施工場所の中、短期間での施工が余儀なくされ、また安全性の確保も要求された。このような様々な課題に関して、設計・施工面で解決策を講じ、無事工事を完了させた。

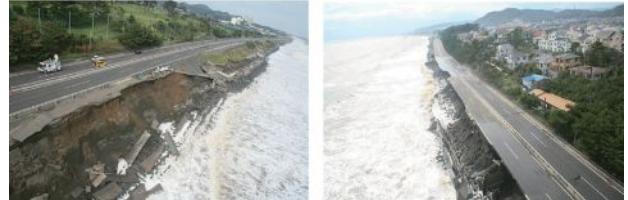
写真一 西湘バイパス被災状況（横浜国道事務所より）

西湘バイパスは、平成 19 年 9 月 6 日から 7 日の台風 9 号の影響を受け、大磯西 IC～橋 IC 間の延長約 5.0 km にわたって被災した。このうち、国土交通省管理区間では、西湘二宮 IC 付近の 1.1 km の範囲で重力式擁壁の倒壊、路床盛土の流出が生じ、最も被害が大きな箇所では 4 車線のうち海側 2 車線の路体部分まで被害を受けていた（写真一、図一）。この結果、大磯西 IC～国府津 IC までの約 7.8 km が全面通行止めないし一部交通規制の状況となり、主要幹線である西湘バイパスの一日も早い道路機能の回復が望まれた。

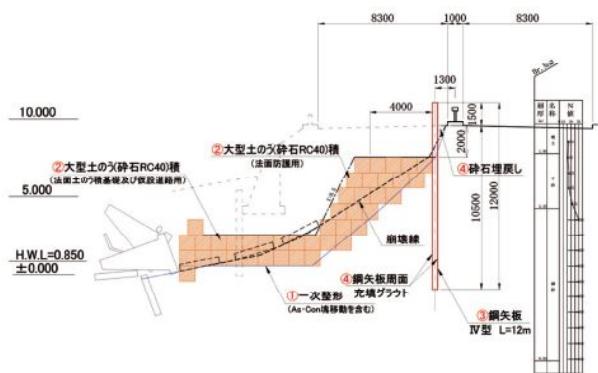
図-3 暫定2車線復旧構造断面図（タイプA）

表-1に示すとおり、タイプA、Bは、下り線の路体盛土が流出したため、斜面安定および自立式鋼矢板土留め工の受働抵抗確保を目的とし、海側に大型土のう積みを実施した。その他の範囲は、基本的に下り線が残っていることから鋼矢板打設のみとしている。

タイプAの復旧構造断面図を図-3に示す。

暫定2車線の供用は、表-1に示す構造にて実施することとしたが、タイプAおよびBに関しては、波浪の影響により大型土のうの流出が懸念されるため、供用後の早期に道路構造の安全性向上を目的として、グランドアンカーを設置することとした。

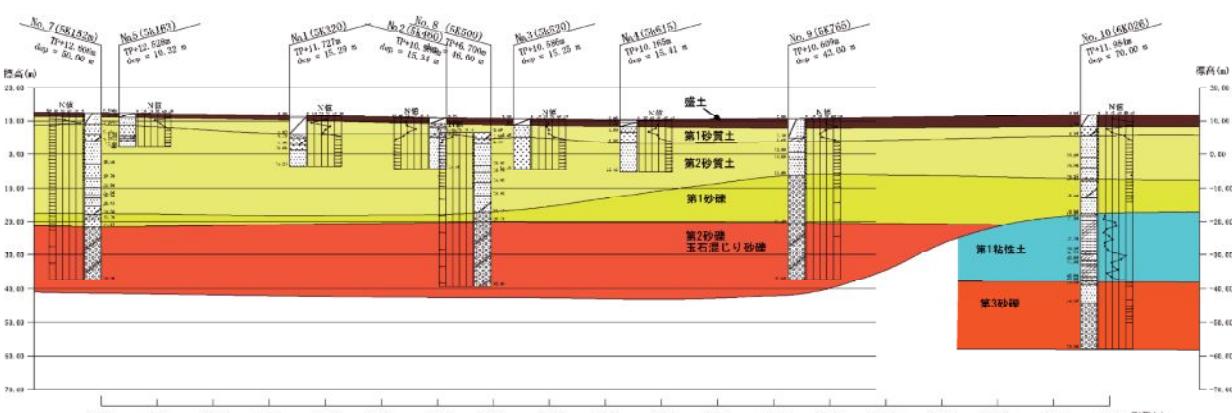
図-2 地質縦断図

復旧構造を計画する上で、まず初めに被災区間のボーリング調査を実施した。図-2に地質縦断図を示す。

被災区間の地質は、砂質土層と砂礫層が主体であり、各層の分布は、沖積砂層(T.P.+11.0 m～T.P.+5.0 m)、洪積砂層(T.P.+5.0 m～T.P.-19.0 m)、洪積砂礫層(T.P.-19.0 m～T.P.-77.0 m)となっている。洪積砂層は、N値50以上であり、比較的浅い位置で良好な支持層が出現している。

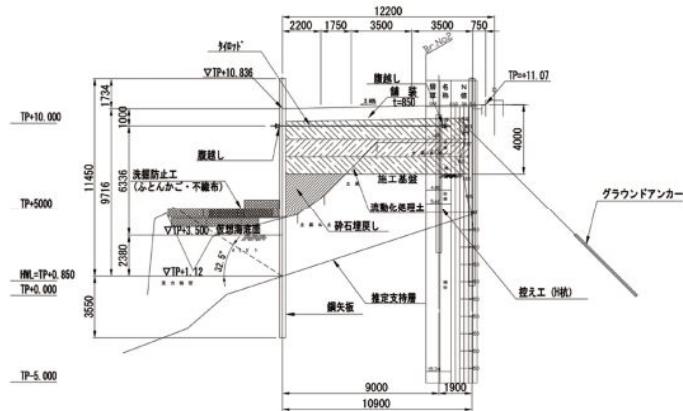
図-4 復旧構造断面図（タイプA）

暫定供用中の洗掘深さを想定し、その想定洗掘深さ（図-4の推定支持層ライン）から鋼矢板の根入れ深さを設定した。推定支持層ラインに関しては、横浜国立大学谷教授の立会のもと、不攪乱試料（GPサンプリングによる）のコア観察を行い、浸食と堆積を繰り返す砂浜の層厚を確認した上で設定した。

鋼矢板前面の洗掘対策としては、ふとん籠および袋型被覆材を設置し、連結することで洗掘に対する抑止効果を高める方法を採用した。ふとん籠および袋型被覆材の重量は、暫定供用期間を5年程度として検討した結果、2t以上のものを使用することとし、波浪の影響を受ける頻度が比較的高いT.P.+5.0mまではふとん籠を、それ以上は袋型被覆材を敷設した（図-5参照）。

図-4,5にタイプAとD'-1の復旧構造断面図を示す。
