# 胆沢ダム洪水吐きの震災復旧に向けた詳細調査について

## Investigation for Restoration of Earthquake stricken spillway of Isawa-Dam

本工事は、洪水調節を主たる目的とする北上川水系胆沢川に、堤体積 1,350 万 m<sup>3</sup> を有するロックフィルダムの関連工事として行われる洪水吐き打設工事である。

胆沢ダム洪水吐きは、平成 20 年 6 月 14 日の岩手・宮城内陸地震により被災し、躯体・基礎地盤に甚大な被害を受けた。被災時、洪水吐きは全体の約 58% の進捗状況であり、早期の打設再開を目指し被災直後より被災調査を行うとともに、復旧工事を行ってきた。

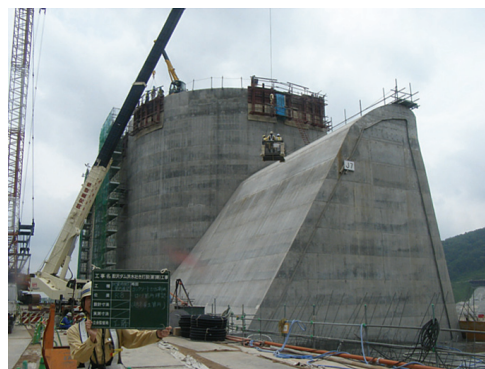
写真一2 ゴンドラを用いた高所観察状況

目視検査にあたっては、なるべくコンクリート表面に近づいて入念に調査することが重要である。調査にあたっては、クラックスケール等の測定器、記録用カメラ等を用いて発生箇所や状態を記録する。また、上記(2)の文中に示した調査項目のうち、クラックは、コンクリートの耐久性および耐荷性能を把握するための指標となるほか、その発生位置や形状(形態)から発生原因を推定できる。クラックの調査においては、発生位置や形態を記録するだけでなく、クラックの幅や長さを把握しておくことも重要である。写真一2にゴンドラを用いた高所観察状況、写真一3にブロック間の開き測定状況を示す。

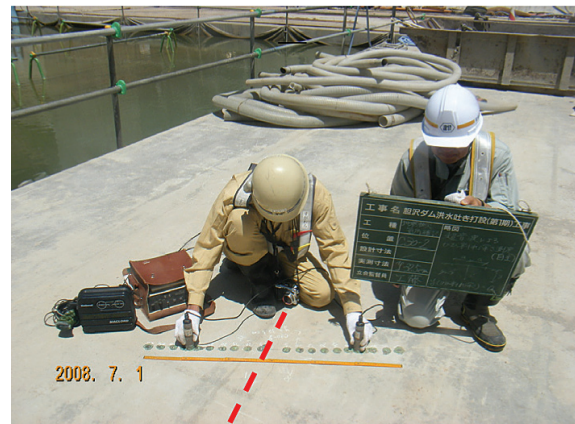
写真-4 超音波法（2 探触子法）によるクラック深さ測定状況

写真-4 に超音波法（2 探触子法）によるクラック深さ測定状況を示す。

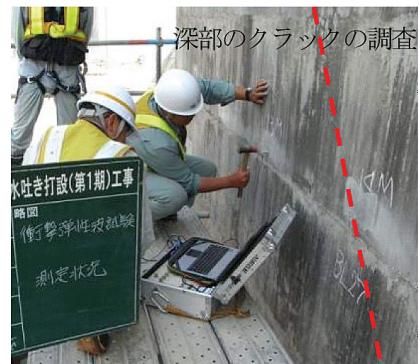
写真一五 衝撃弾性波試験測定状況

衝撃弾性波法の測定システムは、振動センサ（加速度センサ、変位センサ、AE センサ）、アンプおよび波形記録・表示装置により構成される。なお、打撃はハンマ打撃や鋼球落下により行われる。測定は伝播時間の測定を行う場合と行わない場合では若干用いるシステムが異なる。図-5 に衝撃弾性波法模式図、写真-5 に衝撃弾性

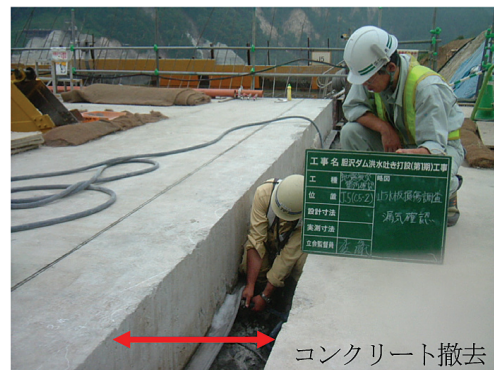
写真一六 止水板調査状況

洪水吐きのジョイント部に著しい開口、段差が認められる場合は、止水板に損傷・破断が生じている可能性がある。ジョイントの開口幅が広い場合は着色水を無圧注入し、ジョイントの開口幅が狭い場合は加圧注水することで、止水板の健全性を確認する。また、床版部の止水板では、表面コンクリートを一部切断して破断状況を直接確認することとした。写真一六に止水板調査状況、写真一七に加圧注入による止水板調査状況を示す。

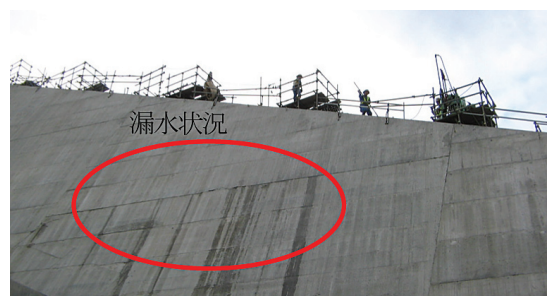
写真一八 加圧注入によるクラックの貫通確認状況

躯体の水路側と背面側の同じ位置に大きなクラックが認められる場合、クラックが躯体内を貫通している可能性がある。クラックが貫通していると判断するために実施した具体的な手法と判断基準は以下の通りである。a. 一方のクラックに加圧注水し、反対側のクラックからの漏水状況を確認する。漏水が検出できればクラックの貫通を判断することができる。b. 躯体底部クラックでは一方の調査ボーリング孔に着色水を加圧注水し、他方の孔から着色水の漏水を確認する。漏水が確認できればその間は貫通クラックが連続しているものと判断できる。写真一八に加圧注入によるクラックの貫通確認状況（躯体壁面部）を示す。

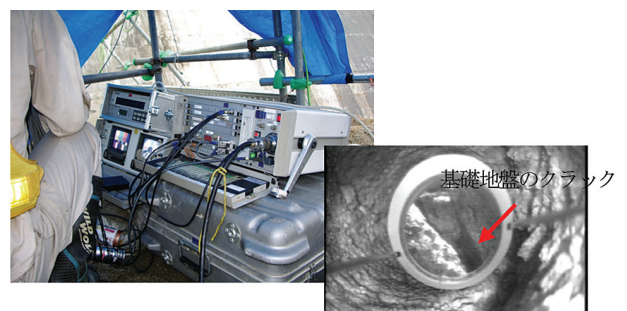
写真一九 ボアホールカメラによる基礎地盤調査状況

ボーリングの実施により、躯体と基礎岩盤の着岩状況及び岩盤内のクラック状況を確認し、補修・補強対策工選定の判断材料とする。ボーリング削孔後、ボアホールカメラにて着岩面及び基礎岩盤のクラックを確認する。写真一九にボアホールカメラによる基礎地盤調査状況を示す。

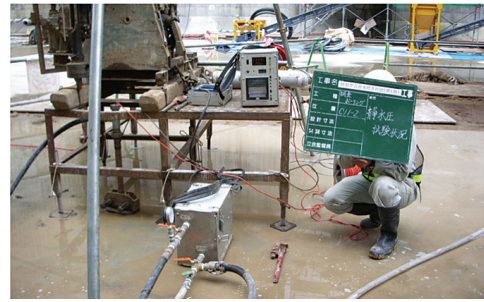
写真-10 透水試験状況

洪水吐き流入部で実施済のコンソリデーショングラウチングに損傷（機能低下）が生じている可能性があるため、透水試験によりルジオン値を確認しコンソリデーショングラウチング施工時と比較することで健全性を確認する。また、流入部では基礎排水孔の損傷状況についても確認する。調査は、未施工ブロックの基礎排水から着色水を通水し、既施工ブロックの基礎排水（水抜き工）からの通水状況を確認する。写真一十に透水試験状況、写真一十一に基礎排水調査状況を示す。

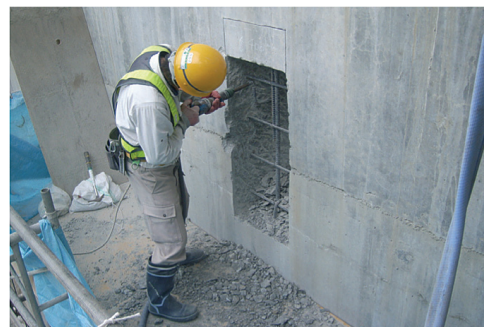
写真-12 鉄筋試料採取状況

減勢部の半重力式タイプの導流壁では、鉄筋コンクリート断面にクラックが発生しており、クラック表面の剥離により鉄筋の露出が認められる箇所も存在する。このような断面では補修・復旧対策の基礎資料とするために既設鉄筋の健全性を確認する必要がある、その手段として切断採取した鉄筋の引張試験を実施した。鉄筋試料採取状況を写真-12に示す。
