胆沢ダムにおける震災被害の復旧までの経緯と施工 Restoration Work of Isawa Dam Damaged by Earthquake

本工事は、洪水調節を主たる目的とし、北上川水系胆沢川に建設する堤体積 1,350 万 m³ を有するロックフィルダムの関連工事として行われる洪水吐き打設工事である。

胆沢ダム洪水吐きは、平成 20 年 6 月 14 日の岩手・宮城内陸地震により被災し、躯体・基礎地盤に甚大な被害を受けた。被災時、洪水吐きは全体の約 58% の進捗状況であり、早期の打設再開を目指し被災直後より被災調査を行うとともに、復旧工事を行ってきた。

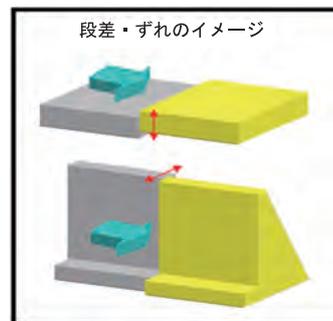
図二 段差・ずれ概要図

このような段差は洪水吐き全体に発生しており、最大で23 mmであった。許容値を上回る不陸箇所は傾斜処理(勾配1:50)を施し、下回る箇所は無対策とした。ジョイントの開きについては、開口幅に合わせて無収縮モルタルを充填した。

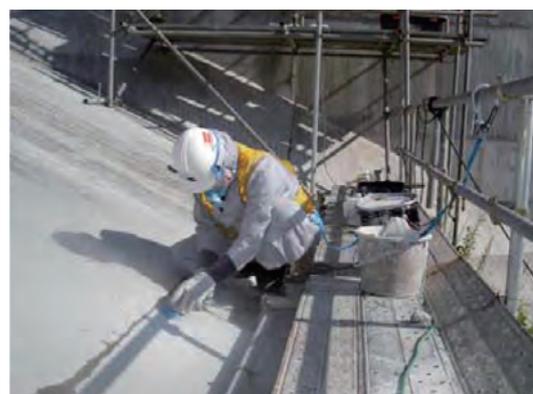
写真二 傾斜処理施工状況

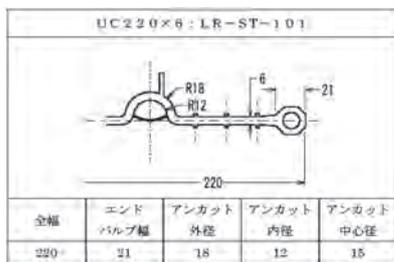
図-3 止水板詳細図

アンカットの形状による変形追従量
 $\Delta b = \pi R - 2r = 15\pi - 2 \times 15 = 17.12\text{mm}$

するための調査として、開口より着色水を注入し漏水を確認した。また、開口が狭く注水が困難な箇所についてはコンクリートを撤去し直接目視で確認した。さらに止水板の最大変形量より17 mm以上の開口が確認されたジョイントについては対策工を施した。

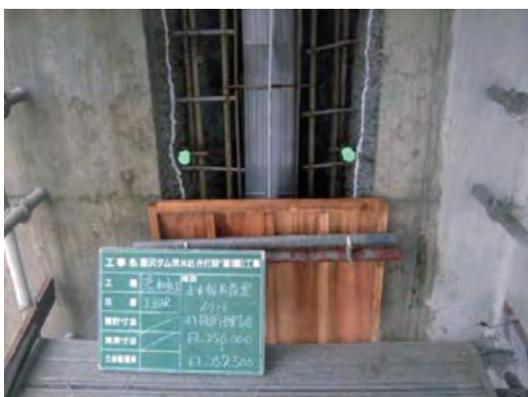
写真-3 止水板再設置完了(打設前)

対策工については、既設止水板の内側(水路側)のコンクリートをウォータージェット工法により撤去し、既設止水板の手前に新たな止水板を再設置する方法を用いた。

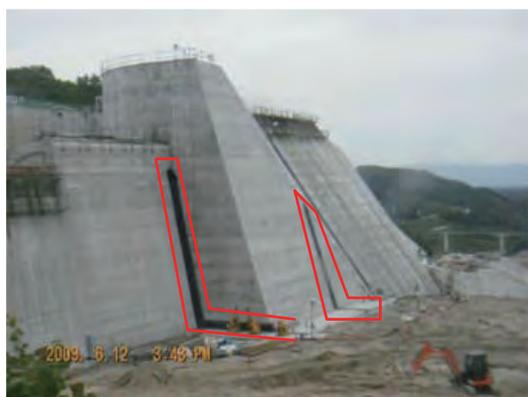
写真-4 外付け止水板設置完了

但し、流入部のセパレートウォール背面についてはジョイントの形状が複雑な点と堤体と接し、急速な施工が必要とされた点からジョイント外側にアスファルト製の遮水シートを設置し(外付け止水板)対策工とした。

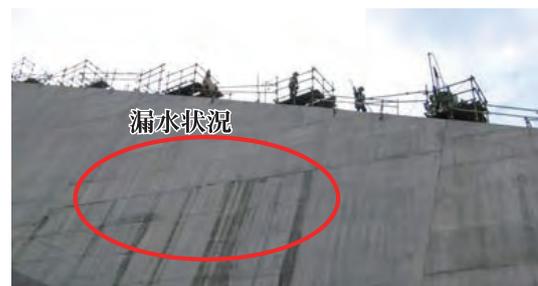
目視で確認されたクラックについて、超音波によるクラック深さ測定、ボアホールスキャナ、ボアホールカメラによるコンクリート内部のクラックの調査、クラックに注水を行い通水状況を調査し、非貫通クラック、貫通クラックに分類した。クラック幅に応じてA～Cの3段階にさらに分類し、それぞれについて対策工を検討した。表-3に分類別の対策工と使用した材料を示す。シュー

写真-5 貫通クラック注水調査状況

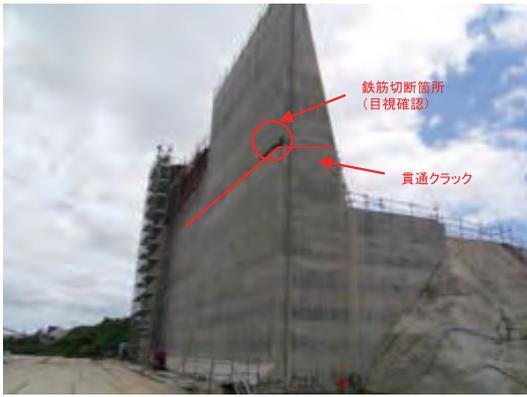
写真一六 減勢部 R30BL 全景

減勢部 R30 BL についても貫通クラックが確認された。但し、鉄筋が完全に切断している点から、貫通クラックより上部の構造物を取壊し、再構築を行うものとした。取壊しはワイヤーソーにより 35t のブロックに切断し、150t クローラークレーンによりそれぞれのブロックを搬出した。

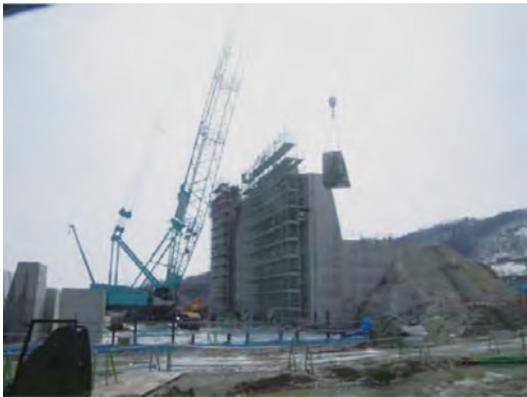
写真一七 切断ブロック撤去状況

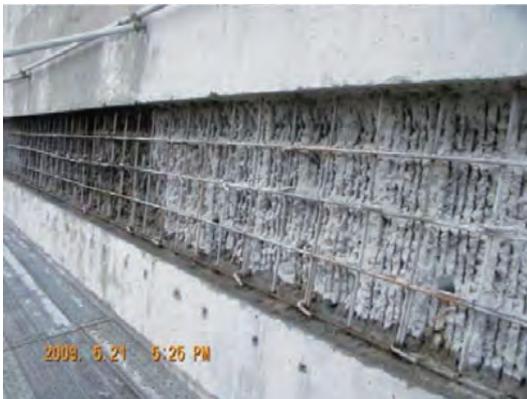
写真一八 ウォータージェット工法によるはつり状況

減勢部 R32 BL についても R30 BL と同様に貫通クラックが確認されたが、鉄筋の抜き取り試験を行ったところ、鉄筋は降伏しておらず、健全性が確認されたため、シュート部の貫通クラックと同様にせん断補強鉄筋による対策工とした。せん断補強鉄筋は天端からではなく、背面の一部をウォータージェット工法によりはつり挿入した。

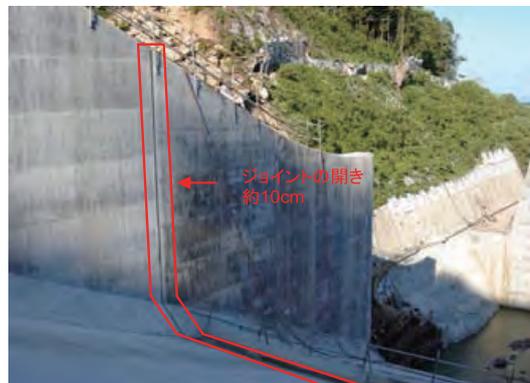
シュート部 L24 BL, C24-1 BL については、目視によりブロック全体が下方へと滑動しており、岩盤面とコンクリートが剥離していた。対策工による復旧は難しいと考え、取壊し、再構築を行った。取壊しは大型ブレイカーを使用した。岩盤面の緩みが確認されたため緩みを除去し、コンクリートにより置き換えを行い、その後再構築を行った。

写真一十 L24BL・C24-1BL 滑動状況

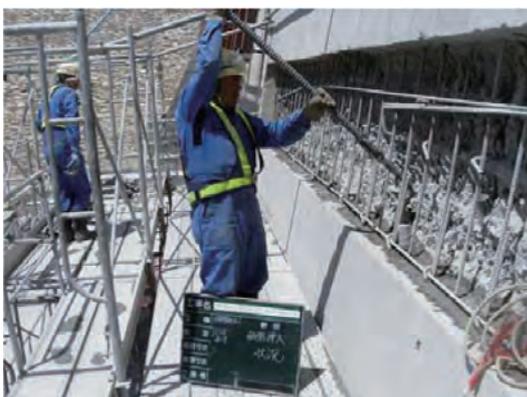
写真一九 せん断補強鉄筋挿入状況

ト部については注入・充填工法の他に天端より貫通クラックを縫うように補強鉄筋を挿入し、所定の滑動安定性に対し満足するものとした。

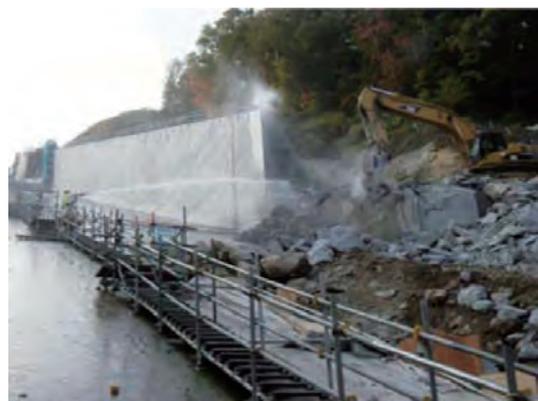
写真一十一 大型ブレイカーによる取壊し状況

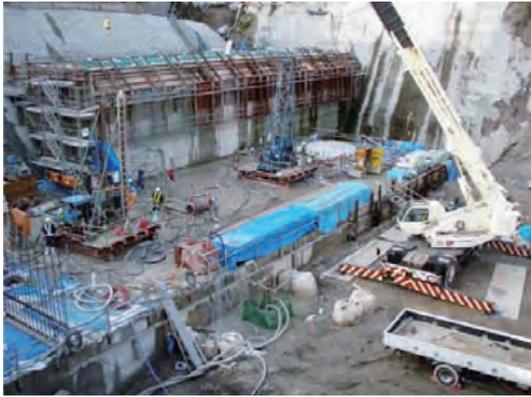
写真一12 大口径ボーリングマシンによる削孔状況

リングによる調査を実施したところ岩盤面とコンクリート面に剥離が確認された。対策工として、剥離面と地山のクラックにセメントミルクを充填した後、大口径ボーリングマシンを使用してコンクリート、岩盤面を削孔し、H型鋼を設置しせん断に対する安定を計った。施工後チェックボーリングを行い、剥離面にセメントミルクが充填されていることを確認した。

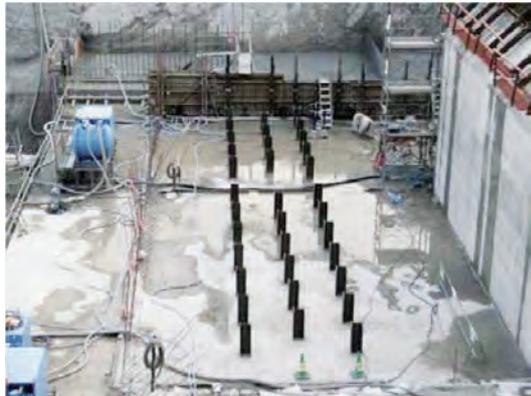
写真一13 H型鋼設置完了

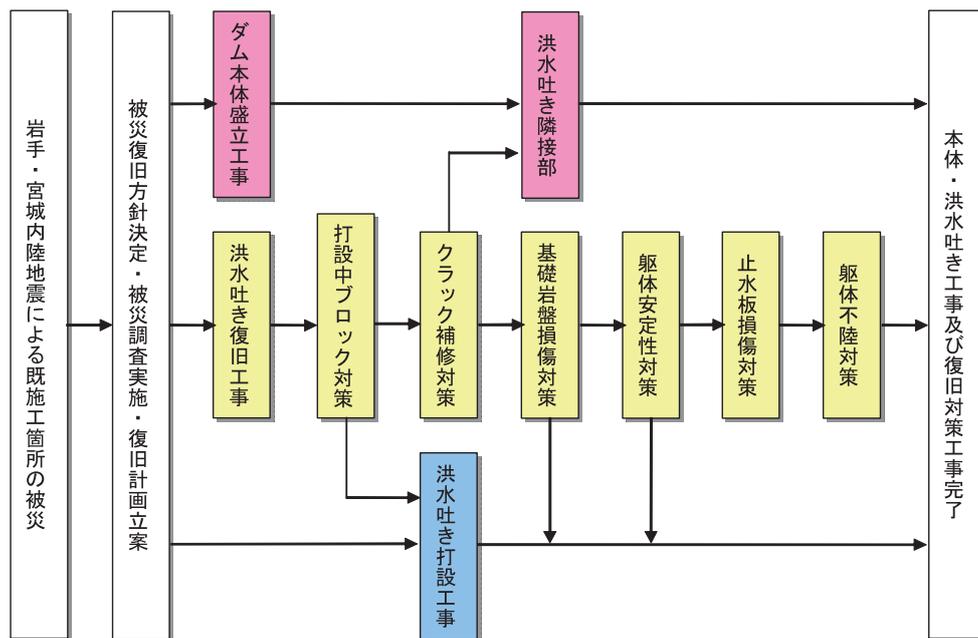
図一4 洪水吐き打設工事および被災復旧対策の実施概要

洪水吐き打設工事および被災復旧対策の実施概要は、図一4に示すとおりである。洪水吐きの復旧対策工事はH21年度で完了した。
