体育館における天井脱落被害を模擬した振動台実験 Experimental Study on Collapse Behavior of Suspended Ceiling of School Gym Damaged by Earthquake

本論では、2001年芸予地震の際に天井の脱落被害を生じた広島県内の体育館の天井および屋根構面の一部を模擬した試験体を用いて、地震時の天井脱落被害の再現を試みた振動台実験を実施し、天井の地震時の挙動について現象面から考察するとともに、大規模な天井の破損や落下、崩落につながる現象に関して得られた新たな知見について報告する。

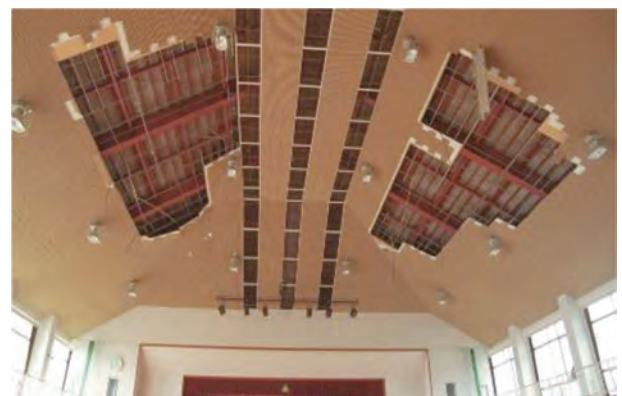
本稿では、2001年芸予地震の際に天井の脱落被害¹⁾を生じた広島県内の体育館(写真一1)の天井および屋根構面の一部を模擬した試験体を用いて、地震時の天井脱落被害の再現を試みた振動台実験を実施し、天井の地震時の挙動について現象面から考察するとともに、大規模な天井の破損や落下、崩落につながる現象に関して得られた新たな知見について報告する。

写真一1 2001年芸予地震による天井落下被害事例

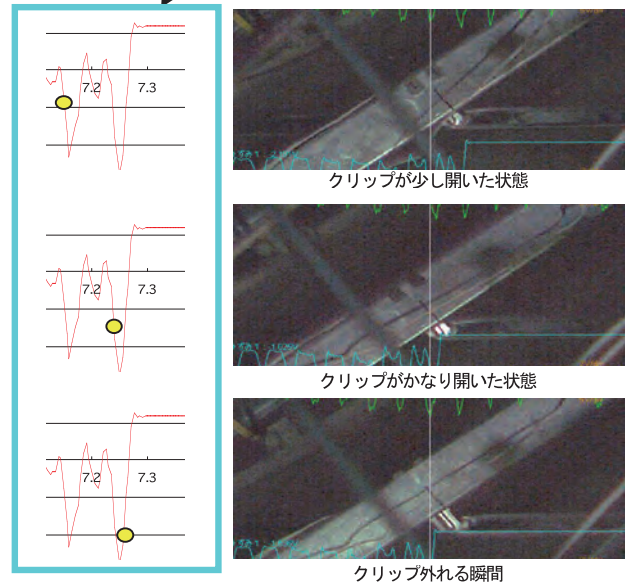
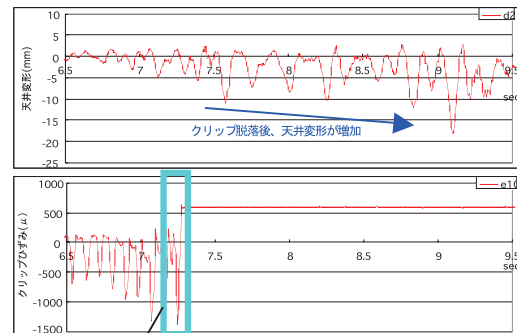
図-7 クリップ脱落時の詳細挙動と天井変形

天井面中央部付近のクリップ脱落時の詳細挙動を図一7に示す。図中の写真は、クリップ脱落直前の0.1秒間の写真を、クリップひずみとあわせて示している。

クリップは、脱落する瞬間の0.1~0.2秒前に野縁受けが軸方向回りに大きく傾き、ひずみが数100 μ 増加、2~3度大きな変形を繰り返した後に脱落している。

このクリップの外れに前後して他の数個のクリップも外れ、その後、天井の変形が大きく増加していることが確認できる。

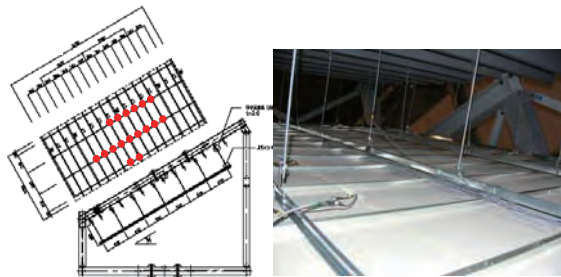
(a) 試験体 1-1

試験体1-1では、野縁受けが軸と直交する方向に若干変形した。クリップも試験体の中央部付近で数カ所外れたものの、天井面が大きく脱落することにはなかった。石膏ボードには損傷は見られなかった。

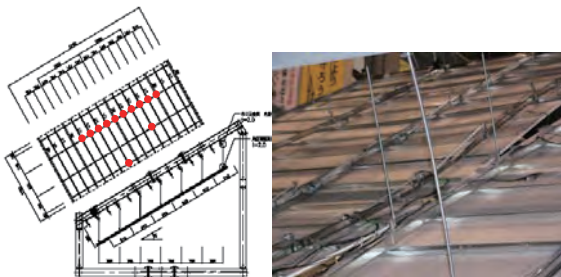
(b) 試験体 1-2

試験体1-2では、加振でハンガーと野縁受けの間で滑りが生じ、最終的には吊りボルトが勾配に対して垂直となり、石膏ボードが面外に押し下げられた。C型チャンネルと吊り金物の嵌合が充分でなく外れる箇所があった。

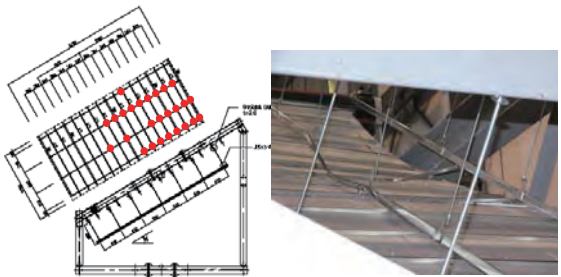
(c) 試験体 1-3

試験体1-3では、クリップが中央部付近で数カ所脱落、野縁受けが大きく塑性変形した。クリップが脱落した天井面の上端がずり下がったものの、落下はしなかった。

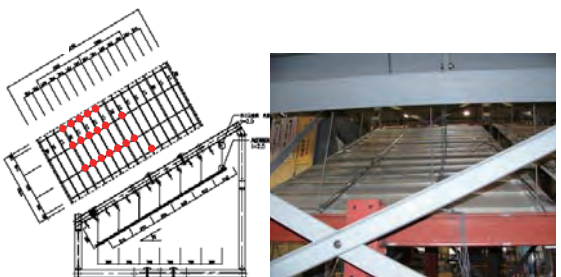
(d) 試験体 1-4

試験体1-4では、野縁受けが軸と直交方向に若干変形した。クリップが試験体の中央部付近で数カ所脱落、天井面が中央部付近で若干垂れ下がった。

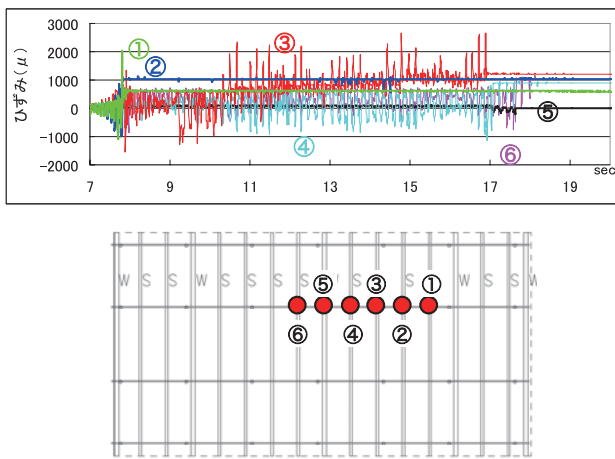
図一11 脱落したクリップのひずみ時刻歴 (試験体 1-1)

次に図一11 に試験体 1-1 のクリップに外れが生じた箇所（図中①～⑤）のひずみの時刻歴を示す。クリップは、最初に天井端部①、②がほぼ同時に外れていることがわかる。その後、両クリップ分の力を負担した近傍の③～④のひずみが急激に大きくなり、これらのクリップも数秒で外れており、この部分のクリップが連鎖的に脱落している状況が確認できる。その他の試験ケースにおいてもクリップ脱落位置は異なるものの、クリップ脱落後、その近傍のクリップひずみが急激に大きくなり、連鎖的に外れる同様な傾向が見られた。
