# 巨礫混じり砂礫層における 長距離推進の施工

工事名 札内川第二（二期）農業水利事業  
戸蔦送水幹線水路札内川横断工建設工事  
発注者 北海道開発局 帯広開発建設部  
工事場所 北海道河西郡中札内村南札内（図一）  
工期 平成 20 年 10 月 7 日～平成 22 年 6 月 30 日  
工事内容 推進工（泥水式）L=649.2 m（直線）  
推進管 φ1500 mm ダクタイル鋳鉄管（U 形 5 種）  
推進機 ユニコーンロング DHL-1350 改（写真一）

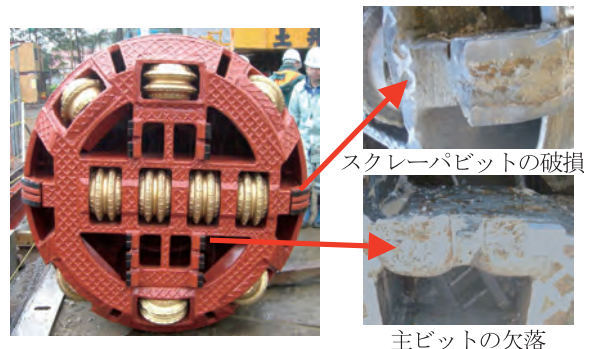
写真二 ビットの破損、欠落状況

機内にて交換したローラービットには顕著な摩耗は見られなかった。しかし到達後に確認したところローラービットのチップが大幅に摩耗していた。さらに主ビットの 1/3 が欠落し、スクレーパービットも破損していた（写真二）。

ビットの摩耗に対しては機内からのビット交換、礫破碎機能の低下に対してはラインクラッシャの追加により対応できた。しかし到達後のビットの破損状況等から、砂礫層における長距離推進については主ビット等も交換可能なタイプとするとともに、延長400m程度にてプラント等も含めて中間整備を行うべきと考える。

本工事に於いてビットの摩耗について検討したところ、推進可能距離は 262 m であり途中で 2 回のビット交換が必要となる。中間立坑の構築が出来ないことから地上から薬液注入工のみを施工し、地中にて推進機内からビット交換を行った。

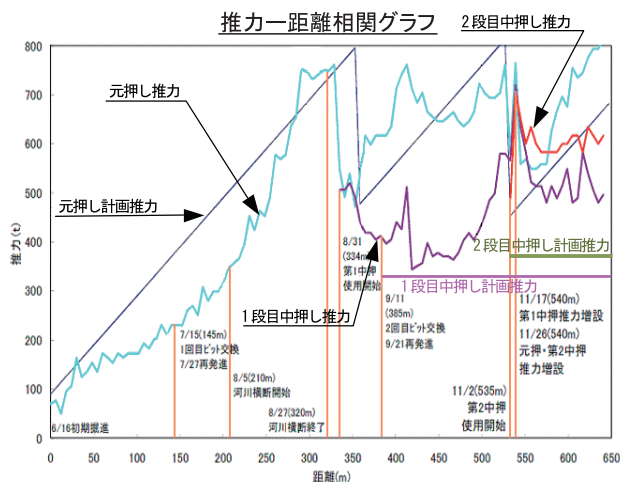
図-2 推力グラフ

掘進開始直後は想定推力の約60%で推進した。しかし河川横断開始直後（210m）から推力が上昇傾向となり、290m付近で想定推力を超過したことから一段目中押し装置を使用して掘進を行った。当初の中押し装備推力にて縁切りが出来なかったため、第一中押しのジャッキ増設を行った。2回目のビット交換中に第二中押しについても増設を行った。

2回目のビット交換後掘進を再開した。410m付近にて推力が上昇し第二中押しを使用した。管周全体に固結性滑材を補足注入することにより推力を低減でき日進量も回復した。

しかし推進延長525m付近より再び推力が上昇し、日

進量も0.2m/日まで低下した。滑材補足注入も効果はなく、その他の対応策も検討したが、結論として現場で直ちに実現可能な対応策として、中押し装置および元押し装置の増強を図った。表-3に装備推力変更経緯を示す。

ジャッキ推力の上昇の原因としては、①ダクタイト管はヒューム管に比べ管長が6.0mと長く、蛇行に関しての追従性が悪いこと。②ダクタイト管は単位長さ当たりの重量が軽いことから管が浮き上がり、管上部が地山とせることで、推力が高くなりやすいこと。③ダクタイト推進工法用の中押し管は当て輪を介して推力を伝達する構造であり、管芯と中押しジャッキの中心が一致しないため推力の伝達性が低いこと、等が挙げられる。今後、ダクタイト铸铁管での長距離推進の施工に際しては、中押しジャッキのジャッキ効率を低めとしてジャッキ能力を検討するなどダクタイト管の特性を踏まえて設備を検討する必要がある。

油圧ユニットの能力、管の耐力の関係上最大推力を中押し7,060KN(720tf)、元押し8,820KN(900tf)として掘進を再開した。ジャッキ増強の結果日進量は約4.0m/日まで回復した。その後も機械故障や坑口止水パッキンの破損等のトラブルが続いたが、推力の上昇はなく平成22年2月1日に到達した。図-2に推力グラフを示す。
