# 薄肉鋼板補強工法による トンネルの耐震補強工事

藤塚ずい道は、横浜市水道局の送水管を道路下に埋設するために、横浜市保土ヶ谷区の丘陵部に築造された馬蹄形断面のトンネル（延長 91 m、幅員 4.7 m）である。現在は、周辺住民の生活道路として 1 車線（交互通行）で供用されているが、築後 57 年が経過した覆工には、漏水やび割れが数多く発生している。「平成 19 年度藤塚ずい道耐震診断調査業務委託」において、健全度 2A（早急に対策が必要）の判定が下されたため耐震補強を行うこととなった。

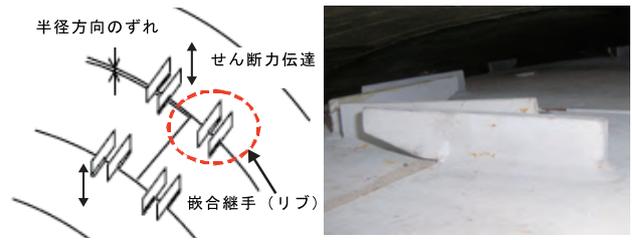
- ① トンネル内に既設覆工の内空断面と相似形状を持つ薄肉の鋼板覆工（厚さ 38 mm）を加工・設置し、内空断面を大幅に変えることなく補強構造体が構築できる。
- ② 規定の形状に工場製作された複数の鋼板を嵌合継手（リブ）（図-1、写真-1）によりトンネル坑内で組立てるため、内空側に部材やボルトが露出することが無く、迅速な施工が可能である。
- ③ 既設覆工との隙間にグラウト材を注入し補強する。  
本稿では、この「薄肉鋼板補強工法」の施工および課題について報告をする。

図-1 嵌合継手の役割

写真-1 嵌合継手設置状況

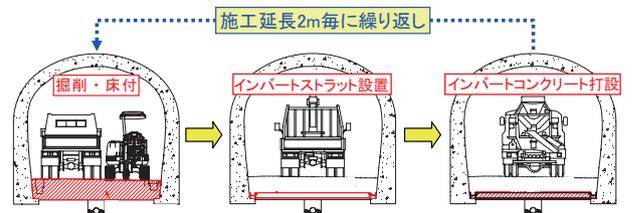
図-4 インバート施工次第図

以上の懸念事項について検討した結果、インバートの掘削後、直ちに鋼製ストラット（H-200）を設置したインバートコンクリートを 2 m 毎に施工することで（図-4）、掘削時の変形抑制およびはつり後の既設覆工の安定性確保が可能となった。

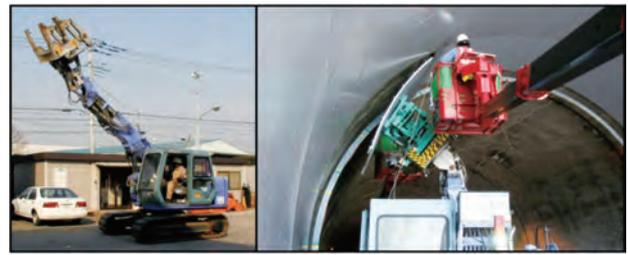
当該工法は、延長 1 m あたり 6~7 枚に分割した鋼板パネルを、坑内でエレクターを装備した専用機械にて組立てるのが一般的である（写真-2）。

写真一2 一般的な鋼板補強工の施工方法

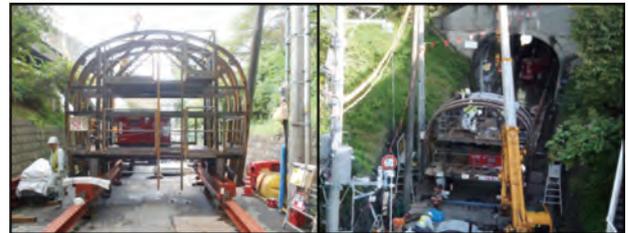
そこで代替方法として、坑外の専用台車上で延長 2 m 分（1 リング=1 m）を組立て、台車が坑内に自走し運搬・設置する方法（写真-3）を採用した。この方法は全国的にも前例のない組立方法である。以下に、1 サイ

写真一3 本工事で採用した鋼板補強工の施工方法

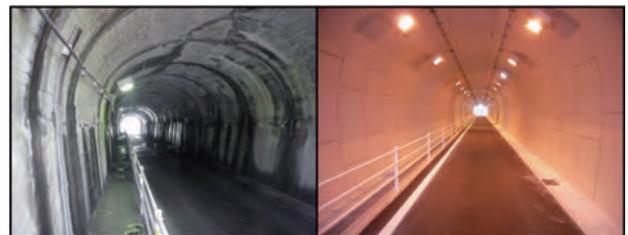
写真一4 着手前（左）と完成後（右）

本工事は、平成22年7月1日より完全通行止めを開始し、約7ヵ月後の平成23年1月25日に擁壁工などを残してはいるものの暫定開通をしている（写真一4）。
