# 胆沢ダムにおける 震災被害の復旧までの経緯と施工

Restoration Work of Isawa Dam Damaged by Earthquake

岡本義洋\*

\*北日本（支）胆沢ダム（出）

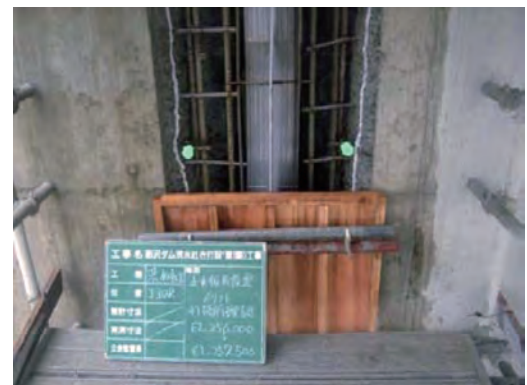
写真一 止水板再設置完了（止水板の損傷対策）

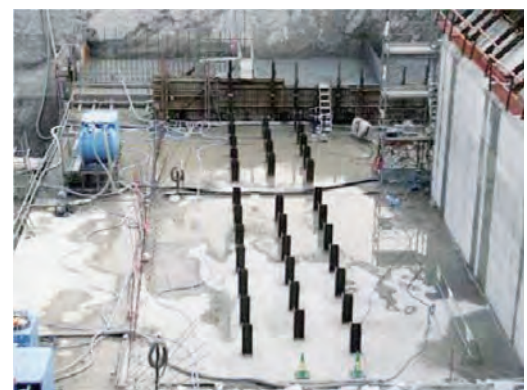
写真二 H型鋼設置完了（躯体の安定対策）
