# 東北地方太平洋沖地震による仙台空港アクセス線の被災状況と復旧工事

## Restoration Works for the Sendai Airport Transit Damaged by the Tohoku Region Pacific Coast Earthquake

### 要 約

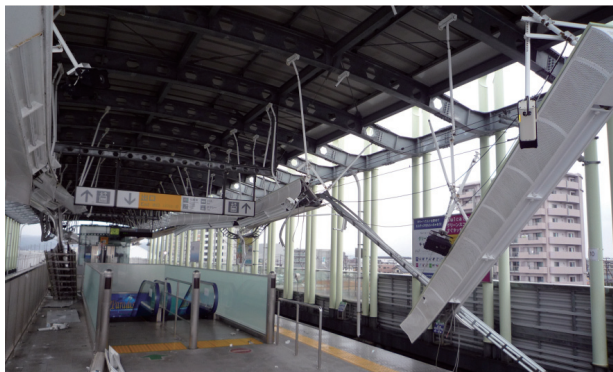
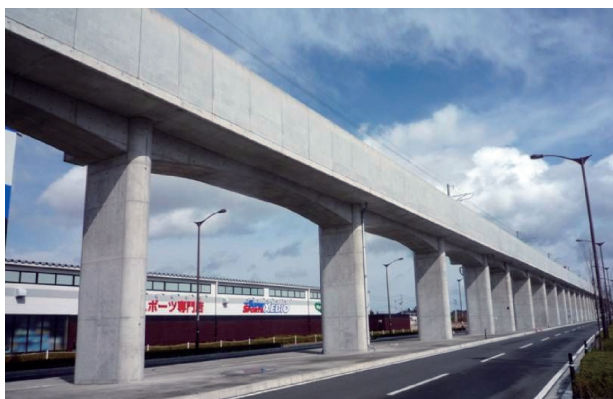
写真ー1 高架橋の外観状況

杜せきのした駅プラットフォーム

地震後の高架橋全景（2 km 500 m 付近）

調査当初、杜せきのした駅のプラットフォームは至る所で損傷していたが、高架橋の上部工および下部工、防音

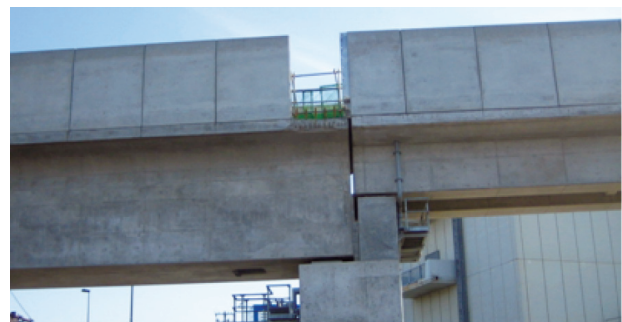
写真ー2 防音壁撤去部（1 km 225 m 左側）

防音壁は幅 1.5～2.0 m，高さ 2.56 m，厚さ 20 cm の PC コンクリート 2 次製品により構築されていた。主に，遊間プレートの変形・破断，プレート取付けボルトの破断，ボルト孔の損傷，ボルト孔周囲のひび割れなどが確認された。また 1 km 225 m 左側では，根元アンカーから剥離して落下しそうな状態で残っていた（後に撤去，写真-2）。

##### (2) 防音壁撤去部の復旧

防音壁撤去部は1箇所だったことから、経済的かつ短期間で復旧が可能な鋼製防音壁を適用し、復旧後の構造を次の①～④のとおりとした (図-2)。

- ①鋼板を固定する支柱（H-125×125×6.5×9、2本）を取り付けたベースプレートを設置する。
- ②ベースプレートを既存のアンカー筋および機械継ぎ手のスリーブで固定する。
- ③支柱の根元を周囲と同じ高さまでコンクリートで根固めする。
- ④支柱に鋼板を取り付ける。

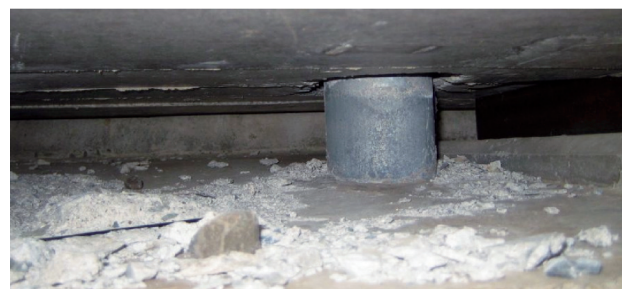
写真ー3 鋼棒ストッパー周囲の剥離

兵庫県南部地震の際には山陽新幹線の高架橋で落橋が見られたが，今回の地震では 1 箇所も発生していない。これは，落橋防止工（以下，ストッパー）が有効に作用した効果と言える。ストッパーは可動側で 30～50 mm の遊間が設けられていたが，地震時の振幅はこれ以上に大きかったものと推定され，多くの箇所ですトッパー周囲の損傷が確認された。主に，ストッパー周囲のコンクリートの剥離であったが（写真-3），数ヶ所においてストッパー前面（一部背面）のコンクリートがせん断破壊し，鉄筋の露出が確認された（写真-4）。

- (1) ウォータージェットによるコンクリート撤去  
ストッパー周囲のコンクリートが破損した箇所は以下の手順で断面修復を行った。

- ①破損したコンクリートを斫り鉄筋を露出
- ②鉄筋の防錆処理
- ③アンカーピンの打設、補強鉄筋の配置
- ④型枠の設置
- ⑤無収縮モルタルの打設
- ⑥剥落防止工・表面保護工（商品名：セメンシヤスメッシュ工法、ビニロンメッシュ# 2010の貼付け、セメンシヤス #5000 および #5500 の塗布）

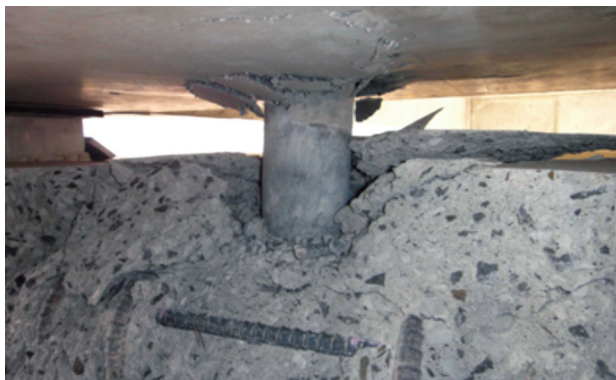
写真-4 ストッパー前面のせん断破壊 (0 km 638 m)

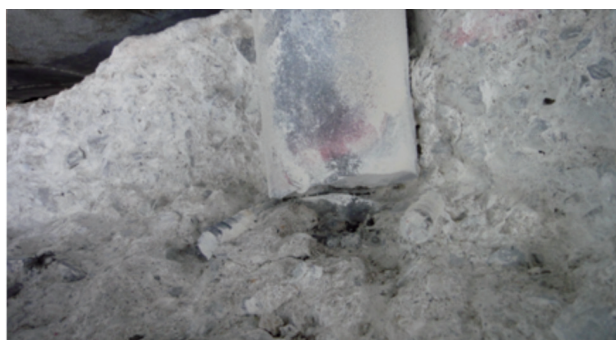
写真-5 鋼棒ストッパー (φ 90 mm) の破断 (1 km 862 m 50)

また，1 km 862 m 50 において補修工事の過程で，前面のコンクリートを斫り取った際に 3 本配置されている鋼棒ストッパー（φ 90 mm）のうちの 2 本が破断していることも確認された（写真-5）。

杜せきのした駅の駅舎下に位置する 1 km 862 m 50 で破断していた鋼棒ストッパー（φ 90 mm）は、以下の手順で撤去・再設置を行った（写真－14）。

- ①鋼棒ストッパーの位置を測量、下部工胸壁部下面にコア抜き機をセット
- ②上向きにコンクリートをコア抜きし、破断した鋼棒ストッパーの撤去
- ③新しい鋼棒を挿入、クランプを用いて位置を固定
- ④型枠の設置
- ⑤無収縮モルタルの打設
- ⑥剥落防止工、表面保護工

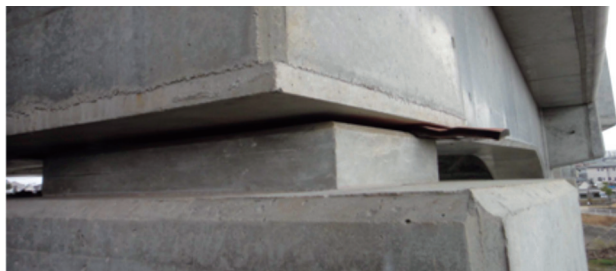
写真-6 ゴム沓の橋軸直角方向へのずれ (0 km 590 m 50)

沓座にゴム沓を適用している箇所では振動の際に橋軸方向や橋軸直角方向にずれて，沓座から半分が飛び出しているもの（0 km 590 m 50 右側（写真-6），0 km 638 m 右側および 2 km 784 m 右側（写真-7）），ゴム沓が脱落しているもの（0 km 590 m 50 左側，写真-8），せん断変形したもの（2 km 132 m（写真-9），3 km 463 m 左側），押しつぶされているもの（2 km 894 m 左側）などの変状が確認された。

せん断変形や押しつぶされたゴム沓は、その変形量が元の厚さの 40% 以下と小さかったので、このままの状態で使用しても問題ないと判断した。しかし、ずれたり脱落したゴム沓は再設置を行った。設置に際して、狭隘なために通常のジャッキアップができない箇所（0 km 590 m 50 右側および 0 km 638 m 右側）では、以下の手順で

フラットジャッキを用いてゴム沓を再設置した（写真－15）。

- ①台座コンクリートをワイヤーソーにより撤去
- ②フラットジャッキおよびゴム沓（t=32 mm）を所定の位置に配置し、加圧して上部工と接触
- ③フラットジャッキの周囲にモルタルを打設（ジャッキは埋め殺し）

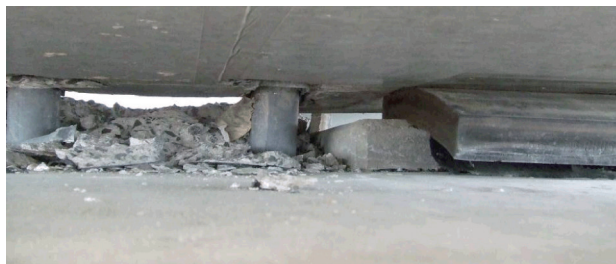
写真-7 ゴム沓の橋軸方向へのずれ (2 km 784 m)

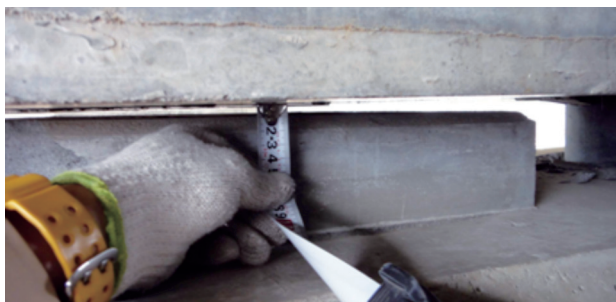
写真-8 ゴム沓脱落部の空間 (10 mm, 0 km 590 m 50)

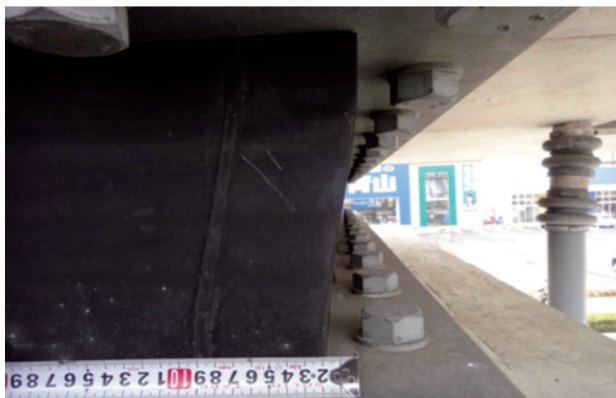
写真-9 ゴム沓の変形 (水平に 20 mm, 2 km 132 m)

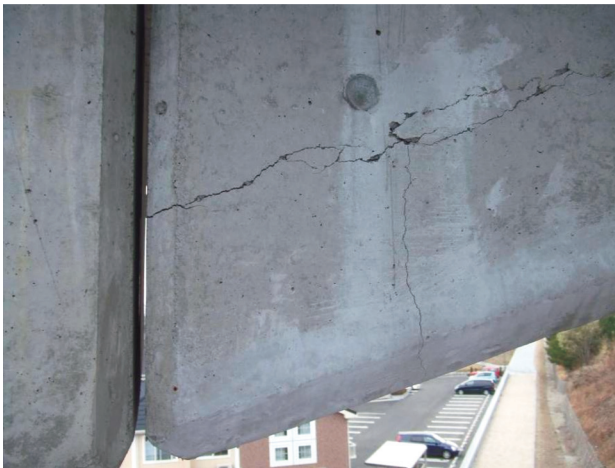
写真-10 上部工のひび割れ (2 km 794 m)

上部工は主要な道路を横断する架道橋について、桁下面および側面の目視調査を行った。その結果、問題となる変状は確認されなかった。ただし、第1下増田高架橋の空港方 (2 km 794 m) において、RC 桁の下面および側面にひび割れが確認された (写真-10)。この部分はラーメン構造端部の調整桁であり、隣接する下部工胸壁部との遊間がなくなっていたことから、地震により当該部が胸壁部に激しく接触した際に、ひび割れが発生したものと推定される。ハンマによる打音の結果、濁音を発して浮いた状態であることが判明し、浮き部分は落下する危険性が高いことを確認した。

2 km 794 m の PC 桁の下面および側面は、以下の手順で断面修復を行った（写真-16）。

- ①浮きコンクリートの撤去および防錆材の塗布
- ②アンカーピン（アンカー）の打設、無収縮モルタルの打設
- ③剥落防止工、表面保護工

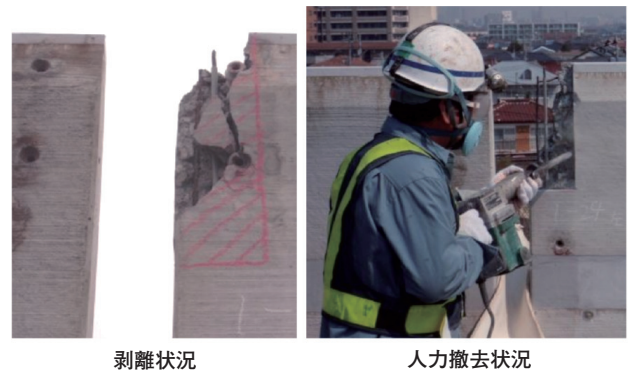
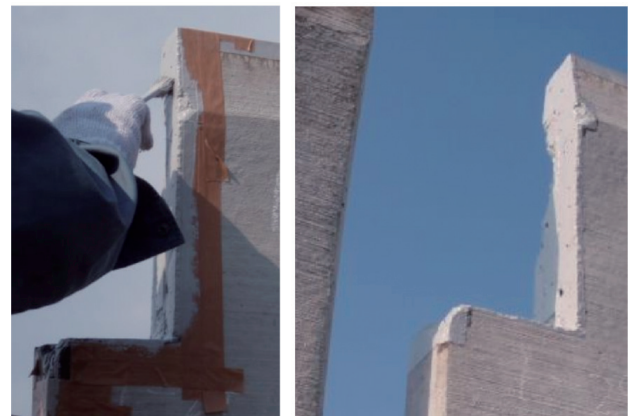
写真-11 防音壁ボルト孔周囲の補修状況

剥離状況

防音壁遊間プレート取り付け部の大部分は、以下の手順で一般的なひび割れ補修を行った。

- ①プレートの撤去
- ②コンクリート剥落部の撤去 (人力撤去)
- ③撤去により露出した鉄筋の切断
- ④切断面への接着剤 (商品名ハードロック) の塗布
- ⑤ウレタン塗膜防水材 (商品名トップコート) の塗布
- ⑥ボルト孔のコーキング
- ⑦プレート (大部分を再利用) の取り付け

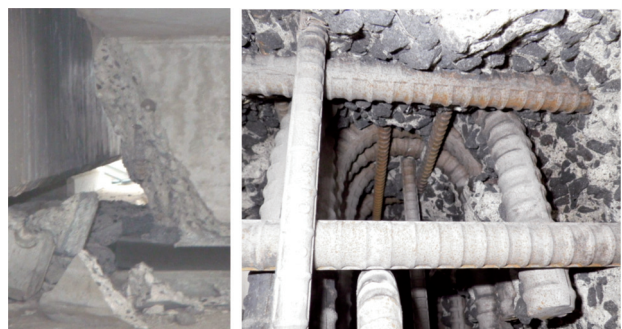
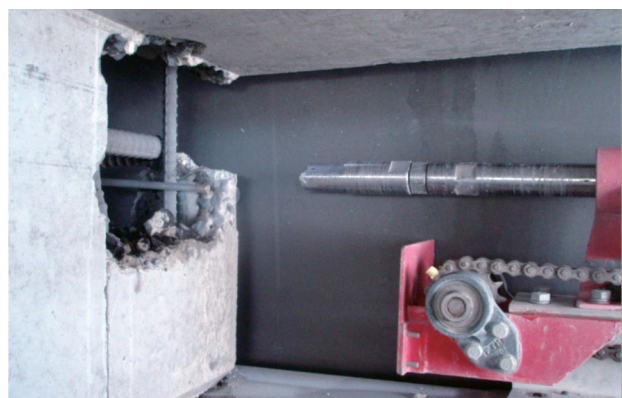
写真－13 ウォータージェットによる斫り

背面側の破損状況

コンクリートの斫りは削岩機を用いた人力作業を基本としたが、ストッパーの背面側で破碎機のノミが届かない箇所（0 km 761 m および 2 km 784 m の2箇所）は、ウォータージェット工法を適用した（写真－13）。
