施工中に二度の大規模地震動を受けた胆沢ダム安全性 Safety of the Isawa Dam affected by a total of two large-scale seismic excitations under construction

Yohei Ohki

本報文では、2度の巨大地震が建設中の胆沢ダムに与えた影響とそれを踏まえた胆沢ダムの安全性について纏めたものである。

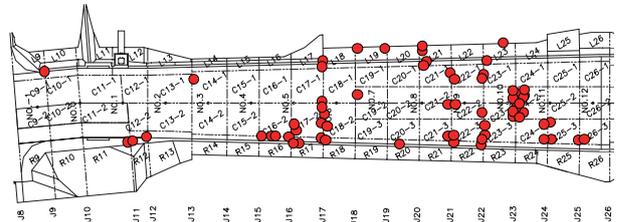
図-3 東北地方太平洋沖地震 洪水吐き被災調査結果 (流入部・シュート部)

平成 23 年 3 月 11 日時点で、洪水吐きコンクリートは減勢部 R 28 BL の壁部以外は完了している。地震後点検の結果、損傷箇所を図-3, 4 に示す。損傷のほとんどが小さな欠けやクラックである。比較的大きな損傷の一部を写真-3, 4 で示す。全体として以下に示すような軽微な損傷にとどまっている。

- ① ジョイント部の欠け・クラック
- ② シュート部床版のクラック・基礎排水工からの湧水
- ③ 岩手宮城内陸地震後の補修箇所の浮き
- ④ 岩盤変位計測値 2.5 mm 程度の副ダム部の沈下

欠けやクラック、浮きについては、岩手宮城内陸地震の補修方針に則り実施した。湧水の確認されたシュート部のクラック発生箇所については、クラックが止水板下部までつながっていた。そのため亀裂のなくなる深さまでコンクリートを除去し、湧水処理後コンクリート再打設を行った(写真-4, 5)。副ダム部については段差補修およびクラック補修を実施した。

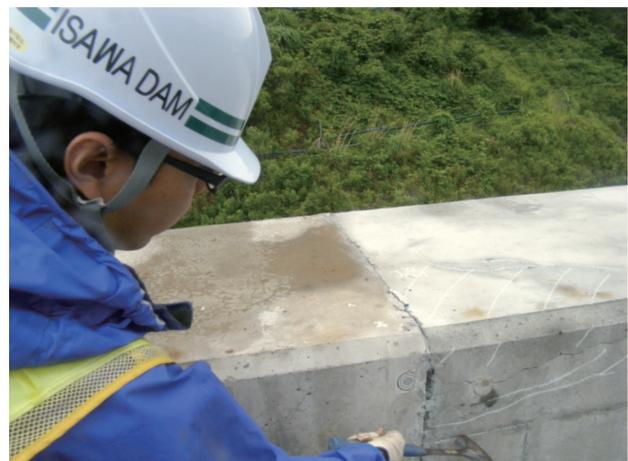
写真-3 洪水吐き L33BL (J32) 天端のクラック (チョークでハッチングした部分が浮いている。)

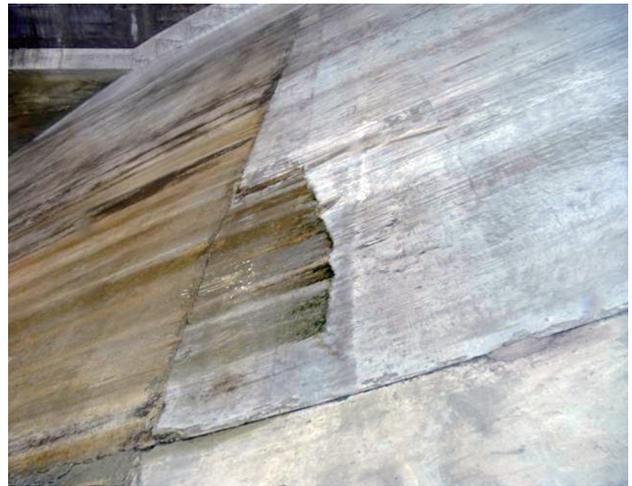
写真一四 洪水吐き C-25-2BL (J25)
クラックおよび湧水 (左岸側より撮影)

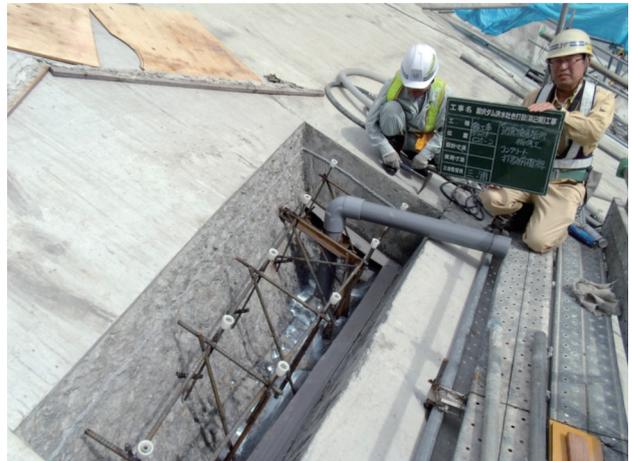
写真一五 洪水吐き C-25-2BL (J25) クラックはつり取り後の状況
(右岸側より撮影)

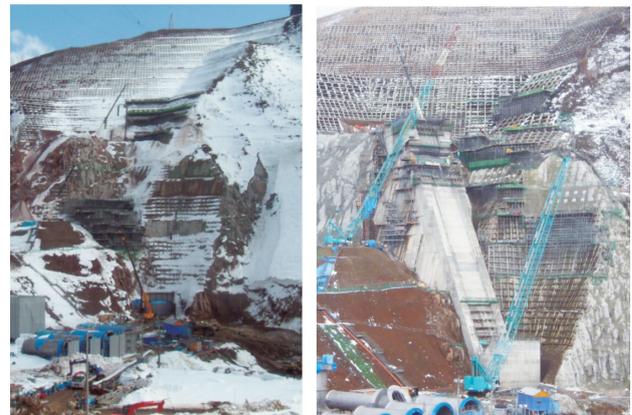
地震時、躯体は、置換コンクリート・躯体コンクリート合わせて 4,570 m³ 打設完了(全体 23,890 m³ の約 20%)していた。現場は、冬季休止状況にあり、基礎岩盤の亀裂注入補強グラウチングを施工中であった。(写真-6 左側)

- ① コンクリート、地山、法面保護工とも被害はない
- ② アンカー工については、全数リフトオフ試験を実施した。F20UA タイプ 71 本、F40UA タイプ 69 本はいずれも設計アンカー力の 80% 以上の残存緊張力があり健全と判断した。F100UA タイプでは 68 本中 64 本が残存緊張力 80% 以上で健全であり、4 本が 50~80% で不健全となった。不健全となったものは再緊張により定着を行った。これらについては、今後経過を観察する。

写真一六 左：地震直前の取水放流設備 (H23. 2)
右：現在の取水放流設備全景 (H23.12)
