# 薬液注入工法による液状化対策工法実態評価（茨城県鹿島地区） Post Tohoku Region Pacific Coast Earthquake evaluation of the efficiency of permeable chemical grouting carried out pre-earth- quake as a countermeasure to liquefaction

## 要 約

東日本大震災の大きな地震動を受けた茨城県鹿島地区における港湾施設の被災状況を報告する。本施設は、民間企業の荷役用に昭和 47 年に建設されたものであり、大型船舶の往来が頻繁な重要港湾施設として使用されている。平成 18 年に客先の依頼により同施設の耐震検討を実施した結果、岸壁および横棧橋が大規模地震時に所定の耐震性能を満足していないことが判明した。検討結果を受け、耐震補強工を実施した。

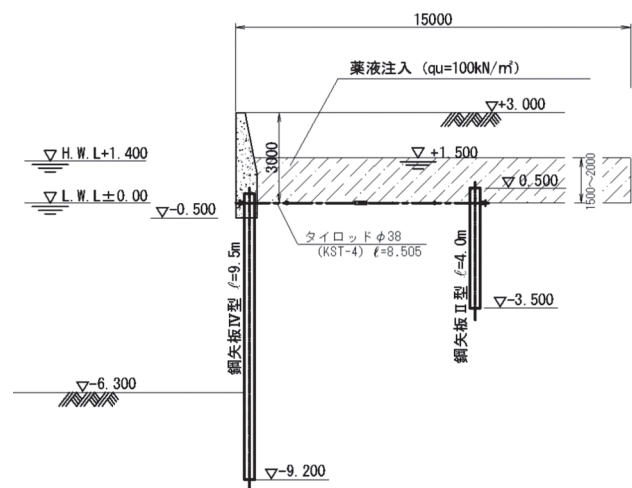
図一3 液状化対策工標準断面図

耐震検討の結果、上部の砂層（埋土層）は地震時に液状化に至る可能性が高いことが確認された。そこで、図一3に示す範囲を薬液注入工法（浸透固化処理工法）により改良する対策工を提案し、施工を行っている。

図一3の対策工の実施により、解析結果では岸壁の残留変位量が約19 cmに低減され、これは港湾基準が示す供用可能値（0 cm～20 cm）を満足するものとなった。また、この他に岸壁構造部材の応力状態や、レベル1地震時に対する健全性を確認し、提案した液状化対策工の妥当性を確認している。

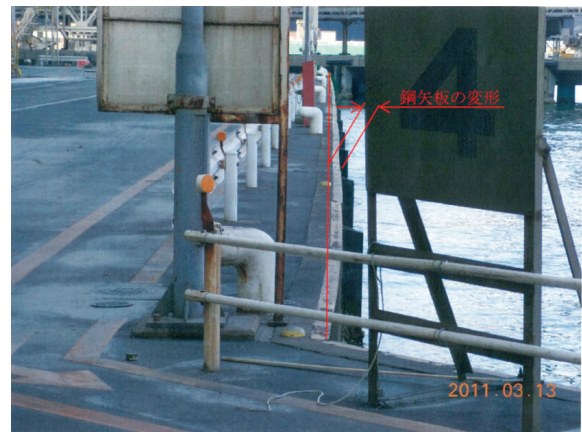
写真－3 岸壁頭部変形状況

- ・部分的岸壁頭部が海側へ傾斜しているものの（写真一3）、ほとんどの部分は大きな変状が見受けられなかった。

写真－3の岸壁において，最大で64 mm程度海側に変形していることが確認された。その他の岸壁は，0～40 mm程度の変形量であった。

また，岸壁頭部変形量も調査の結果最大6 cm程度であり，港湾基準上の供用可能範囲であること，潜水調査により，鋼矢板に損傷がないことや前面地盤の状況等も確認しており，岸壁の供用に問題はないと判断した。

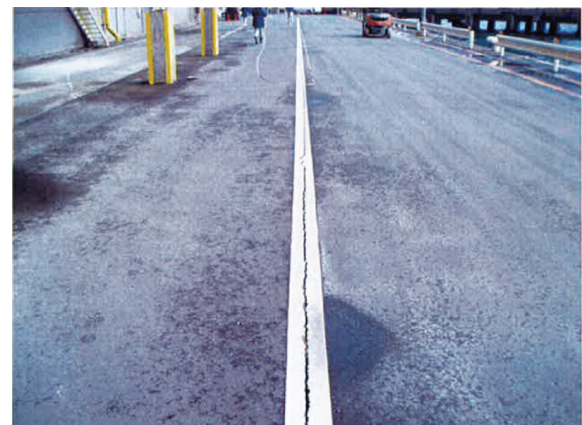
写真－4 岸壁背面 As 舗装クラック

- ・部分的に岸壁背面が沈下している。
- ・岸壁背面のAs舗装にクラック，段差が生じている部分がある（写真－4）。
- ・潜水目視調査結果では，鋼矢板岸壁に特別な損傷は見られなかった。

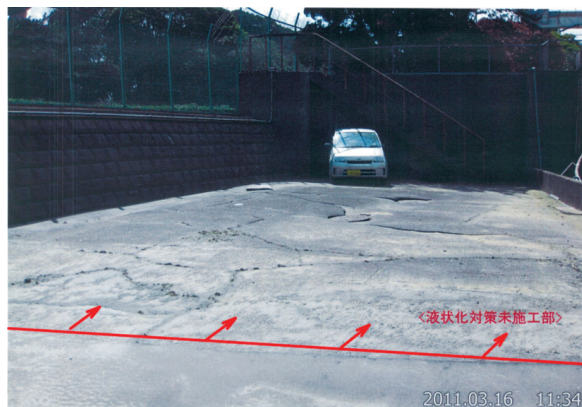
写真－5 岸壁背面被災状況

ただし，客先工場の敷地内で液状化対策工が未施工の範囲では，液状化の発生が認められた（写真－5）。当該箇所は，岸壁より離れた部分であり，液状化が生じた場合でも岸壁構造に影響を与えない範囲として対策工を施工しなかった範囲である。

写真の通り，液状化対策工未施工部分のAs舗装にはクラックが生じており，地盤の沈下も見受けられることから，液状化が生じたと考えられる。一方，液状化対策工施工範囲はまったく被害がなく，液状化対策工の効果が明確に表れている。

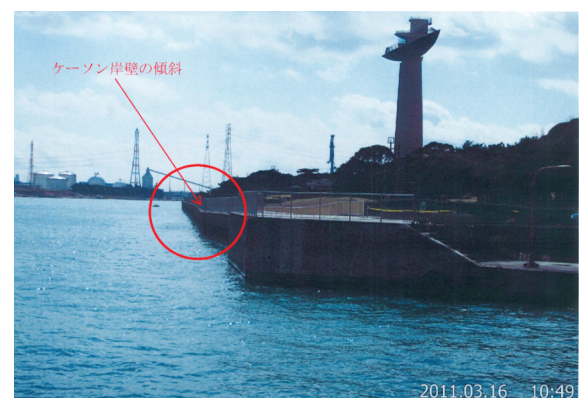
写真－6 ケーソン岸壁被災状況

- ・ケーソン岸壁が大きく沈下し，前面に傾斜している（写真－6）。
- ・ケーソン岸壁背面は，沈下が著しく，As舗装にはクラックが多く発生している。また設置された手摺は，大きく波打った状況である（写真－7）。

当該箇所は，津波による影響で填砂等，液状化後の状況が見受けられないものの，被災状況から液状化が生じたと考えられる。

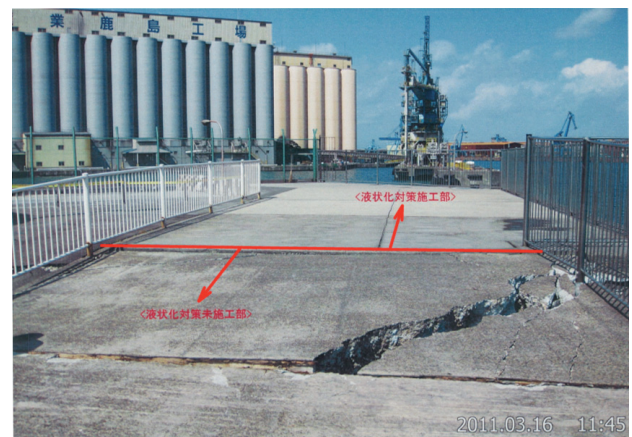
写真-8 岸壁背面被災状況

液状化対策工施工範囲と未施工範囲（公共岸壁部）との境界部分の状況を写真－8に示す。写真－8にて明らかなように，対策工未施工の範囲は液状化が生じており，岸壁背面の地盤が沈下し，コンクリート舗装に亀裂が生じている。一方，液状化対策工施工範囲は，被害はなく，

コンクリート舗装は健全な状態である。

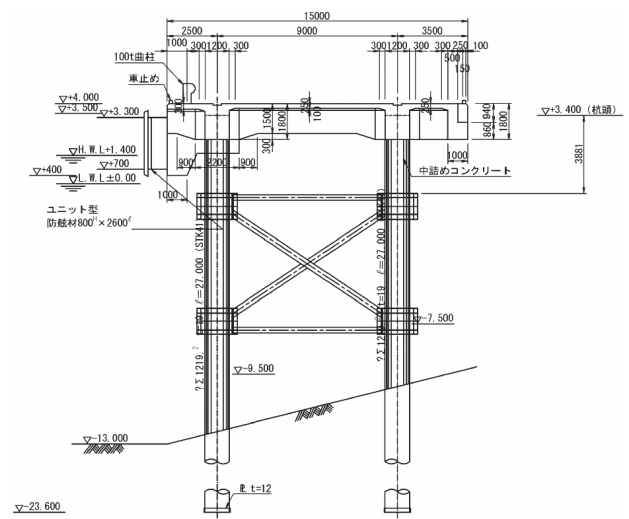
図-4 横棧橋耐震補強標準断面図

- ・外観目視調査では、津波による漂流物等の衝突による上部工の一部に軽微な損傷が見受けられたものの、構造上問題となるような損傷はなかった。
- ・潜水目視調査では、鋼管杭、プレス材および各々の接合部に損傷のないことを確認した。

上記の通り、横棧橋に関しても構造的に問題となるような損傷はなく、供用に問題はなかった。

本港湾施設の中の横棧橋は、材料の搬入のため年間を通して大型船舶の往来が頻繁にある重要な施設である。本横棧橋の上部には、写真-2 に示すように大型のアンローダーが設置されており、トップヘビーとなっている。前述の通り、本横棧橋の耐震性の検討を実施したところ、特に鋼管杭の被害が著しい結果が得られたため、鋼管杭の損傷防止を目的とし、図-4 に示すようなプレス材による補強を提案し、工事を実施している。
