ジャッキアップ工法による改修工事の施工報告

The construction report of the repair work by a jack up construction method

本工事は、平成 23 年 3 月 11 日午後 2 時 46 分発生 of 東北地方太平洋沖地震により被災し、建屋全体が斜めに傾いた出光興産(株)塩釜油槽所の事務所棟を水平に沈下修正する工事である。

工事件名：出光興産(株)塩釜油槽所事務所棟沈下修正工事

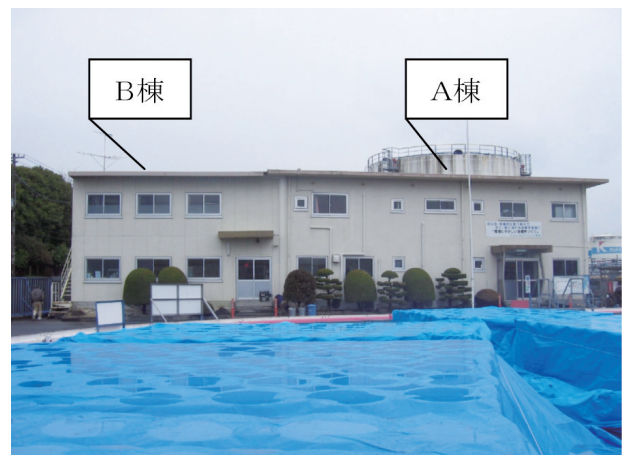
写真-1 出光興産(株)塩釜油槽所事務所棟

事務所棟は A 棟 (RC 造) と増築 B 棟 (S 造) で構成されており、いずれの棟も外側が沈みこんでいる状況であった。そのため杭頭部分が部分的に損傷していると想定された。(写真-1)

4 月 8 日の時点で A 棟は⑧ (南東側) で最大 40 cm 程度、B 棟は① (北東側) で最大 8 cm 程度沈み込んでいる状況であった。(写真-1)

復旧方法を検討するなかで建替案もあがったが、震災直後ということもありコストと工期に優位性のあるジャッキアップ工法による沈下修正工事が採用された。

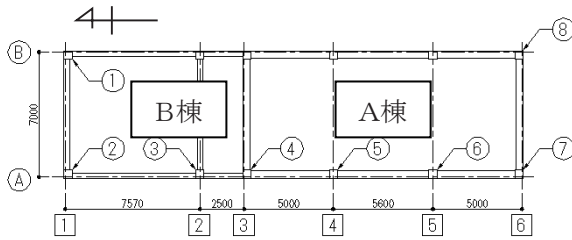
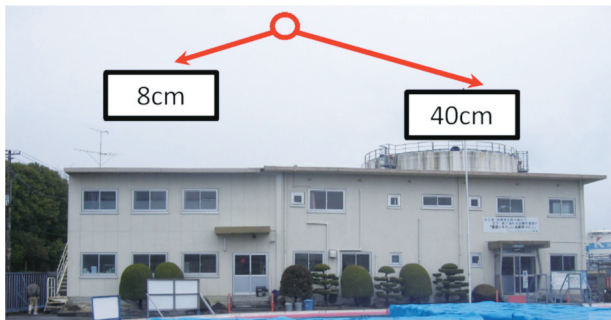
写真-2 事務所棟の沈下状況

構の階段とつながっていたため、建物の沈み込みにより縦に圧縮されていた。(写真-2)

ここで A 棟では最大 2.24% の勾配が発生しており、人

に影響が出る可能性が高いと考えられたため対策を講じている。

このことから時間のかかる沈下修正工事に先立ち、室内に勾配を調整した仮床を作成しフラットな執務空間を確保した。(写真-2)

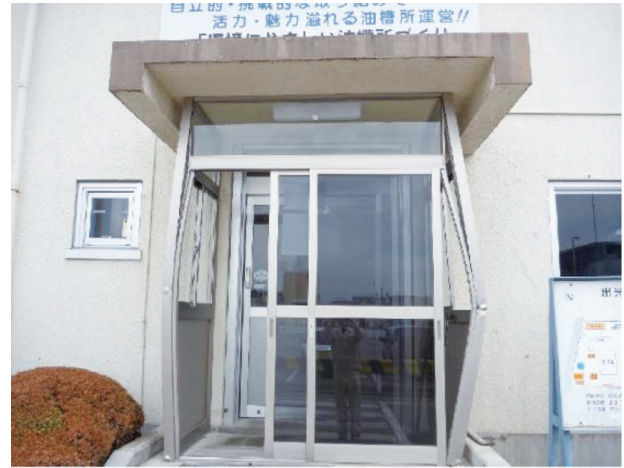
写真-3 エントランス風除室の損傷

建物の沈下に伴いエキスパンションジョイント部の内外装とエントランス風除室のサッシに損傷があったが、その他の部分は大きなひび割れ等の被害がなく健全であると判断できた。

エキスパンションジョイント部の内外装とエントランス風除室のサッシを復旧し、外構には花壇を設け工事を完了した。

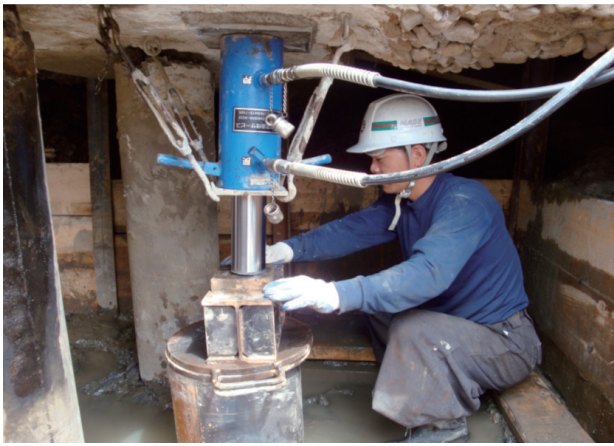
写真一六 圧入状況

ボーリングデータから GL-12 m を支持層と想定していたが、実際には支持層が深く、支持力を得られたのが平均で -17.44 m 付近であった。(表一三)

ジャッキアップ時の反力用の鋼管杭を、既存基礎から反力をとりながら 50 t 油圧ジャッキとサポートジャッキを用い圧入した。(写真一六~一八)

そのため、圧入工事のボリュームが大幅に増えたが、圧入施工班を 2 班に増やし溶接工を増員することで、計画した工程どおり進めることができた。
