# 鶴田ダム減勢工掘削に伴う法面挙動監視と対策工 Observation of slope movement and measures method with energy dissipator excavation of tsuruda dam

## 要 約

本報は、鶴田ダム施設改造工事の減勢工掘削における、法面挙動の自動計測、および変状時の対策工の実績について述べるものである。

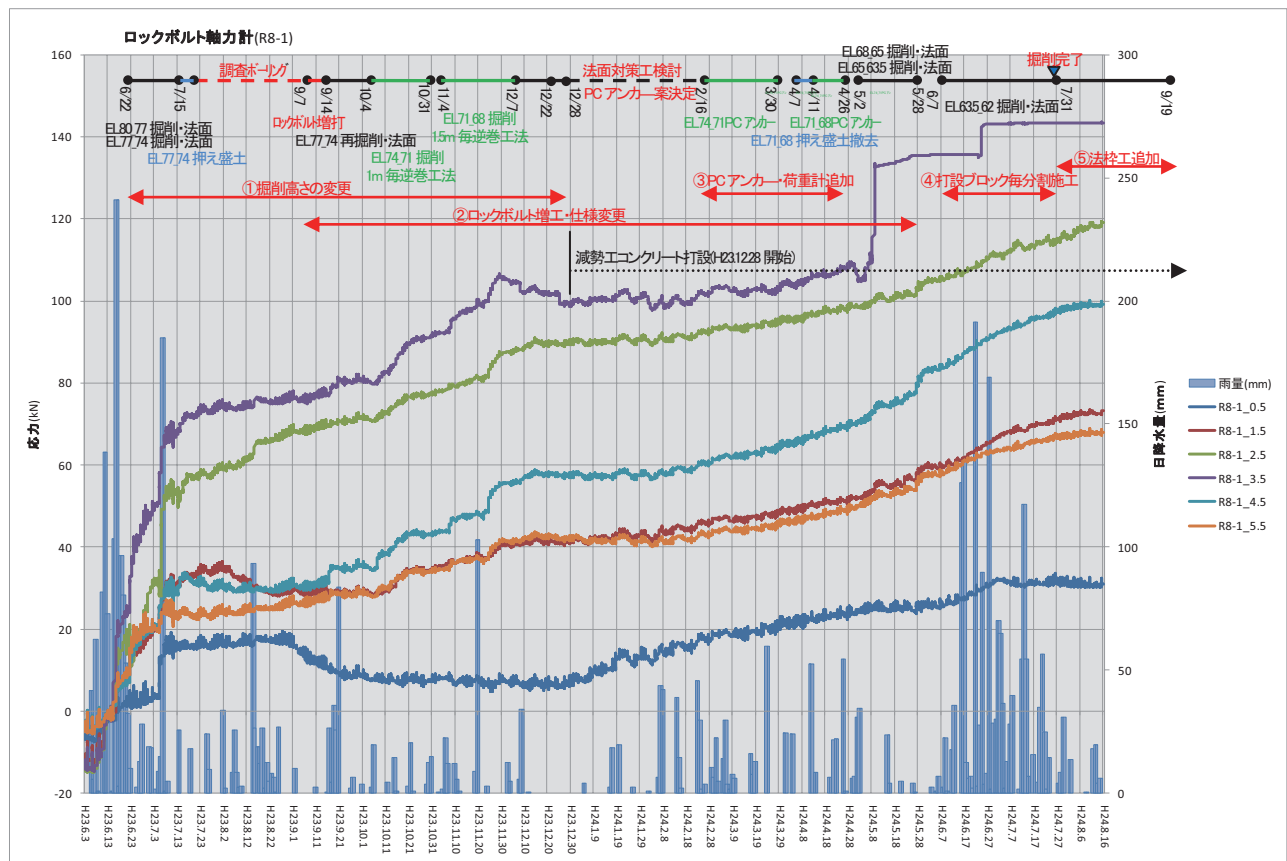
図-8 ロックボルト軸力計の計測データと日降水量（時系列）

測開始後、平成 23 年 4 月から開始した。当初は、1 サイクルあたりの掘削高、法面保護を 5 m で実施した。新規法面掘削、法面吹付完了後、同年 6 月にロックボルト軸力計を設置した。以降、挙動を監視しながら掘削を継続したが、応力開放が進行し、ロックボルト軸力計の応力の値が増加を示し、管理基準値を超過したため、段階的に法面对策の追加施工を実施した。図-8 にロックボルト軸力計の計測値データ（1 例）および日降水量のグラフを示す。また、グラフ内に追加法面对策の内容を記載した。

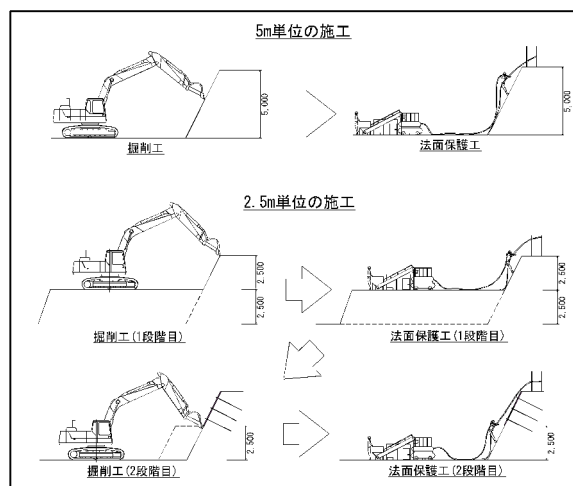
図-9 法面施工の細分化

当初は1サイクルあたりの掘削高さを5mで施工したが、応力開放によりロックボルト軸力計の計測値が対策の検討を必要とする1次管理基準値を超過したため、第1段階の対策として、掘削高さを2.5mに変更し、法面施工の細分化を図った(図-9)。

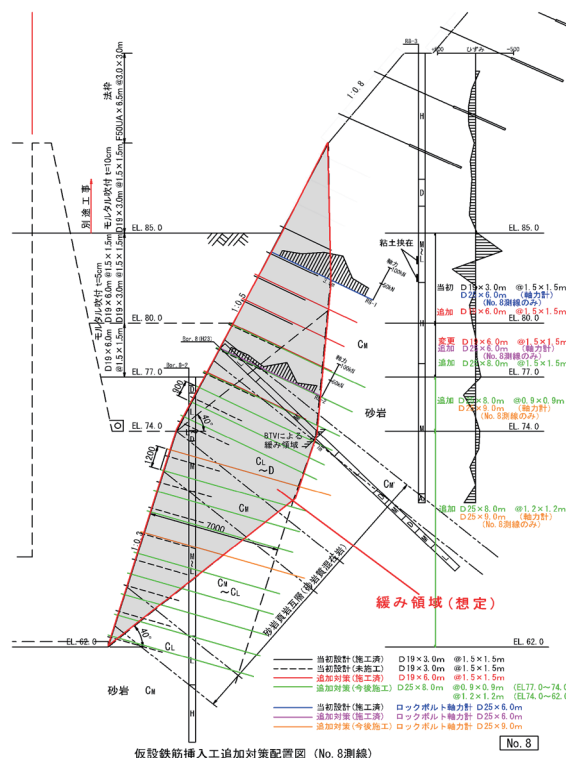
図-10 No.8 測線の緩み領域とロックボルト配置断面図

前述した対策を実施し、掘削および法面作業を継続していたが、ロックボルト軸力計の計測値は各段階の掘削直後に大きく増加し、その後微増を示した。その結果、計測値が退避基準を超過する見込みとなったため、押え盛土を実施し、ボーリングコアおよびボアホールカメラによる内部の観察を行って追加法面対策を検討することとした。

調査の結果、地山内に緩みゾーンの存在を確認し、対策として掘削勾配1:0.6の範囲にはロックボルトの長さを $L=3.0\text{ m}$ から $L=6.0\text{ m}$ に変更し、内挿して追加施工することとした(鉄筋径はD19のまま)。また、掘削が最急勾配となる1:0.3の範囲(この時点では未掘削)については、再度安定計算を実施し、鉄筋挿入工の仕様をD25、 $L=8.0\text{ m}$ に変更した(配置ピッチは2通り@ $0.9\text{ m} \times 0.9\text{ m}$ および@ $1.2\text{ m} \times 1.2\text{ m}$ )。さらに、No.7からNo.9の3測線については、ロックボルト軸力計を高さ方向に6m間隔で2本ずつ(計6本)追加した。

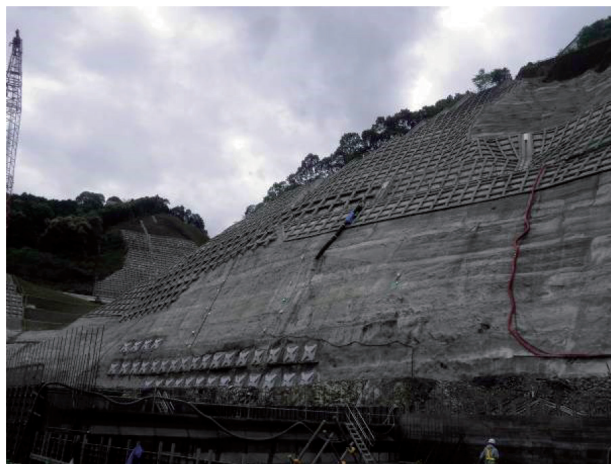
写真-4 PCアンカー施工完了写真 (34本)

ロックボルトの増工、仕様の変更を実施しても軸力計の計測値が増加した箇所では、掘削と法面挙動の実績から、鉄筋挿入工のピッチ割を考慮して掘削高さを1mあるいは1.5mとしてさらなる法面施工を細分化した。それでもNo.7~No.9、EL85.0~77.0付近ではロックボルト軸力計の計測値は微増を示し、計測箇所によっては鉄筋が降伏する見込みとなったため、PCアンカー工法による法面对策を検討、実施した。アンカーの配置については、掘削スケッチによる断層の位置や観測計器の挙動をもとに決定した。また、最大断面であるNo.8測線のPCアンカーにかかる荷重を計測した。

アンカーの仕様を表-4に、施工状況写真を写真-4に示す。

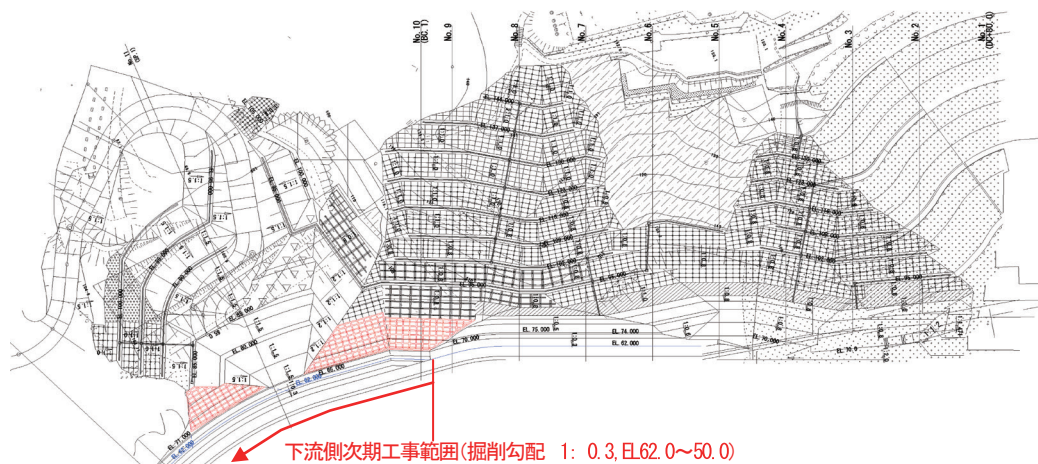
図-12 追加法枠工（F-300）の施行範囲：赤枠

すべての基礎掘削を完了し、コンクリート打設の施工を行っていたが、依然として法面の挙動が微増を続けており、また、下流側の次期工事でも掘削勾配1:0.3、高さ12 mの掘削が計画されていることから、追加法面对策として法枠工（F-300）の施工を行った。
