固結粘性土層を介在した 玉石・砂礫層における シールド施工

固結粘性土層を介在する玉石・砂礫層を、泥土圧式シールドにて掘削した施工結果を報告する。

工事名：相模原市大島～城山町谷ヶ原地内送水管敷設（シールド）工事 公共

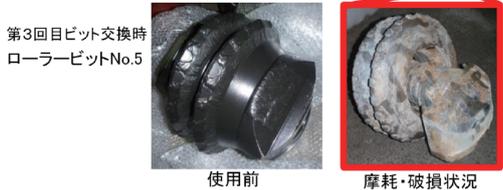
表一 推定摩耗量と実績の比較 (ローラービット)

(1回目 600m)						
ビット番号	No.1	No.2	No.3	No.4	No.5	No.6
実績摩耗量(mm)	12	12	13	14	13	16
推定摩耗量(mm)	7.3	10.2	11.9	13.4	14.3	14.5
(2回目 1210m時)						
ビット番号	No.1	No.2	No.3	No.4	No.5	No.6
実績摩耗量(mm)	8	11	13	13	14	16
推定摩耗量(mm)	7.9	11.1	13.0	14.5	15.5	15.7
(3回目 1530m時)						
ビット番号	No.1	No.2	No.3	No.4	No.5	No.6
実績摩耗量(mm)	破損	破損	破損	破損	破損	破損
推定摩耗量(mm)	6.0	8.5	9.9	11.1	11.8	12.0

表一から分かるように第3回目のカッタービット交換時には、ローラービットはじめ他のビットや面板部に大きな摩耗・損傷を認めた。

これは、発進立坑～1200m付近で得られたシュミットロックハンマー試験における玉石の強度が100MPa以下であったのに対し、チャンバー内の玉石強度の大半が200～500MPaであったことから、チップインサート型ローラービットの適応強度とされる100MPaを大きく超えていたためと考えられる。

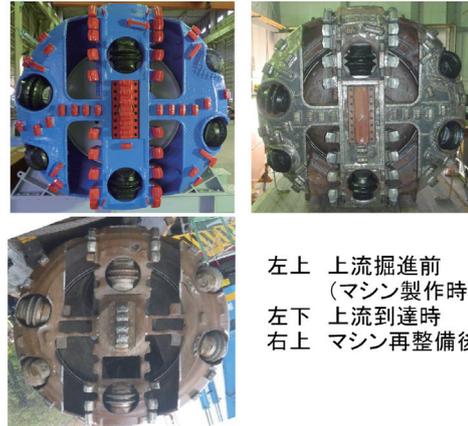
写真一 カッターフェイスの状況

また、マシン製作時、上流到達後および再整備後のカッターフェイスの状況を写真一に示す。

整備工場にて損傷の状況を確認し、下流側掘削に向けたマシンの再整備内容を決定した。表二に主な整備内容を示す。

●カッターヘッド部	
・摩耗部分の除去・加修	・面板の硬化肉盛
・先行ビット交換・増設	・旋回ベアリング交換
・土砂シール交換	・破損した取付ビット
・加泥配管復旧・補強	・台座の復旧
●スクリーコンベア部	
・ケーシング摩耗部分の交換・補強	・スクリー羽根の欠損部分の交換・補強
その他	
・シールドジャッキ・中折ジャッキ整備	・土圧計交換 等
