# 坑口部における地表面からの止水グラウトの施工報告

小塚 孝\*  
Takashi Kozuka

本工事は、香港における地下鉄新線南港線工事のうち、地下鉄本線トンネル（本線延長3.24 km）、高架部（本線延長0.22 km）、香港公園換気立坑及び南風換気塔の建設工事である。本報告は南風坑口において、トンネル掘削に先行して施工した止水グラウトについて報告するものである。

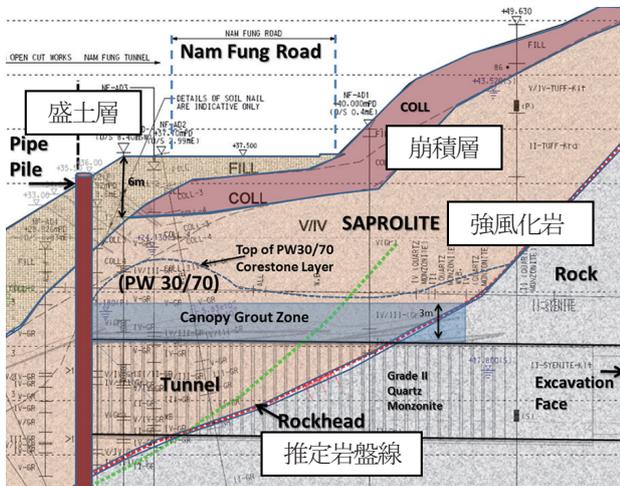
図一 南風坑口部地質縦断面図

南風坑口部は、図一に示すように、強風化モンズナイト（マサ化、部分的に巨礫混じり）、崩積層及び盛土層から形成されており、地下水位は地表面から約10 m下がり、トンネル天端から約6 m上と高かった。また、透水係数は $10^{-5}$  (m/sec) と高く、トンネル掘削中の湧水が懸念されていた。

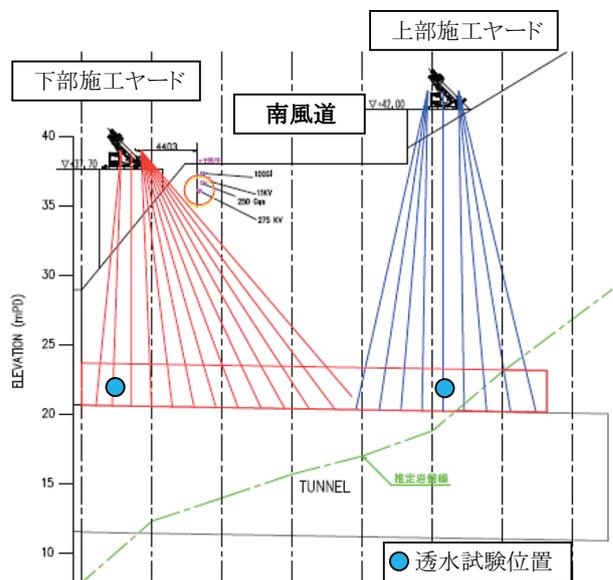
図二 グラウト配置縦断面図

これらの事象より判断すると、地下水位低下対策工のみでは、トンネル掘削時において、地下水が岩盤と土砂地山の境界部を伝わりトンネル内に流入し、湧水が切羽天端部の崩壊を引き起こすことが懸念された。このリスク回避策として、事前止水グラウトをトンネル天端部に実施することとした。当該時期は立坑掘削中であり、立坑掘削作業の障害にならず、注入を並行して施工できるように地表面から行うこととした。作業ヤードの制約条件（道路占用、立坑掘削並行作業等）を考慮して、地表面から深さ約20~30 mを斜方向に削孔し、トンネルアーチ上部を有効に注入できるように配置した（図二参照）。

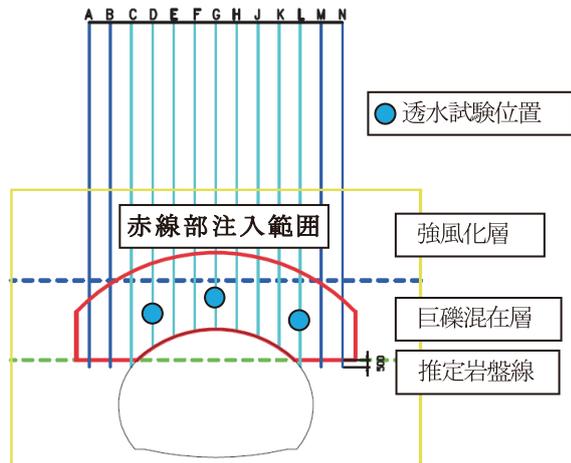
図一三 注入断面図および注入範囲

注入範囲は天端部120°範囲とし、厚さ3 mの改良体とした。また岩盤との境界部を削孔中に確認し、最小50 cmの根入れを確保することとした。また、境界部は巨礫が混在し岩盤線の判定が難しいため、削孔長を2 m延長して注入を行った（図三参照）。

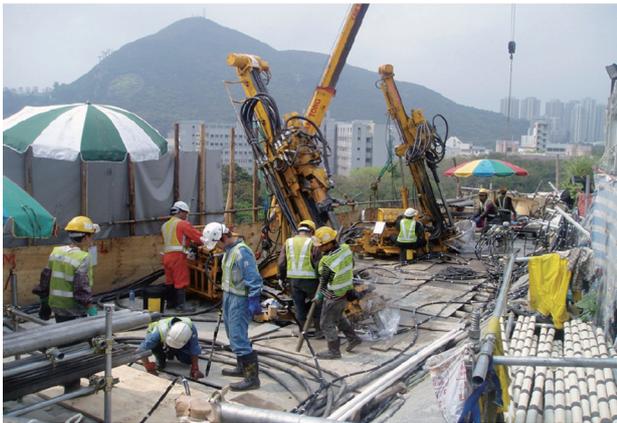
写真一 削孔状況

南風道直下には高压線、上下水等が設置されており、また道路占用のための許可申請には非常に時間を要するため、道路を跨ぎ両側法面部に施工ヤードを設置した。しかし施工ヤードが非常に狭くまた木製の足場のため、軽量且つ小型の削孔機を選定する必要があった。また、縦断方向のみならず横断方向にも斜掘する必要があり、削孔角度を自在に調整できる RPD-100SL-F2 を選定した。図一三に示す通りトンネル断面を横断方向 1.5 m 毎に分割 (A~N, 13 断面) し、縦断方向も同様に 1.5 m 毎に分割 (22 断面) し、削孔機 2 台で施工を行った。

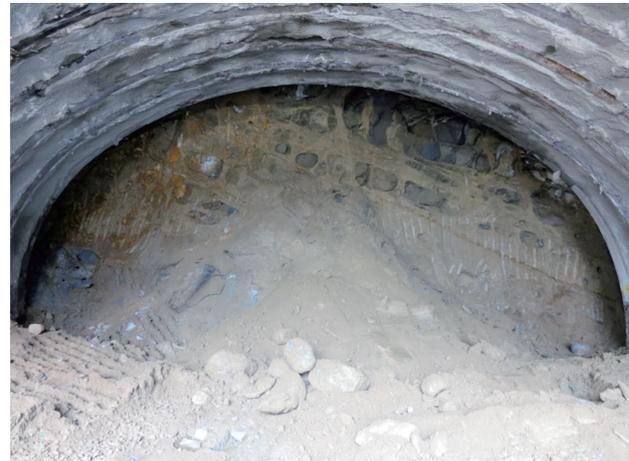
写真二 坑口部切羽状況

透水試験結果からわかるように、いずれの場所においても、グラウト実施後の透水係数は  $10^{-7} \sim 10^{-8}$  (m/sec) 程度であり、注入による改良効果が確認できた。また、トンネル掘削開始前に切羽鏡面より前方探査 (2 本, 30 m) を実施し湧水の有無を確認したが、滴水程度であり良好な止水ゾーンを構築できたと考えた。トンネル掘削時においても切羽からの湧水は無く、トンネル切羽の自立性も良好で、崩落等も見られなかった。さらに、トンネル掘削時の道路沈下も、許容範囲内に抑えることができた。
