# 鉄道橋補修及び桁移動復旧に関する施工報告

本工事は、東日本大震災で被災した三陸鉄道南リアス線（吉浜・釜石間 15 km）のトンネル、盛土、橋りょうを復旧する工事である。当該工事のうち、第1大渡川橋りょう区間の橋脚が座屈してトラス桁にズレが生じた状況に対し、仮受架台の架設、桁のジャッキアップ及び水平移動、橋脚の撤去・新設を行った施工事例の概要を報告する。

工 事 名 三陸鉄道南リアス線、吉浜・釜石間  
災害復旧工事

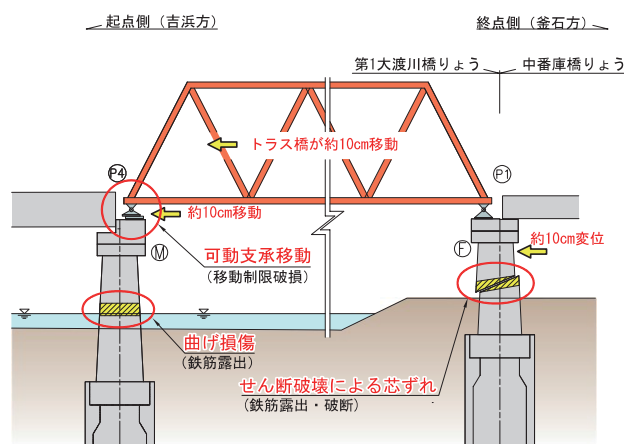
図一 被災状況詳細図

トラス橋起点側（第1大渡川橋りょう P4 橋脚部）においては、加振により橋脚主鉄筋段落し部に曲げ損傷が発生し、柱の全周にかぶりコンクリートのはく離・鉄筋露出が確認された。鋼製支承部（可動側）には移動跡（起点側へ約 10 cm の移動）が認められ、許容値以上の移動による移動制限装置（鎖錠子）の変形や欠損が見られた。トラス橋終点側（中番庫橋りょう P1 橋脚部）においては、橋脚主鉄筋段落し部にせん断破壊が発生し、柱の全周にかぶりコンクリートのはく離・鉄筋露出・鉄筋破断が確認され、柱に芯ずれ・沈下（起点側へ約 10 cm の芯ずれ）が生じていた。鋼製支承部（固定側）に異常は見られなかった。全体的に P1 橋脚のせん断破壊面より上部が起点側に 10 cm 座屈したため、トラス橋が起点側へ 10 cm 押し出された状況となっていた。被災状況を図一 2 及び写真一 1 に示す。

トラス橋の復旧方針は、ジャッキ及び送り出し装置で元の位置まで移動復元する。P4 橋脚の曲げ損傷部については、RC 巻立工法による補修・補強を行った。P1 橋脚のせん断破壊部については、構造機能が著しく低下しており補修・補強による機能回復が困難であると判定し、躯体打替となった。

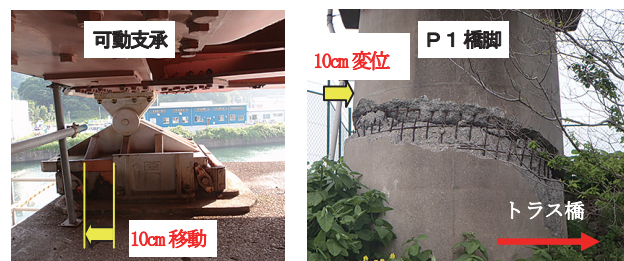
写真一 被災状況

P4 可動支承移動状況

P1 橋脚せん断破壊状況
