# 補強盛土（RRR 工法）による JR 山口線鉄道盛土の災害復旧 工事

品川 亮\* 山本 洋久\*  
Ryo Shinagawa Hirohisa Yamamoto

工 事 名：山口線高峯地区災害復旧工事  
発 注 者：西日本旅客鉄道株式会社  
工事場所：島根県鹿足郡津和野町高峯、鷲原地内  
（55K750 m 付近～59K550 m 付近）  
工 期：平成 25 年 12 月 27 日～平成 26 年 10 月 22 日  
工事内容：

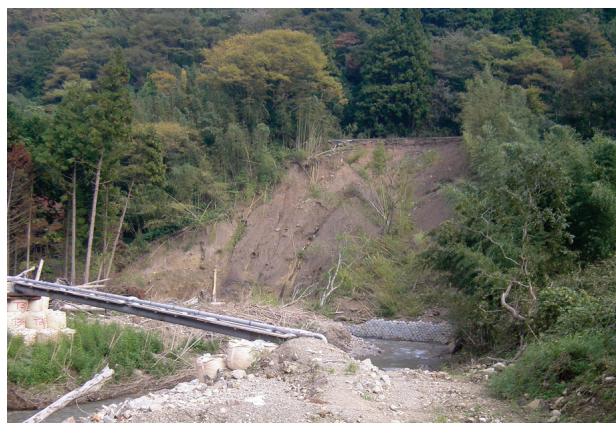
本工事は、平成 25 年 7 月に発生した豪雨により被災した、JR 西日本山口線のうち、島根県津和野町内における復旧工事である。本稿ではこのうち、補強盛土工法（RRR 工法）による大規模盛土の復旧について述べる（図－1、2、写真－2）。

写真－1 着手前の被災状況

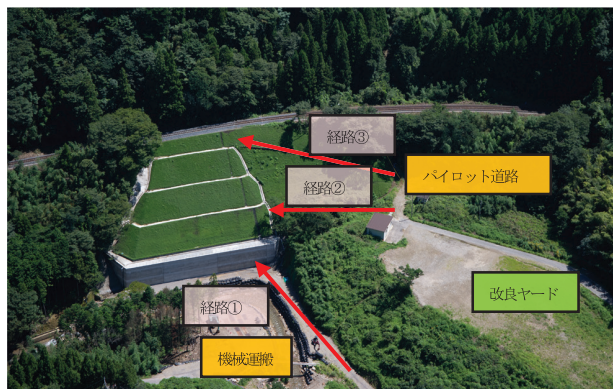
写真－2 運搬経路図

- ・大型土嚢にて仮護岸を設置し、50t ラフテレーンクレーンにて資機材の荷揚げを行った。
- ・運搬用のパイロット道路を盛土の高さに合わせ 2 箇所（写真－2 参照）設置し、盛土材の運搬経路を確保した。
- ・夜間作業を行うことにより、天候不順等による工程遅延リスクを回避した。
- ・上部回転式クローラードンプを使用することで、旋回時の災害リスクを回避した。
- ・車両接近警報システム（パイロット道路上のセンサーをクローラードンプが通過すると警報機が作動する）を導入することにより、上下作業に起因する災害リスクを回避した。
- ・盛土幅の減少に伴い、使用重機を順次入れ替えた。

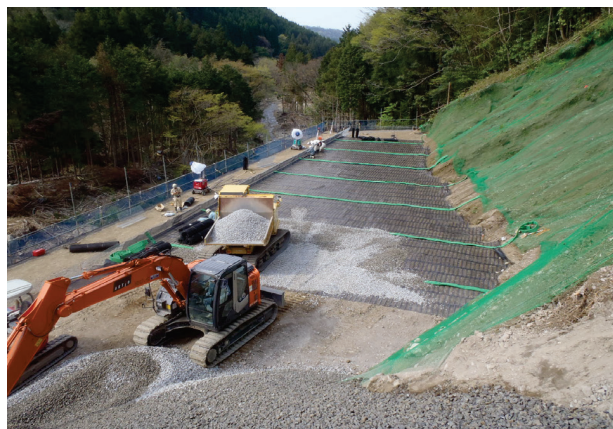
写真－3 法部排水ブランケット層施工状況

- ・壁部と法部の盛土下層部に単粒砕石による排水ブランケット層を配置した（図－2、写真－3 参照）。
- ・地山を 2 層毎（60 cm）に段切りし、湧水を布設した透水シートから排水ブランケット層に誘導した。
- ・盛土上部の法面部に小段排水、両端部に排水側溝および吹付モルタルによる縦排水を設置した。
- ・盛土法面部は、厚層基材を吹付けし、降雨による表土の流出を防止した。盛土内のセメントによる影響を低減するため吹付け厚は 10 cm とした。

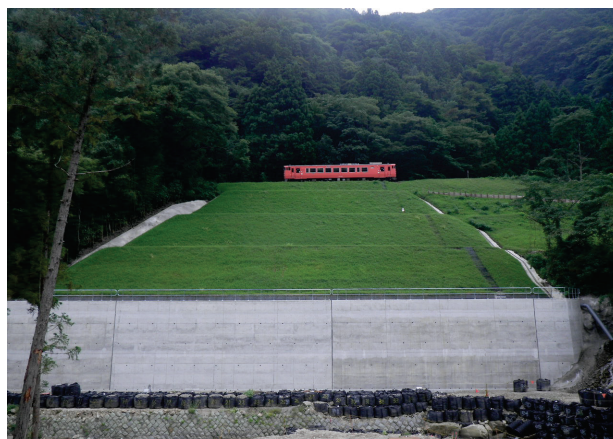
写真－4 完成状況

今回の災害復旧工事では、工期短縮が最大の課題であったが、現地発生土の利用、パイロット道路の設置により、短い工期内で施工を完了することができた。また、キャスポルと RI 試験機により補強盛土の適切な品質管理を行った結果、施工後に沈下の目立った変化はなく、品質管理面でも良好な施工ができたものとする。
