結晶片岩地域における長大切土のり面の挙動監視と対策工 Monitoring and Countermeasures for the Landslide of Big Cut-Off Slope composed of Crystalline Shist

本報告は、平成 28 年 2 月 13 日に開通した新東名高速道路の開通区間東端に位置する浜松 JCT 側における、愛知県と静岡県との県境地域で実施した長大切土のり面対策工について述べるものである。当該地は中央構造線の南側の三波川帯の地質構造に位置する。下り線側においては、この三波川帯の片理が発達した泥質片岩が主体的に分布しており、切土工事施工時のり面崩壊発生が懸念されていたため、事前に対策工法について調査検討し対策工を施した。動態観測による情報化施工にて切土を進めていく中で、工事一時中止を含む大きく 2 度の地山挙動・すべり面の変化が発生した。その経緯と地すべりの実態調査および対策工について報告する。

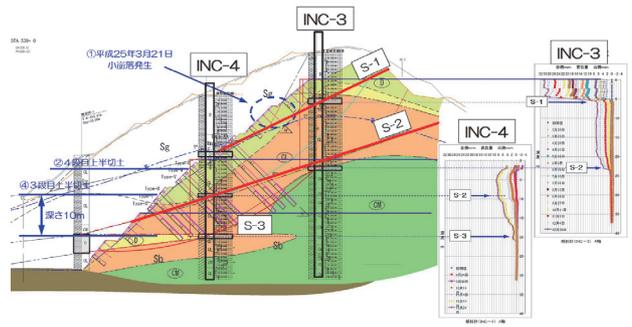
図-10 傾斜計の挙動(第1期施工:2013年)

4段目から3段目掘削中において傾斜計(INC-3, 4)に顕著な挙動が現れた(図-10)。4段目掘削時は概ね想定した深いすべり(S-2)に沿った挙動であったが、3段目上半切土に呼応するかのよう、切土面より10m程

度深い位置に挙動が確認されたため、段階を踏んだ大きなすべり(S-3)と判断し、工事一時中止のうえ対策工の検討を行った。

想定するすべり面の連続性を確認するための追加調査ボーリング(INC-7)結果を既往調査に反映し、新たなすべり面を設定した。地盤定数の考え方、頂部排土の有無、排土規模(幅杭内外)、必要抑止力など比較検討した結果、土圧軽減のために幅杭外を含む6段目までの頂部排土を行ったうえで3段目アンカー仕様の変更および2段目アンカー、水抜きボーリングの追加を決定、施工した(図-11, 12)。

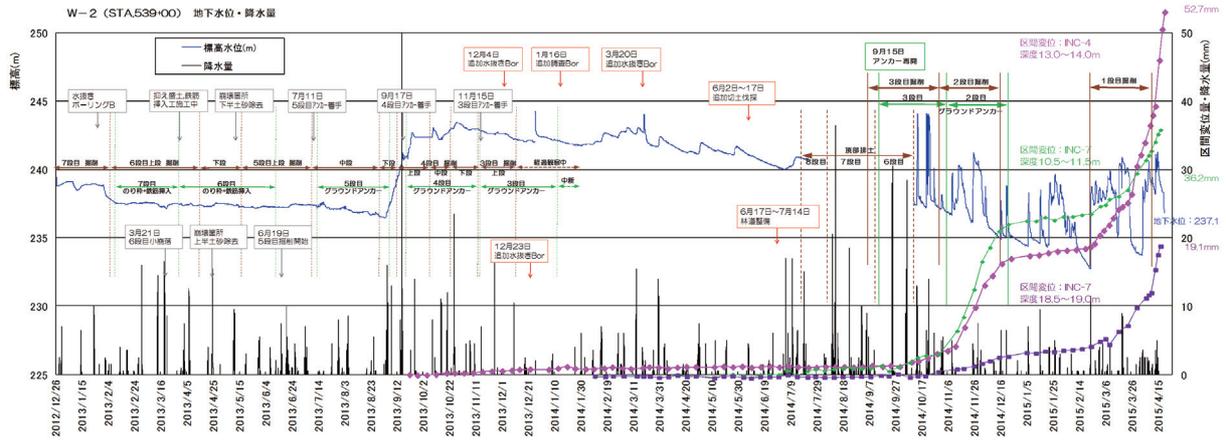
図-13 傾斜計区間変位量と地下水位および降水量の変動

階で再び傾斜計の変位が進行する挙動を示した(図-13)。そのため、新たな急勾配すべり面が発生したと判断し、STA.539+00を中心とする影響範囲170m区間に更なる対策工を検討した。検討の結果、すべり面の上下および起終点の擦り付け部にアンカーを、更に頂部の掘り下げ(排土)および集水井2箇所を追加することとした(図-14, 15)。

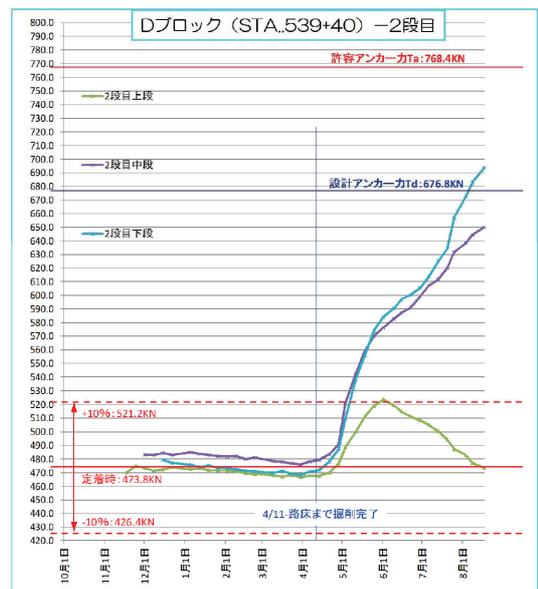
図-16 アンカー荷重計測結果(Dブロック)

路床までの掘削完了以降、第2期施工においてSTA.539+00を中心とする70m区間(D, Eブロック)に設置した荷重計の上昇が収まらず、Dブロックについては設計アンカー力(Td)を超過した(図-16, 17)。

そのため、リフトオフ試験によりブロック全体の傾向と範囲を確認し、荷重上昇の範囲をSTA.539+40付近(D

ブロック終点側)に絞り、除荷用の増し打ちアンカーを打設、全てのアンカー施工完了後に改めてリフトオフ試

験を行い、事前に定めた所定アンカー力 (Ta × 80%) を超過していた5本のアンカーについて除荷を行った。

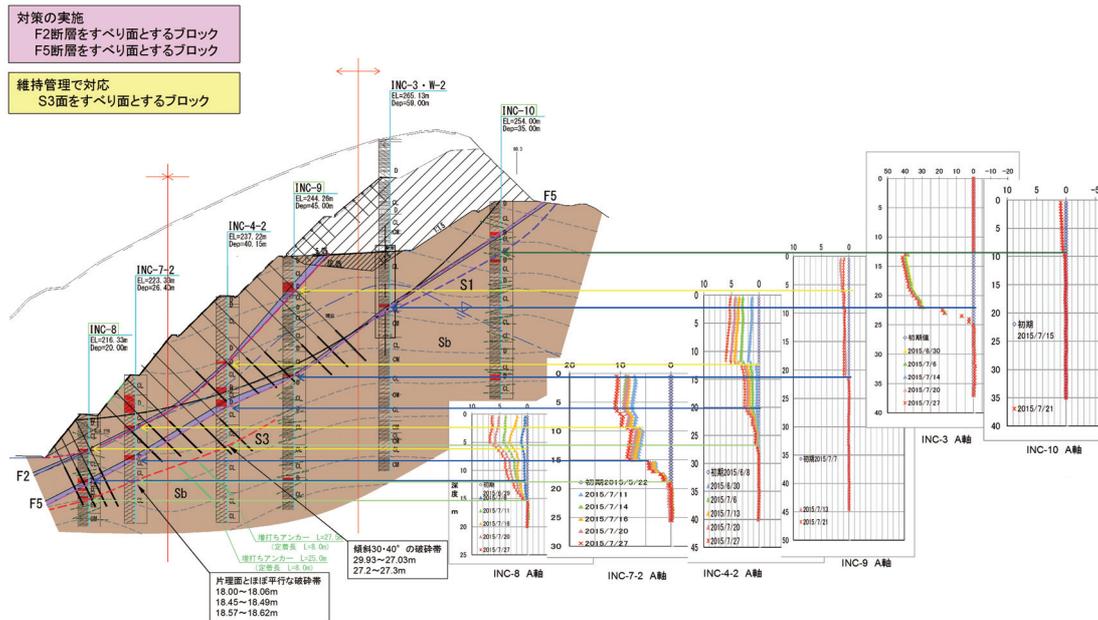
図-19 最終的な地質断面図と地盤変位 (STA.539+00)

以上のように、動態観測をしながら慎重に施工を行った結果、のり面において地すべり変位が継続し、当初より想定していたすべり面よりも複数でかつ深いすべり面が確認された。現状の地すべり地質の実態を明確にするために、第3期施工と同時期に追加ボーリング調査を実施 (傾斜計: 4測線 14孔, 地下水位計: 3測線 7孔, ボアホールカメラ: 4測線 7孔) し、地すべりの平面および断面形状を明らかにした (図-19, 20)。

地質調査・解析を行った結果、断層および弱線からなる地表に近い浅いすべり面と、それより深部の深いすべり面とに分けられ、後者については供用後の維持管理に

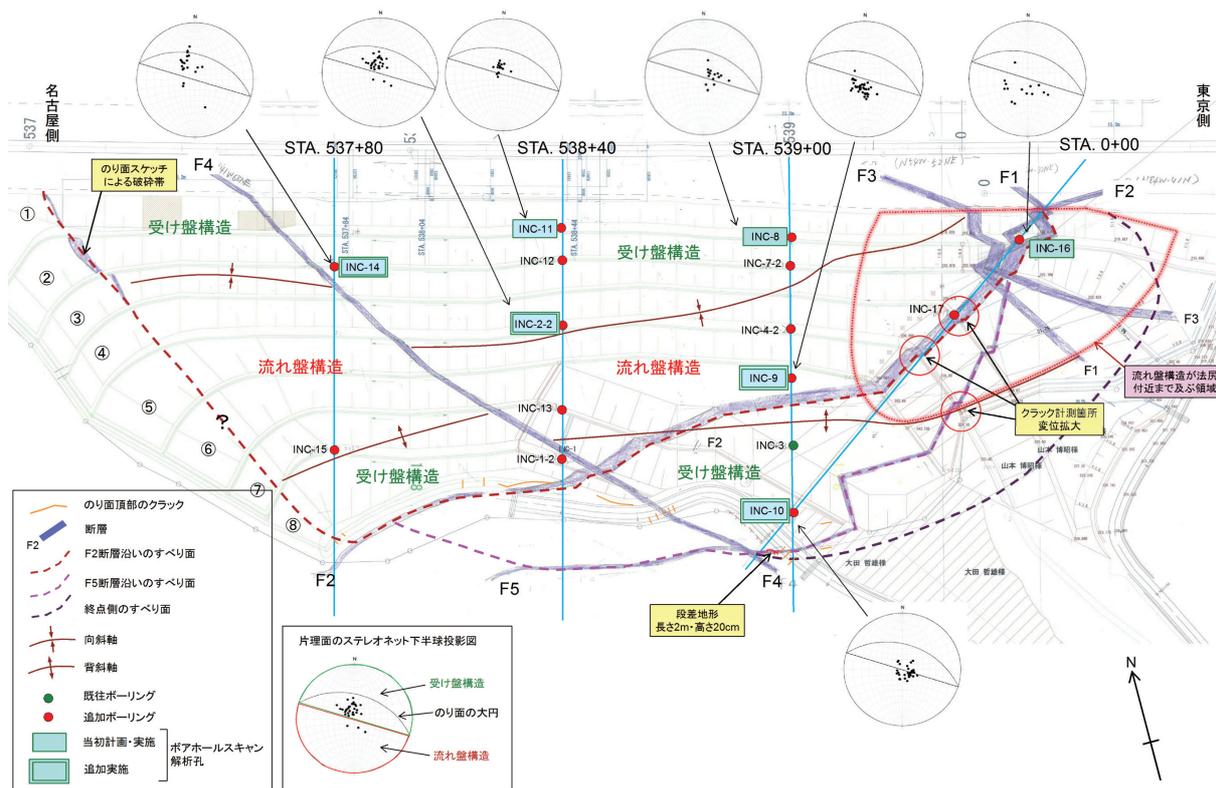
図-20 断層およびすべり面の分布図（下り線のり面）

浅いすべり面は現対策工で十分対応できる (安全率 1.2 以上) が、深いすべり面については微弱な変位が認められたすべり面の候補であり、今後亀裂が連続した場合に

はすべり面に成長する可能性が懸念される。今後、現在挙動の少ない深部（路肩下6～10m）においても傾斜計の変位状況に注意して観測を継続し、変位に有意な増加傾向が出た場合には、対策を検討する必要がある。
