圏央道八王子城跡トンネル内換気ダクト板更新工事 Ventilation duct plate renewal work in Hachioji jyoseki tunnel

要 約

本工事では、八王子城跡トンネルにおいて、換気ダクト板の更新及び二重の安全対策設置を行った。

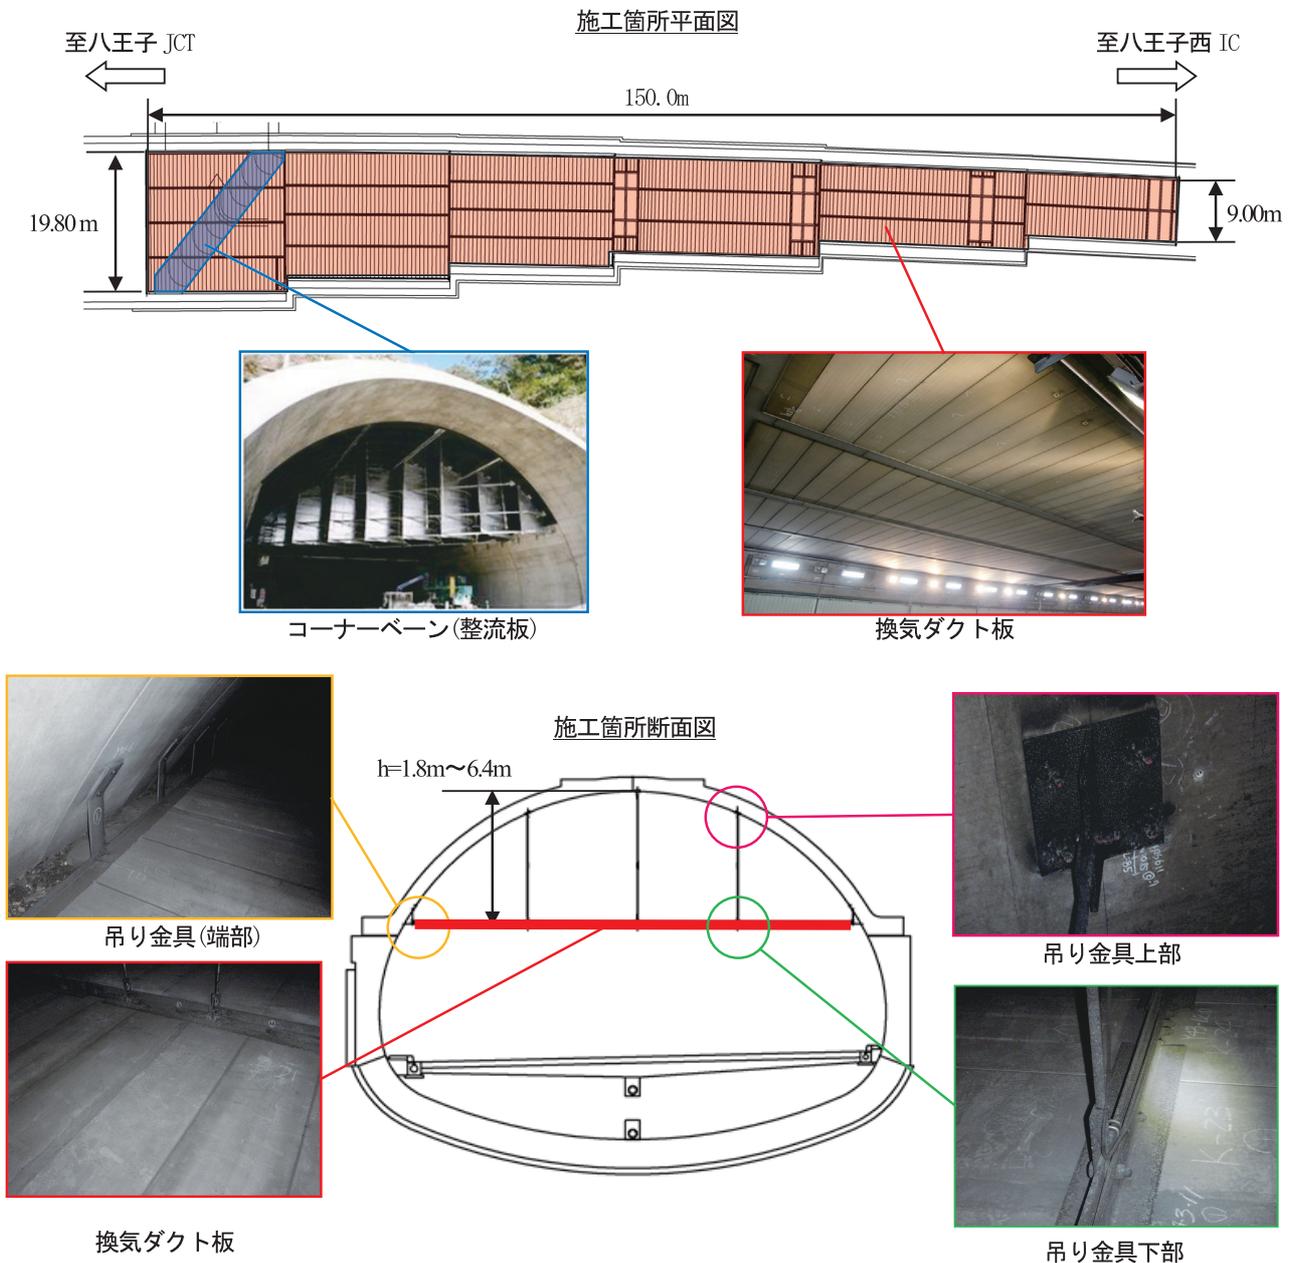
図-2 施工箇所概要図

換気ダクト板はトンネル天井及び側面から金属系アンカーボルト、吊り金具、受枠（CT鋼，L型鋼）を用いて支持されている。

使用されている換気ダクト板は押し出し成形セメント板であり、設計荷重は約 100 kg/m^2 となっている。

換気ダクトの総延長は約 150.0 m 、幅は $9.0 \text{ m} \sim 19.8 \text{ m}$ 、換気ダクト板から天井までの高さは $1.8 \text{ m} \sim 6.4 \text{ m}$ であり、総更新面積は 1948.3 m^2 である。

また、トンネル最下流側にはダクト内にはコーナーパーン（整流板）が設置されている。

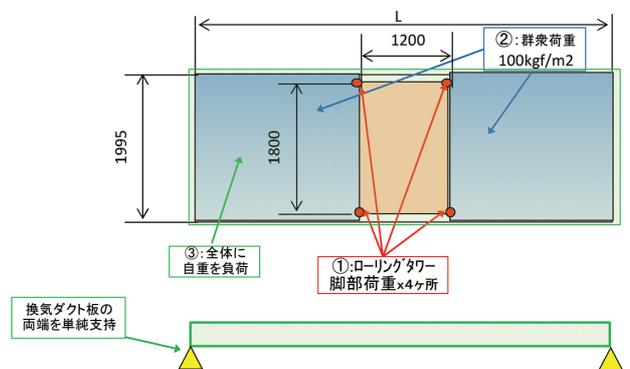
図-4 荷重計算条件

強度に関しては、高強度（セメント板の約 10 倍の曲げ強度、 175 N/mm^2 ）であり、ローリングタワーを設置した際の荷重計算を行った結果も問題はなかった（荷重条件を図-4に示す）。

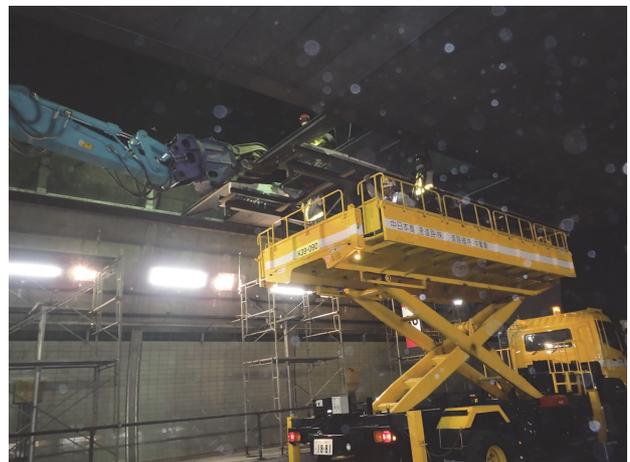
写真-4 特殊高所作業車

図-2に示されるように、施工箇所最下流側（八王子JCT側）にはコーナーペーン（整流板）があるため、特殊バックホウ及び特殊フォークリフトでは、換気ダクト板の設置・撤去を行うことが出来ない。

そのため、写真-4に示されるように、特殊高所作業車に架台及びローラーを設置し、換気ダクト板を押し上げ、ダクト板の運搬・設置撤去を行った。
