# 高強度地盤改良内における土圧シールド長距離掘進 Long Distance Driving of EPB Shield Machine under Cementitious Ground Improvement

亀山 克裕\*  
Katsuhiro Kameyama  
國井 剛\*  
Takeshi Kunii

要 約

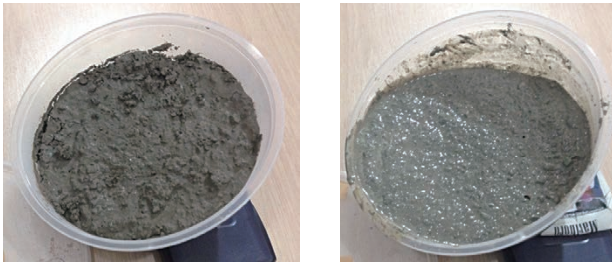
図一4 改良土物性 (左: ケース1, 右: ケース3)

これら解決策を図ー3に取り纏める。また改良土がチャンバー内で閉塞する懸念に対し、地盤改良体内の原位置試料を採取し、改良土再固化および材料分離に対する性状の把握、基本配合の決定を目的に加泥剤の試験練りを実施した。表ー4に改良体試料を用いた試験練りの結果から得られた排土特性を示す。ここで、ケース1（加水のみ）の場合、約3時間後に改良土の再固化現象が見られた。結果とし、再固化防止および材料分離に効果的かつ経済面で優れたケース3の基本配合（遅延材27%、気泡材13%）を施工に適用することとした。図ー4にケース1と3の土砂性状を示す。

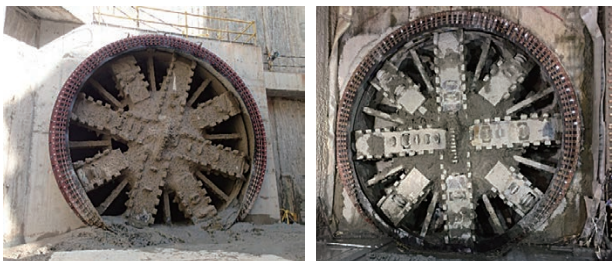
図一5 貫通時面板状況 (左: 1本目, 右: 2本目)

(1) 面板開口率変更により、改良体掘削時において急激なカッタトルク上昇は発生しなかった。図一5の1本目(ウッドランドバウンド)、2本目(チャンギバウンド)、各トンネル貫通時の面板閉塞状況写真で見られるように、中心部付近は若干閉塞ぎみであるが外周開口部における閉塞は見られなかった<sup>4)</sup>。

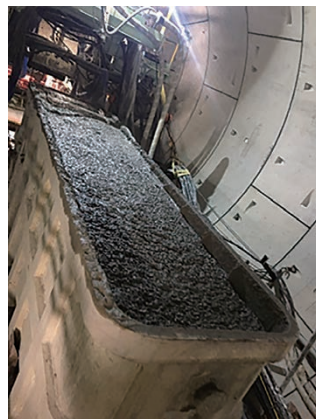
図一6 排泥土砂性状

(2) リング別で掘削土性状に合わせ加泥材調整を行うことで、チャンバー内閉塞は発生しなかった。実施工では遅延剤 27%・気泡剤 13%を基本に、スクリーコンベア電流値、排土性状目視確認を指標としリング毎に添加量を調整することで、チャンバー・スクリーコンベア内ともに閉塞することはなく、実平均添加量は遅延剤 30%、気泡剤 25%であった。図一6にその際のズリ缶内での排泥土砂

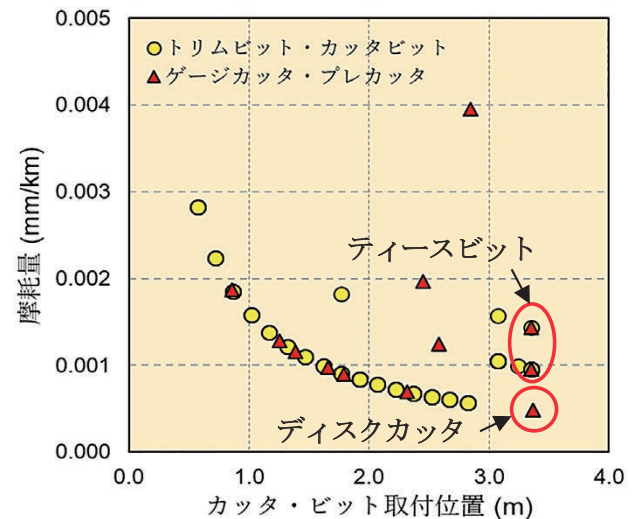
図一7 ビット摩耗量実績

(3) カッタ摩耗量についてディスクカッタとビットの摩耗量を転動距離あたりで図一7に取り纏めた。ここで取付位置は、カッタヘッド中心からの距離を示している。ディスクカッタ摩耗量は 0.0005 mm/km 程度に対し、同一パスに設置したティースビットは 0.001~0.003 mm/km であり、ディスクカッタの摩耗量は比較的小さく、1本のトンネル掘削途中におけるゲージカッタの交換作業は発生しなかった。

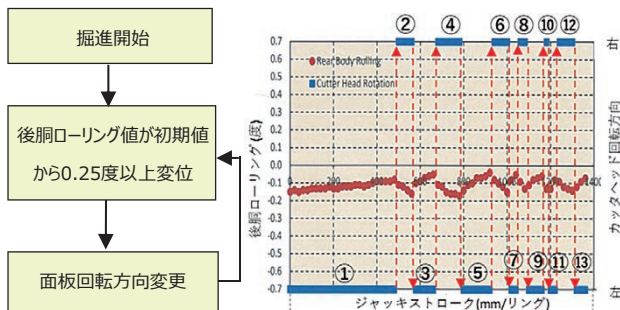
図-8 後胴ローリング量に制限を設けた掘進方法

そのため、テールブラシ部の裏込材閉塞状況確認(1・2段目)、スプレッダーとセグメント間に緩衝材を設置し 94~118 リング区間を掘進するなどの対応を行ったが、掘進中のクラック発生率を低減させる顕著な効果を確認することはできなかった。また、クラック発生の手がかりを掴むべくセグメントと本体のクリアランス、セグメント真円度、掘進時の機械データ、クラック発生位置の集計、掘進時のジャッキ選択など多岐にわたり分析を行うなかで、掘進中のセグメントに押し付けている推進ジャッキのスプレッダーが機体のローリングと同調し回転する現象に気づき、掘進中の後胴ローリング量に制限値

を設け、図-8に示す掘進方法を試みた<sup>5)</sup>。現段階では、図-9に示すように機体のローリング力が推進ジャッキ・スプレッダを経由しセグメントに反作用とし伝達されクラックを誘発している可能性を考えている。

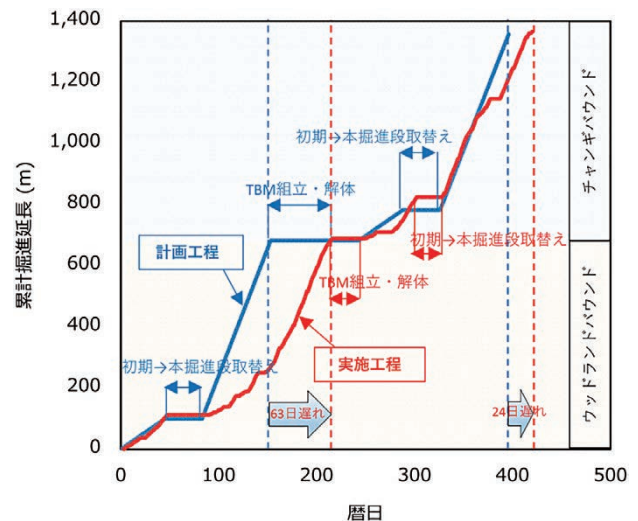
図-11 予定工程と実施工程の比較

前述したゼロクラック対応に多くの時間を費やしたことで、1本目のトンネル掘削完了は図-11に示すように予定工程に対し 63 日の遅れが発生した。トンネル掘削の

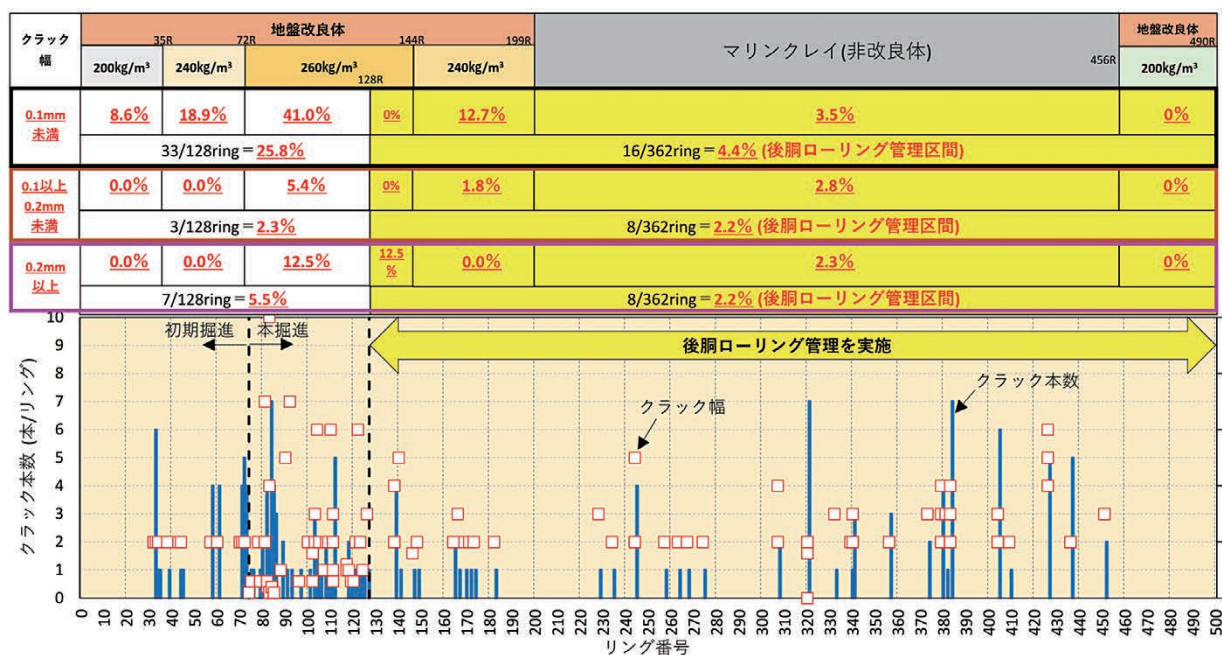
図-10 1本目(ウッドランドバウンド)トンネルにおけるセグメントクラック発生状況

企業先の施工管理基準において、掘進中・組立時の RC セグメントに発生するクラックはゼロであることが要求され、その管理方法は、企業先の現場監督官による指示のもとセグメント表面を散水しクラックの有無を確認するほど厳密なものであった。1本目のトンネル掘進において、72リング以降で 0.1 mm 未満のクラック発生問題が企業先の大きな懸念事項となった。

図-10に1本目トンネルにおけるセグメントクラック発生頻度、本数、クラック幅を示す。特にクラックの発生が顕著に現れた地盤改良体セメント量 260 kg/m<sup>3</sup> 添加区間において、クラック幅別で比較した場合、クラック発生率は、0.1 mm 未満においては 41%，0.1～0.2 mm で 5.4%，0.2 mm 以上で 12.5%に対し、後胴ローリング管理を実施したのちは、それぞれ 0%，12.5%とその発生率は低減しており 0.2 mm 未満のクラック抑制に対し効果を発揮していることがわかる。

テールブラシ点検、セグメントとスプレッダー間に緩衝材を設置、掘進中の後胴ローリングに制限を設けた掘進、スプレッダーをウレタンからテフロンタイプへ変更などの対策を講じた。特に、後胴ローリング管理がクラック低減に効果を発揮することがわかった。
