# 河床コンクリート構築に伴う半川締切り工の検討

工事名 高津区内平瀬川護岸改修工事  
 高津区内平瀬川護岸改修（その2）工事  
 発注者 川崎市高津区役所道路公園センター  
 工事場所 神奈川県川崎市高津区上作延  
 工期 平成29年3月13日～令和2年3月13日  
 工事内容 河川護岸改修工事  
 延長90m 断面13.5m（幅）×5.8m（高）  
 鋼管杭回転圧入φ1,000mm L=16m 154本  
 笠コンクリート、河床コンクリート他

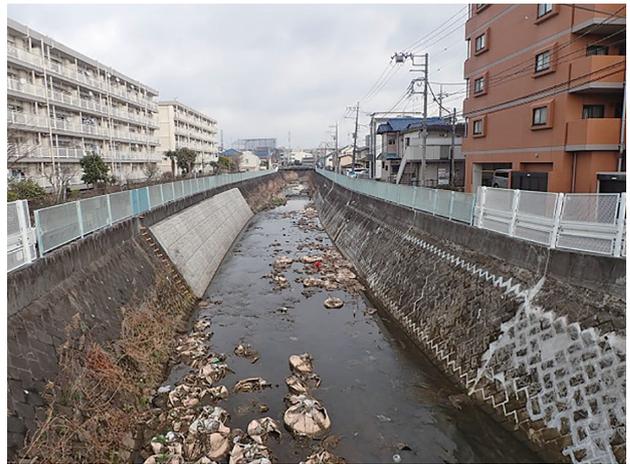
平瀬川は多摩川水系の一級河川であり、住居地域の隙間を縫うように流れており、護岸背面から約4.0mの距離に住居が隣接している（写真-1）。都市小河川特有の現象として、降雨時の水位上昇が速く、5mm/h程度の降雨でも短時間に0.5～1.0mの水位上昇が発生する。

写真-1 現場状況（改修前）

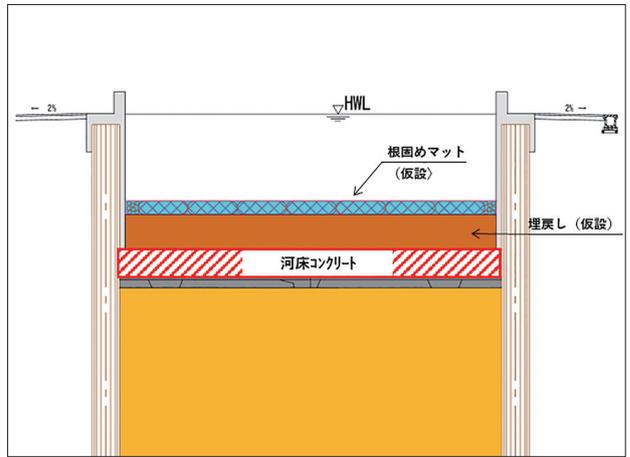
図-1 河床コンクリート断面図

河床コンクリートは、左右の護岸と一体化することにより護岸変位を防止する構造となっている（図-1）。

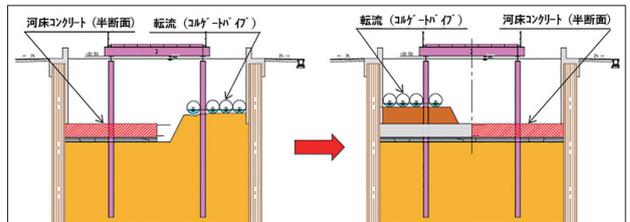
図-2 河床コンクリート施工手順（発注時）

発注段階では、図-2のようにコルゲートパイプにより河川を転流し、半断面ごとに河床掘削及び河床コンクリートの築造を行う手順となっていた。しかし、本工事は通期施工となっており、増水により土砂等の流入や法面崩壊が予測できたため、半川締切り工の検討を行うこととした。

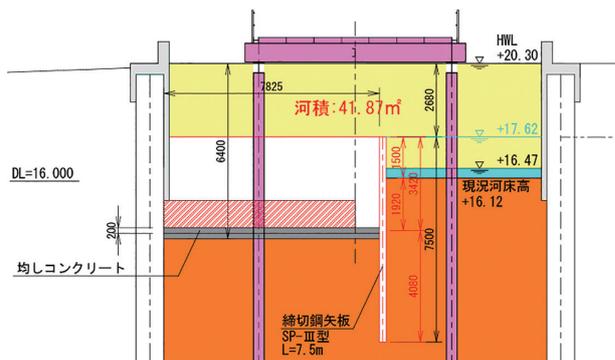
図-3 改修工事中 (左岸側施工時) 断面図

止水壁の構造として、左岸側施工時は自立式鋼矢板 (SP-Ⅲ型、**図-3**)、右岸側施工時は支柱 (H-200)、鉄板 (t=4.5 mm) 及び水平継材 (L-75) による仮設止水壁を採用した (**図-4**)。

通常時水位が0.3 m程度と少ないこともあり、鋼矢板のセクションに特別な工夫はせず、流入水は水中ポンプによる排水で十分対応可能であった。

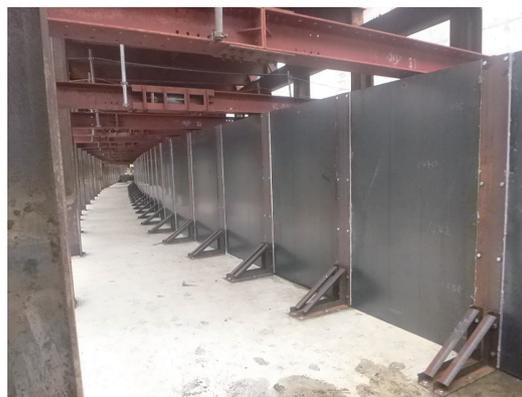
写真-2 仮設止水壁 (右岸側施工用)

仮設止水壁 (**写真-2**) は、河床コンクリート面にインサートを設置しボルト接合することで、最終的にインサート以外の部材全てを撤去することが可能となった。

止水対策として、支柱・鉄板及びコンクリート面にコーキングによる防水を行ったが、水張り試験の結果、支柱ボルト接合部のわずかな隙間から漏水が発生したため、追加コーキングを行った。
