# 空洞調査ボーリングおよび軟弱地盤区間，空洞出現区間の掘削 Underground cavity survey and tunnel excavation of soft ground section and cavity section

小林 優太\* 木村 幸雄\*  
Yuta Kobayashi Yukio Kimura

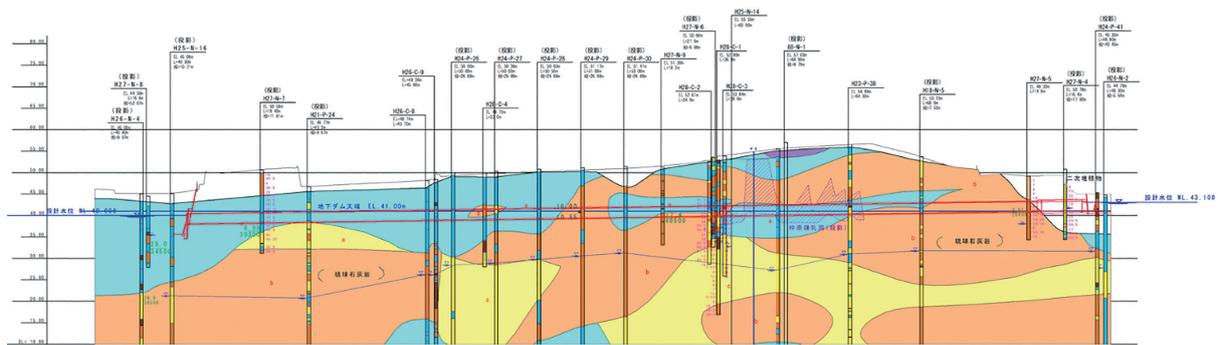
図-1 地質縦断面図

本トンネルは琉球石灰岩層、土被り約 10 m 内を掘削する。地質縦断面図に示す棒状コア石灰岩（水色）は非常に硬質で RQD も 100% に近い。しかし、トンネル後半の礫状コア石灰岩（オレンジ色）は雨水による浸食を受け、節理が発達し、鍾乳洞または亀裂が多く存在する層となっている（図-1）。また、その鍾乳洞、亀裂の内部に地下水と共に流入し、堆積した軟弱粘土（以下、流入粘土）

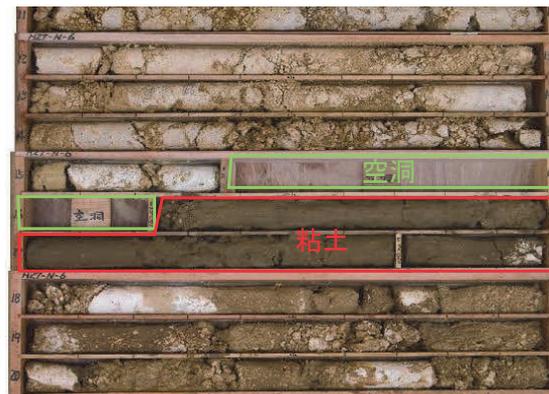
写真-1 既往地質調査コア

が堆積している箇所も既往の地質調査で確認されている(写真-1, 2)。しかし、既往の地下ダム工事における地質調査などは地表からの鉛直ボーリングの結果から得られたものであり、点としての空洞や流入粘土の深さは確認できるものの、方向や面的な広がり把握することは非常に困難である。

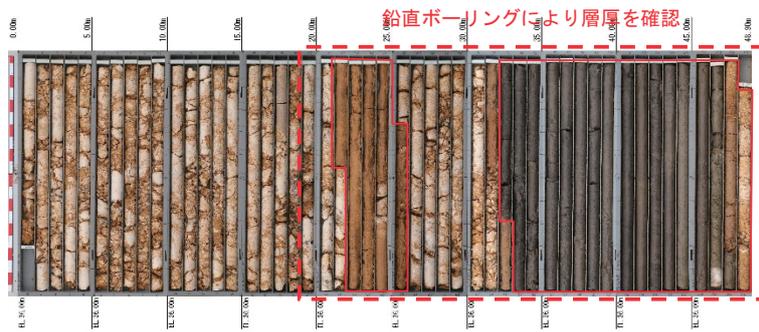
図-5 水平ボーリングコア (図-4 ⑨：4号立坑上流側、48.9m)

暗褐色粘土部：4.2m      黒灰色粘土部：15.7m

調査結果から、ほとんどの調査で地質縦断面と同様の棒状、礫岩状のコアが採取されたが、仲原鍾乳洞近傍の4号立坑、5号立坑間においては大規模な流入粘土(暗褐色粘土部：4.2m、黒灰色粘土部：15.7m)が確認された(図-5)。

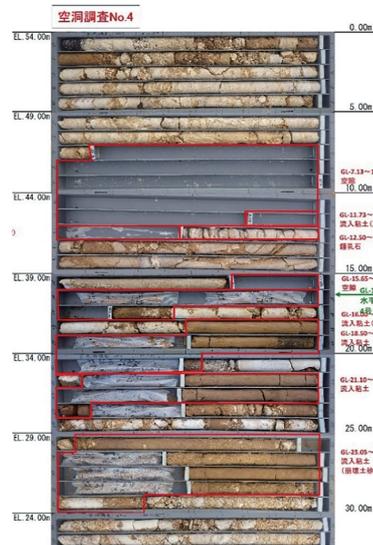
図-7 鉛直ボーリングコア (No.4)

実施した結果、黒灰色水平分布部のトンネル底盤以深の厚みは15m以上、トンネル上部においても2m程度の層が確認された。暗褐色水平分布部においてもトンネル底盤以深に15mの薄層の石灰岩を挟む粘土層が確認され、トンネル上には空洞も発見された(図-7, 8)。調査結果を確認すると、粘土層のN値=0~1であり、各孔から採取したコアを用いたX線回折分析結果から、島尻泥岩特有の鉱物は検出されなかったことから、粘土層は表層からの流入粘土であるであると判定した。

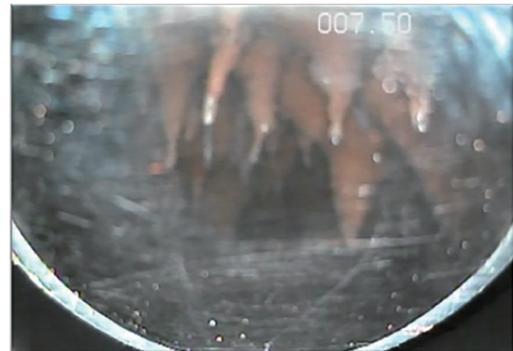
写真-3 ボアホールカメラ

発見された空洞に対しては、鉛直ボーリング孔からボアホールカメラを挿入し、空洞調査を行った。しかし、ボアホールカメラの撮影では挿入孔近くの鍾乳石は視認できたが奥行き、全体像は全く分からなかった(写真-3)。これにより、発見された空洞は水平方向に広く、光源が弱いカメラでの調査は難しいことが分かった。

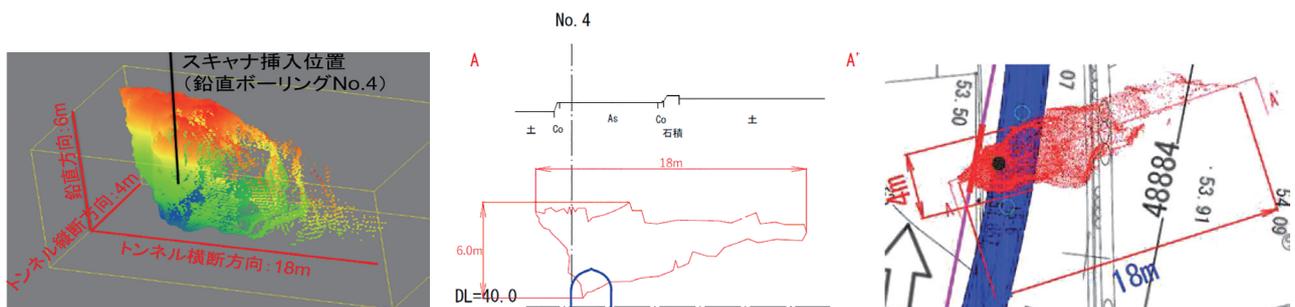
図-9 空洞測定結果 (左: 3D点群データ, 中: 横断図, 右: 平面図)

そこで、リモート空洞測定システム(Carlson C-ALS, 写真-4)による計測を実施した。これは鉛直ボーリング孔(φ66)に挿入でき、レーザー部分が垂直、水平に回転するため天井部を含め全方位150mまでの3Dスキャンが可能である。調査はレーザー部とそれを取り付けたロッドを鉛直ボーリング内へ挿入していき、空洞の中間高さ付近でレーザー部を1回転させるだけの約30分で空洞全体の性状や明確な位置を確認することができた。これにより空洞はトンネル縦断方向4m、横断方向18m、鉛直方向6m程度の規模であり、空洞下部とトンネル上半部が交差することが判明した(図-9)。

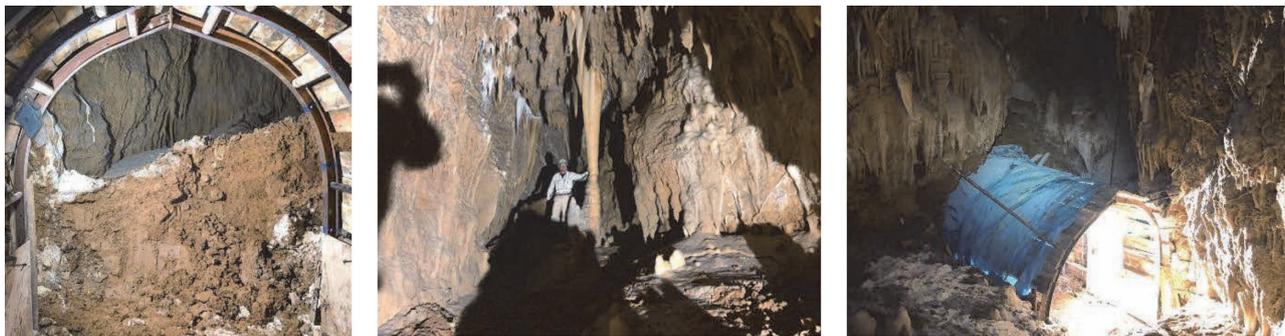
写真—5 空洞内部

掘削を進めると空洞測定で判明した通りに空洞と交差し、内部もリモート空洞計測通りの規模であることが確認できた(写真-5)。空洞下部においても鉛直ボーリング結果の通りに流入粘土の層が確認された。また、空洞部に達したフォアボーリングには注入は行わず、空洞内に入ってから地山箇所のみ注入式フォアボーリングを施工した。

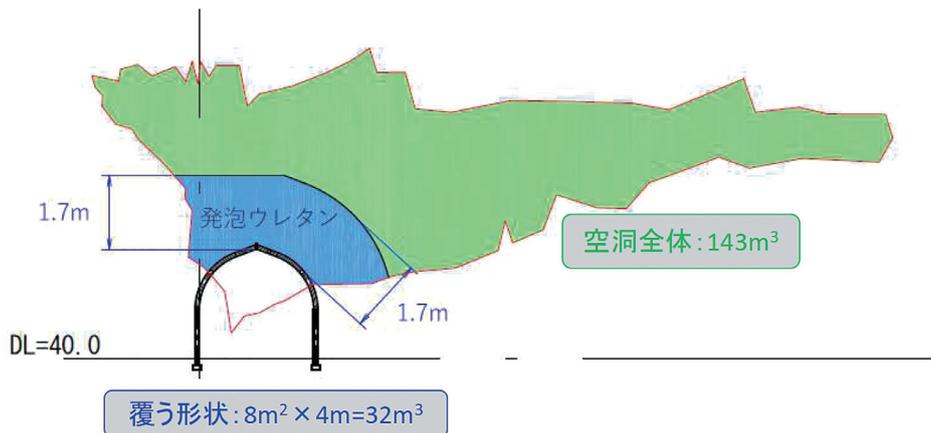
図—11 空洞対策工図

空洞部については鍾乳洞化している空洞であるため、トンネル掘削による新たな緩み土圧は発生しないと考えられる。しかしながら、覆工背面に空洞を存置した場合は覆工背面地山の風化要因となる。また、掘削中においても掘削機械の振動や風化による浸食により岩盤の落下の危険性が考えられる。当該区間を安全に通過するには、先行して空隙を充填、天端部分を形成したのちに掘削することが望ましいと考えられる。したがって、切羽が空洞を通過した直後に注入を実施した。

注入材は「若鈴コンサルタンツ(株)；令和元年度 宮古伊良部農業水利事業 仲原地下ダム底原排水トンネル補足検討業務 報告書」に基づき、強度 1 MPa 以上の高発泡ウレタン (12 倍) を使用した。充填範囲については空洞全体を坑内から充填するには困難であり、コストも高くなるため、必要最小限の範囲で充填することとした。最小限の範囲となるよう、充填材厚はディーブームの考え方を用いて検討した。ここでトンネル掘削幅を梁として想定し、「充填材厚さ」が「トンネル掘削幅」の 1/2 以上となるように設定したところ、1.7 m となった。これにより充填範囲は、鋼製支保工外縁より 1.7 m の厚さでトンネルを覆う形状とした (図—11)。

空洞充填については想定量の 32 m<sup>3</sup> (実注入量 31 m<sup>3</sup>) を 3 本に分け注入した。充填を行った後、ミニジャンボでトンネル周方向に対して垂直に削孔し、層厚 1.7 m の確認を行った。
