既設管路部取壊しにおける調査・検討および施工について

工事名 清水沢改修事業 発電所等改修工事
 発注者 北海道企業局
 工事場所 北海道夕張市清水沢栄町
 工期 平成29年7月28日～令和3年3月22日
 工事内容 全体土工 1式
 発電所本体内工 (コンクリート 4,400 m³)
 コンクリート吹付・ロックボルト
 放水路工 (コンクリート 1,900 m³)
 導流壁工 (コンクリート 1,000 m³)
 取水口工 1式
 水圧管路工 (コンクリート 1,500 m³)
 屋外変電所基礎工 1式
 仮設工 1式

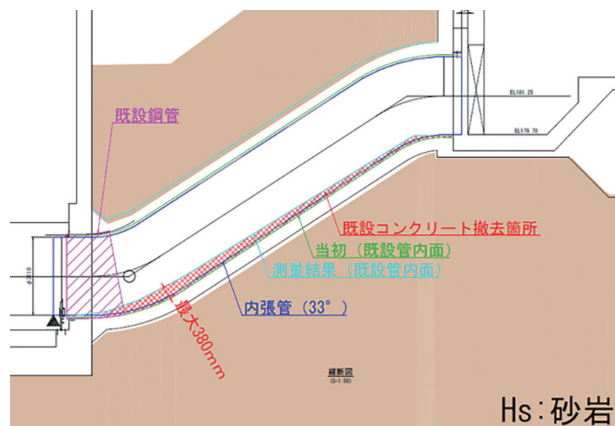
図-2 既設管路断面図

別途工事である水圧鉄管据付を行うにあたり既設管路内の拡幅及び末端の鋼管撤去が必要となった。また当該施工箇所においては、当時の施工資料が存在しないため既設物の構造が不明であった。

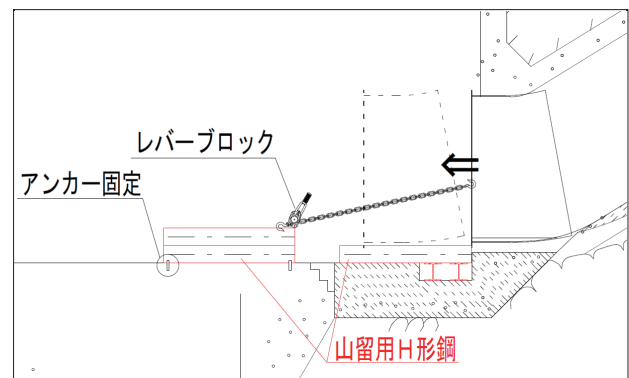
図-4 鋼管引出し計画図

コア抜き、ワイヤーソーを併用して引出しを行ったが10cm程度引出したところで動かなくなってしまった。

原因として、鋼管とコンクリートの重量が重い、鋼管下部のコンクリートが引っかかっている、引張の方向が悪いことが考えられた。

鋼管引出しに関しては、鋼管とアンカーで固定した山留用H形鋼をレバーブロックで繋ぎ、手で引き出し、その後に鋼管を細分化することとした(図-4)。

問題改善のため、鋼管下部コンクリートをワイヤーソーで切断して軽量化を図る、レバーブロックの数を増やす、引張の方向を水平に近づけるため山留用H形鋼を積み上げる対策を実施した。
