施工中のトンネルにおける貫通後の地下水位上昇によるトンネル水没防止対策の実績

辻岡 高志*
Takashi Tsujioka

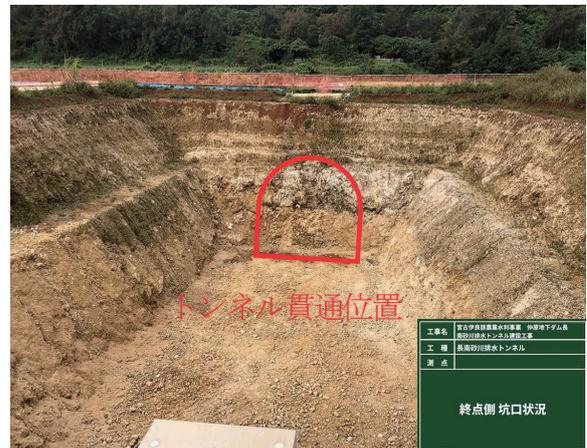
写真-1 終点側坑口

本トンネルの地質は、透水性の高い琉球石灰岩と不透水層である島尻層群泥岩から構成され（図-1）、終点側坑口はつば掘りされた原地表下に位置する（写真-1）。既往水位データを調べたところ、年々水位が上昇していることが分かり、多雨期には地下水が坑内に流入することを懸念した（図-2）。地下水が坑内に流入することで、以下の問題が生じる。

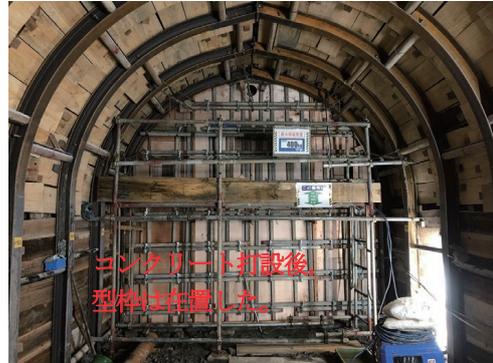
写真一2 1 回目バルクヘッド

2019年度はトンネル坑内にバルクヘッド（コンクリート壁 t=0.4 m）の施工を行った。終点側坑口から200 mの区間は透水性の高い琉球石灰岩で構成されている。そのため、不透水層である島尻層群泥岩部（坑口から230 mの位置）にバルクヘッドの施工を行った（写真-2）。バルクヘッドを設置することによって、トンネルが閉塞されて、坑内通風を遮断するため、掘削時に使用した換気設備を在置し運用した。

1 回目のバルクヘッドは坑口から 230 m に位置し、施工時の生コンクリートやその他資材（配管材、型枠材）の運搬、施工後の換気が課題であった。また、小断面トンネル（ $A \approx 15.0 \text{ m}^2$ ）のため、使用できる重機の規格に制限があり、バルクヘッドの解体作業、コンクリート殻の積込・運搬に特に時間を要した。

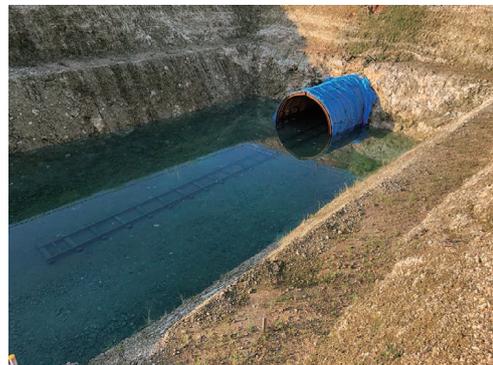
写真一3 地下水位上昇（2019年）

2019年8月の台風で、地下水位が上昇し坑内に流入した（写真-3）。しかし、バルクヘッド以奥には地下水の流入を防止することができた。バルクヘッド以奥は不透水層である島尻層群泥岩区間での施工であったため、地山からの流入もなく、覆工コンクリートの施工を継続することができた。

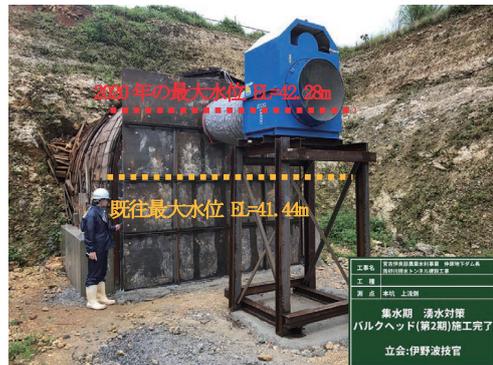
写真一4 2 回目バルクヘッド

2 回目対策時には、前年度の多雨期に施工が実施できなかった琉球石灰岩の区間までの覆工が完了していた。バルクヘッドは上流側坑口部に鉄板（ $t=19 \text{ mm}$ ）を用いた構造とした（写真一4）。鉄板継目部はアングル、既設コンクリートとの目地部には水膨張性止水板を設置して漏水対策を施し、アンカーボルトにて鉄板を既設コンクリートに固定した。1 回目対策と同様に、トンネルが閉塞されることから、既往最大水位の上に換気用の孔を設け、坑導換気により、通気の確保を行った。

今回の施工では、鉄板継ぎ目部や、目地部から微量の漏水が確認された。

2019 年度、2020 年度どちらも多雨期には上流側地下水位は上流側の路盤高を超える水位を計測した。1 回目のバルクヘッドは漏水が確認されなかったが、前述したとおり 2 回目のバルクヘッドは、鉄板と既設コンクリートの目地部から微量の漏水が確認された。漏水対策として設置していた水膨張性止水板の膨張が、水位上昇に対応できなかったことが原因であると考えられる。

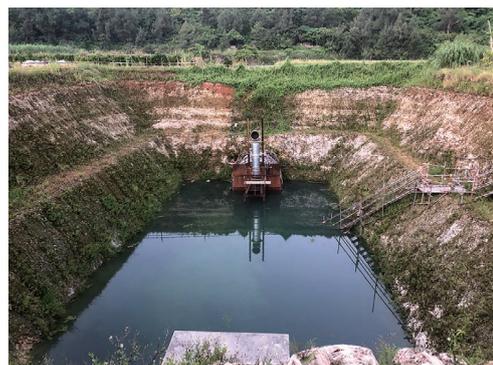
写真一5 地下水位上昇（2020年）

2020 年 6 月に記録的大雨を計測した。地下水位は大きく上昇し、既往最大水位を大幅に上回る高さまで水位が上昇した。そのため、坑外に設置していた換気ファンを坑内に移設し、バルクヘッドの換気孔より煙突状のダクト管を設置することで、水没後の通気を確保した（写真一5）。地下水位が上昇し始めた時は、既設コンクリートと目地部に設置していた水膨張性止水板の膨張が追い付かず、微量の漏水が確認されたが、工程に影響はなかった。これらの漏水は止水板の膨張に伴いなくなった。
