シールド掘進中に遭遇した障害物の撤去と再発進について

Removal plan and construction of underground obstacles that found in front of the shield

工 事 名	送水管布設工事(庭窪万博系統連絡管・摂津市ほか)
工 事 場 所	守口市大庭町二丁目～吹田市榎切山内
工 期	平成27年11月13日～令和5年3月15日
発 注 者	大阪広域水道企業団 北部水道事業所
施 工 者	西松建設森本組ハンシン建設共同企業体

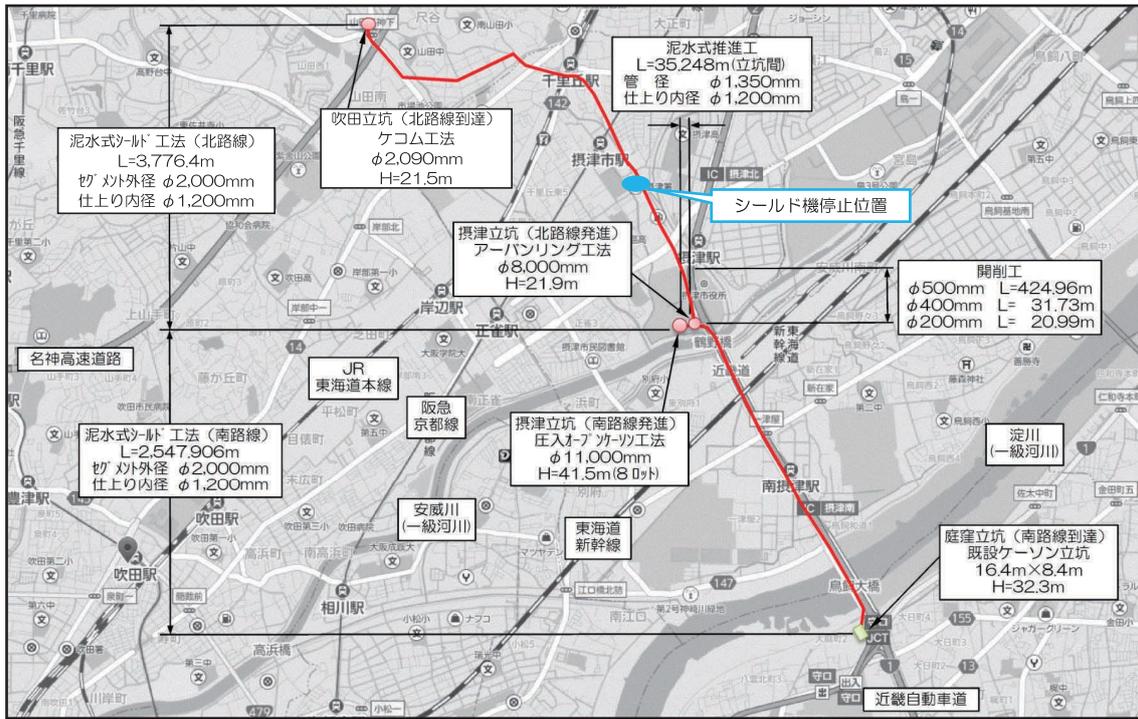
図-2 シールド路線とシールド機停止位置

2018 年 9 月 12 日に 1223 R（約 1,100 m）を掘進中に、カッター圧の急激な上昇と推力の増大により、掘進を停止した（図-2）。シールド機周辺の埋設物等調査を行ったところ、近接する下水道管渠築造時に使用した H-300 を芯材とする $\Phi 500$ mm の PIP 杭（場所打ちモルタル杭）が当該シールド機通過位置に残置されていることが判明した（図-3）。

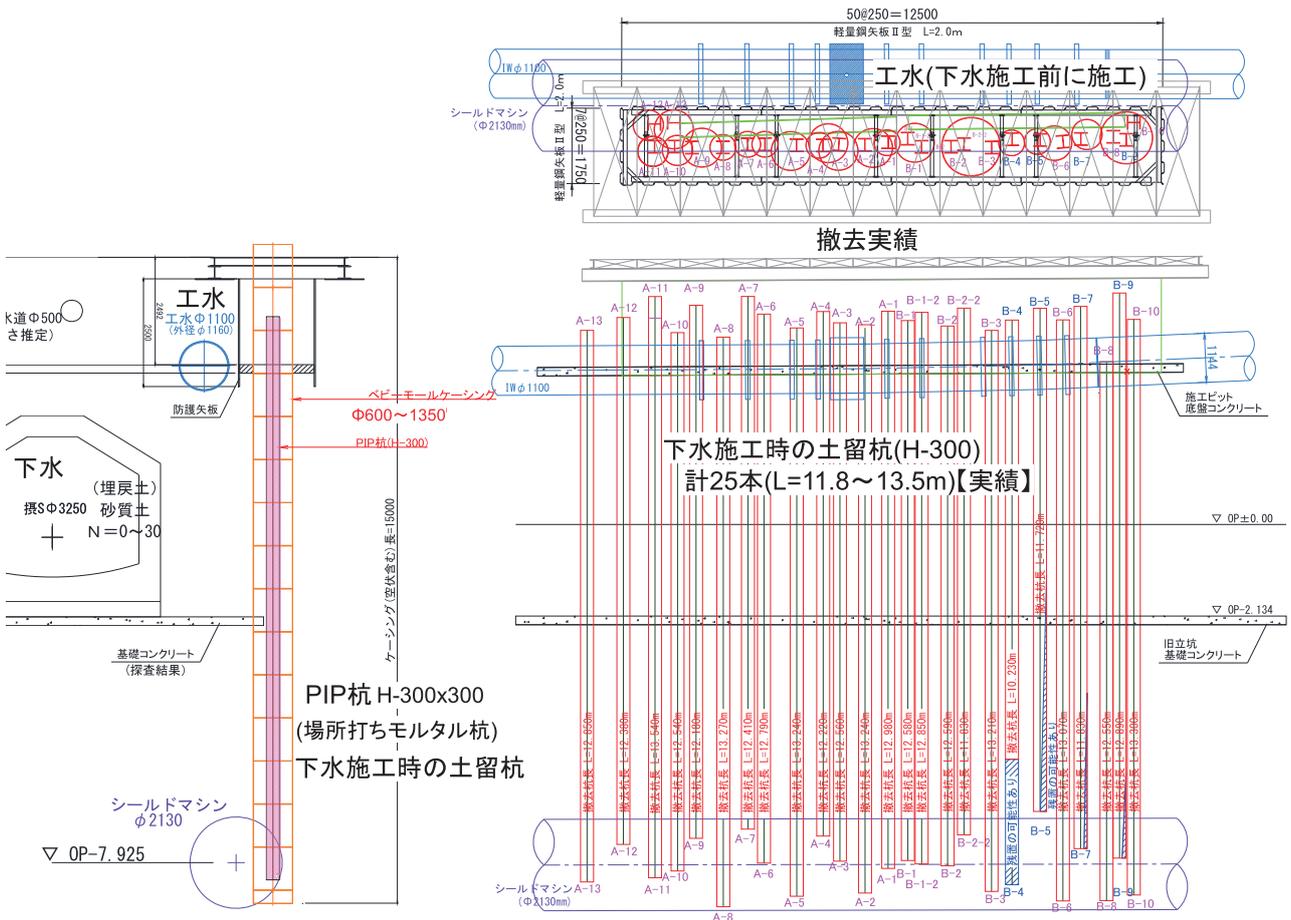
図一四 障害物撤去計画図

下水道管理者の仮設構造物の図面を元に、シールド路線上の仮設構造物の試掘を行ったところ、図面とは若干異なる位置ではあるが、25 本の杭頭部が確認された（図-4）。また、杭長の確認を目的として、ボーリング削孔による磁気探査を 2 箇所行った。これらの調査結果をもとに撤去方法の検討を行った。撤去方法の検討および、撤去作業を行う過程で明らかとなった課題について以下に示す。

杭の施工精度が悪いため杭と鋼管とのせり、また、当初杭に溶接等固定されている鋼材として想定されていた[-200 \times 75より大きな腹起し、切梁(ともにH-350)が切断後に鋼管内へ落ち込み、せりを発生させていたこと

等により、ベビーモール削進機(Φ600~1350)がトルク不足で削進できない状態となった。そのため、杭撤去方法の再検討が必要となった。

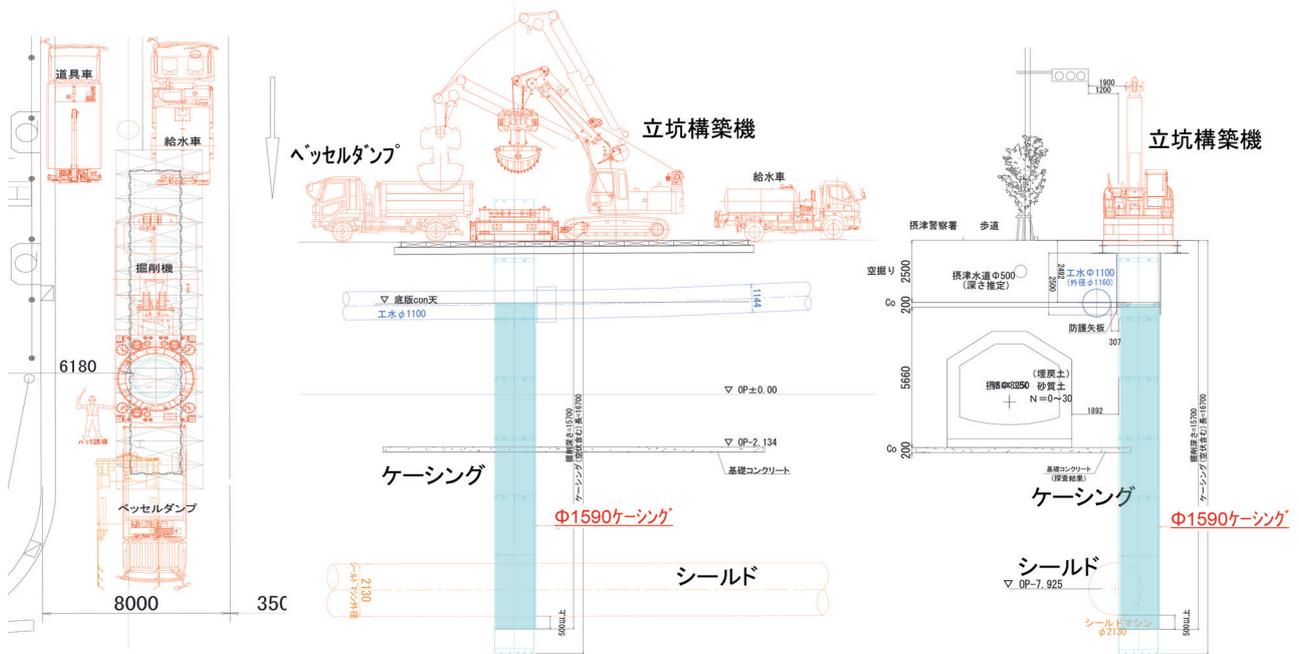
図一七 鋼製ケーシング立坑構築工法による機械配置および作業状況図

断した感触があり、その切断に要した削進長が 350 mm 程度であったこと、また、回収した腹起し鋼材をつなぎ合わせて配置してみたところ、切断を疑われた箇所との位置関係が一致することから、過去に腹起し切梁を切断し、杭引抜時にシールド断面に残置していると判断し、その回収方法の検討を行った。杭の撤去完了後、土留を行い掘削し回収することとしたが、ベビーモール工法では鋼材片の回収は不可能であることから、地盤改良が不要で、土留の設置と掘削が同一機械で施工可能な鋼製ケーシング立坑構築工法 (L-mole 工法) にて、掘削と同時に直接回収することとした。

図-7 に鋼製ケーシング立坑構築工法による機械配置および作業状況図を示す。鋼製ケーシングを回転圧入しながら内部をグラブバケットで掘削し、地下水位以下については水中掘削とした。シールド断面より下 500 mm までを掘削し、グラブでつかめない小さなものがあっても、シールド断面より下に残置されるように計画した。また、水中掘削となるため、掘削土はベッセルダンプに積込み、1.1 km 離れた発進基地の土砂ピットに小運搬し、セメント改良を行い搬出した。掘削完了後は、砂による埋戻を行い、ケーシングを引抜き撤去した。

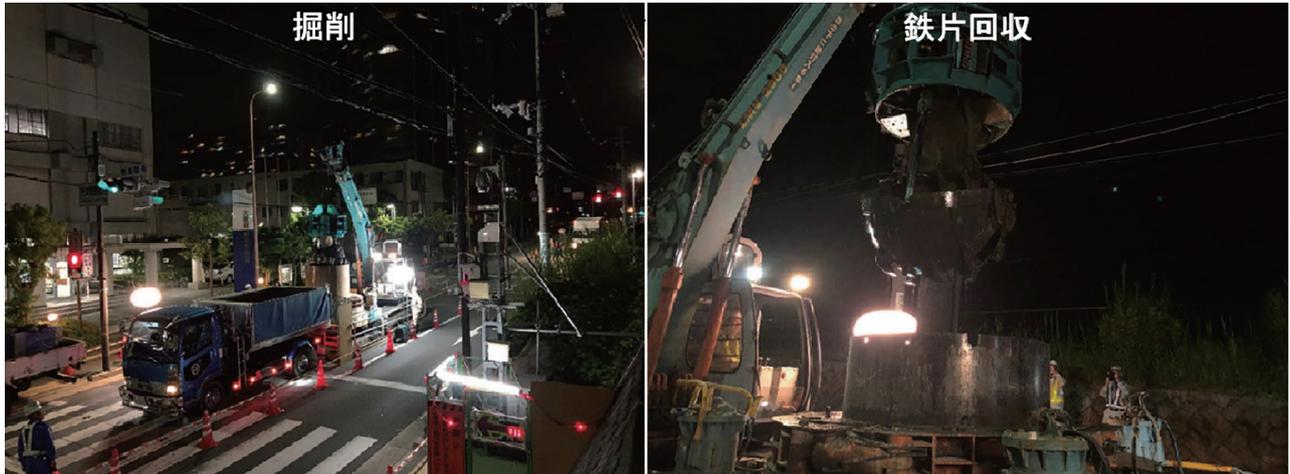
写真一三 鋼材片回収状況

鋼材片の回収については、グラブおよび潜水によりおおむね回収できたが(写真一三)、いくつかの小さな鋼材片については回収を確認できず、シールド掘削断面下方に残してきたものがあると考えられる。

グラブにて回収できない場合には、潜水作業による掘削切断撤去や玉掛けを行い、クレーンにより回収することをあらかじめ計画した。また、切断片の出現位置が鋼製ケーシングの刃先直下となり、圧入不能となる可能性もあるため、その際は、潜水作業によりガス切断回収することを計画した。
