切羽湧水により泥濁化した発破ズリへの移動式クラッシャの適用

1. 初めに

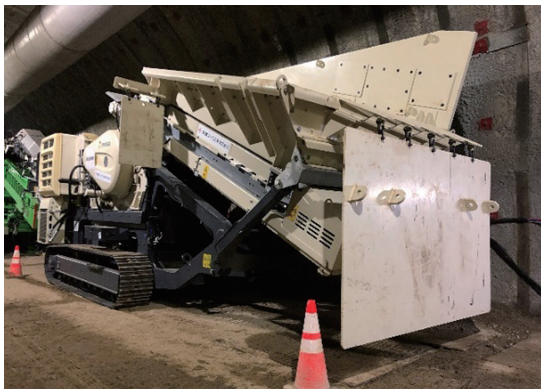
当該トンネルの掘削断面積は 51.0 m^2 と小さく、ホイールローダ（山積 2.3 m^3 ）と組み合わせる破碎機には、ズリ投入高さが低く積み込み効率の良いエプロンフィーダ式クラッシャ（metso社製：LT96 E（UG）J）（写真一1）を選定した。掘削の進捗に伴い湧水と粘土分が多くなりズリが泥濁化した。エプロンフィーダは投入したズリを全量破碎室に供給するため、破碎室の閉塞等のトラブルが頻発した。クラッシャ能力 300 t/h に対し、平均 64 t/h 、 21% の能力しか発揮できなかったため一時的にダンプトラックによるズリ出しを併用したが、ズリ出しサイクルタイムは平均90分（目標60分）と大きな改善とはならず、ダンプトラックを起因とする労災事故の発生原因にもなった。このため、ベルコンの安定した稼働とサイクルタイムの改善が課題となり、実施した対策および結果を以下に示す。

写真一1 エプロンフィーダ式クラッシャ

供給量の調整（50%、60%、70%）を実施したが、泥濁化したズリでは供給量を増加させると破碎室の閉塞が発生するため、最終的に50%での運転を実施した。

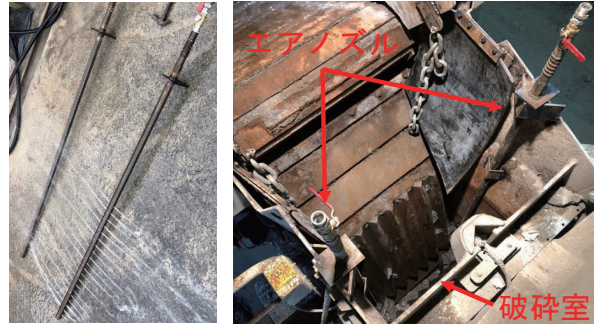
- ② 近隣の他工区でも同種のエプロンフィーダ式クラッシャで泥濁化ズリに苦慮し、破碎室内に付着したズリを圧縮空気を取り除く対策を実施していることから当現場でも同様の対策を実施した（写真一2）。しかし圧縮空気を噴射するエアノズル（削孔用ロッドに孔開け加工して製作）に岩塊が引っかかり破碎室での閉塞を助長した。

写真一2 エアノズル取り付け状況

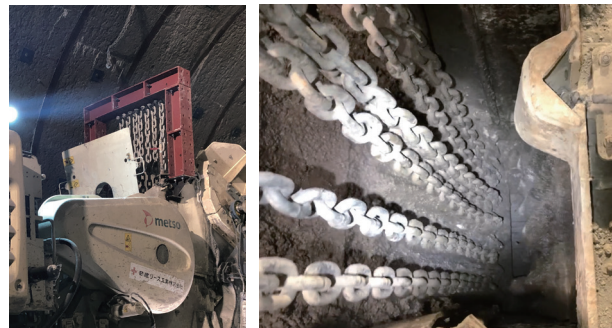
- ③ 社内の現場でズリの噛み込みを良くするために破碎室内にチェーンを配置することで破碎効率が向上した事例があり、当現場でも同様の対策を実施した（写真一3）。しかし粘性のあるズリではチェーンが抵抗となり、ズリが破碎室に落ちず閉塞を助長した。

写真一3 チェーン取り付け状況

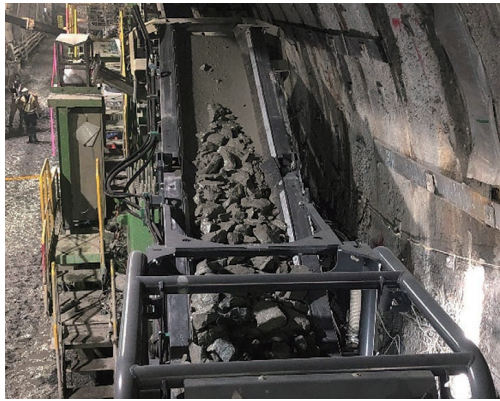
クラッシャの変更により破碎室内にヘドロが付着する頻度が減り破碎状況は改善した。一方、水分が多いズリは、水分がグリズリフィーダから全てメインコンベヤに落ちるため、メインコンベヤ上でズリのスリップが発生し、ベルト上でズリが滞留し、過負荷で停止する問題が発生した（写真一4）。ベルト上でスリップ対策についての検討および実施結果を以下に示す。

写真一4 過負荷停止状況

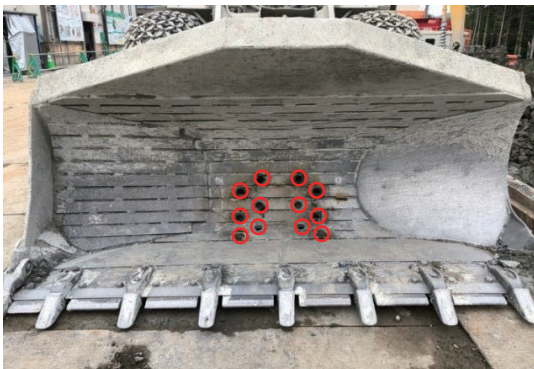
- ① メインコンベヤのベルトを水分の多いズリでも運搬が可能となる中寄ベルトへの交換を検討したが、ブラシベルトクリーナーへの改造が必要になり、更にベルトの清掃が大変になること、中寄のヒダが破砕ズリで破損し寿命が短くなることが予想されたので不採用とした。
- ② メインコンベヤの角度が24度と他メーカークラッシャ（15度）と比較すると急勾配であることから、角度を15度になるようにコンベヤフレームの改造を検討したが、根本的にフレームの設計からやり直しが必要であり、費用・期間の面から断念した。
- ③ ズリの水分を低減するために坑内仮置きによる曝気を検討したが、切羽からの湧水量が多く走行路面にも水が多く残っていること、坑内スペースが狭いことから、困難と判断した。
- ④ ズリの水抜き対策としてホイールローダのバケットを傾けて水切りした後にクラッシャへ投入した。効果はあったが、水切り待機時間が必要であり積み込み時間の遅延となった。対策としてホイールローダでのズリ運搬中に水抜きを行えるようにバケットに12個の水抜き穴（φ50mm）を加工した（写真一5）。バケットの構造上これが限界であった。水切り効果は向上したが、ズリ出し終盤時の水分を多量に含んだ走行路面付近のズリは水切り不十分でスリップが発生した。

写真一5 バケット加工状況

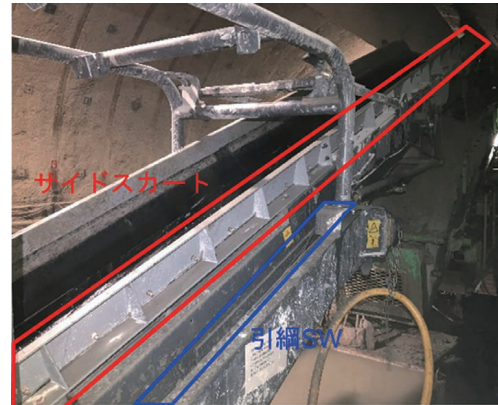
しかし、スリップの影響でベルト上で滞留した多量のズリが一気に運搬されるため、コンベヤから溢れたズリが落下して引綱スイッチに接触し、非常停止が作動するトラブルもあった。対策としてサイドスカートを設置することにより改善した（写真一6）。

写真一6 サイドスカート
