# 層境にて発生した突発湧水と切羽崩落対策に関する報告

本工事は、日田市と中津市を結ぶ地域高規格道路（日田山国道路 L=8.8 km）のうち、延長 1,558 m の避難坑を NATM 工法により施工するものである。

工 事 名 令和 3 年度道改国第 2—2 号道路改良工事  
 発 注 者 大分県 土木建築部  
 工事場所 大分県日田市大字花月地先  
 工 期 令和 4 年 3 月 26 日～令和 9 年 9 月 22 日  
 工事内容 トンネル（小断面 NATM）工事 発破掘削  
 掘削延長：L=1,567 m（トンネル部 1,558 m）  
 掘削断面 標準部：18 m<sup>2</sup> 拡幅部：39 m<sup>2</sup>  
 インポートコンクリート：1,138 m  
 覆工コンクリート：1,558 m

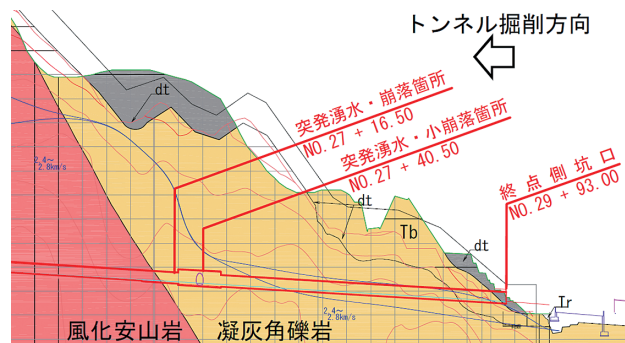
図一1 地質縦断面図

図一1 に当初の地質縦断面図を示す。当初では測点

No. 27+15.0～No. 26+90.0 にて層境の出現が想定されていた。しかし、実施工においては想定より L=25.5 m 手前の No. 27+40.5 にて突発湧水と切羽の小崩落が発生した。そのため、当初設計にて層境で採用されていた支保パターン D I i-PF（図一2）に変更した。切羽前方探査と掘削補助工 A・B を実施しながら掘削を進めたところ、No. 27+18.5 にて切羽下半から左肩部にかけて白く粘土化した安山岩が出現した（写真一1 左側）。その後、No. 27+16.5 の施工時に再び突発湧水と切羽の崩落が発生した（写真一1 右側）。

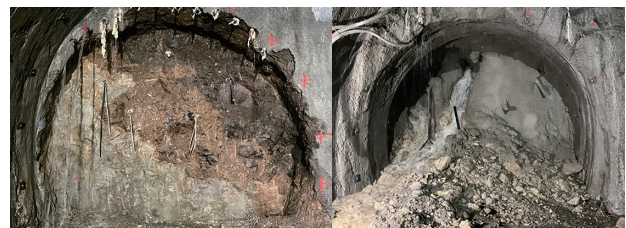
写真一1 崩落前の切羽状況と突発湧水・切羽崩落状況

崩落箇所に出現した白く粘土化した安山岩は、粘土と細かな礫が入り混じった土砂状を呈しており、多量の湧水に伴い容易に流出する状態であった。切羽は天端から左側脚部にかけて崩落しており、左肩部にはおよそ V=10 m<sup>3</sup> 近くの空洞部が形成されていた。また、湧水は切羽天端部と左肩部から多く出水しており、切羽からの湧水量は 3,500 l/min であった（図一2）。

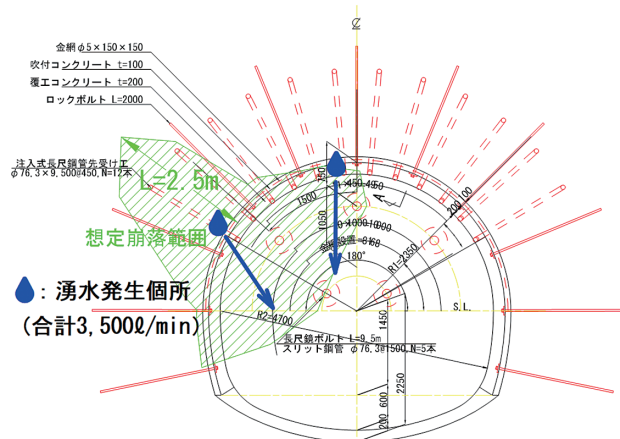
図一2 崩落時の支保パターン（DIi-PF）と崩落範囲

崩落時の切羽状況を観察すると掘削補助工A実施箇所 (No. 27+19.5) から $L = 3.0$  m掘進した地点にて崩落が発生しており、有効長 $L = 6.0$  m (9.5 m-ラップ長3.5 m) のうち奥側4.0～6.0 m地点での改良が不十分であると考えた。また、掘削補助工Aの改良範囲120°の外側に崩落が顕著に見られたことから改良範囲が不十分であると判断した。そのため、掘削補助工Aの有効長を $L = 6.0$  mから $L = 3.0$  mに短くし (ダブルラップ: ラップ長6.5 m)、改良範囲を120°から180°に広げた。施工延長は穿孔検層やこれまでに実施した水抜きボーリングの実績から $L = 18.0$  mとした。また、より確実な改良を行うために、注入材は鋼管1本当たりの湧水量が20 l/minを超える場合は湧水対策を目的に開発された止水系ウレタン注入材 (KOD-M) を採用した。注入管理はKOD-Mを使用する箇所では限界注入圧を3.0 MPaから10.0 MPaに変更し、偶数孔での注入量の増量は設計注入量の2倍から3倍に増やした。湧水量が1本あたり100 l/minを超える場合には湧水とともに注入材がリークすることを防止するため、導水式複合パッカーを使用しリークを抑えることで、より確実な地山改良を可能とした。

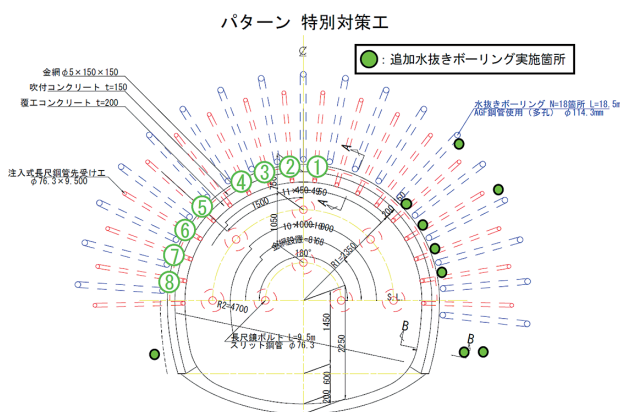
図-3 特別対策工支保パターンと水抜きボーリング施工箇所

さらなる切羽の崩落発生や、吹付けコンクリートの施工性、作業員の安全や作業環境に対して大きな影響が懸念された。そのため、切羽へ流入している湧水を切羽外へ導水することを目的に、湧水発生箇所に向けて3.0 m手前の拡幅部面壁より水抜きボーリング ( $\phi 76.3$  mm,  $L = 12.5 \sim 15.5$  m,  $n = 8$  本) を実施した (図-3 ①～⑧の箇所)。水抜きボーリングにより1,800 l/minの湧水を排水することができたが、切羽からの湧水は減少しなかった。

これらのことから、水抜きボーリングの実施範囲を切羽の外周180°、施工延長は切羽前方 $L = 18.5$  mとした。水抜きボーリングは管剛性の高い $\phi 114.3$  mmの鋼管を使用しトンネル外周の補強を図りつつ、より多くの湧水を集水できるように計画した。さらに、掘削再開時にロックボルトを施工することで湧水を引き込み、吹付けコンクリートの施工不良や作業環境の悪化を懸念した。また、避難坑であるため覆工コンクリートの省略が検討されていることから湧水を引き込んだ場合、供用後の維持管理の面でもデメリットとなると考えた。そのため、Hoek-Brownの支保内圧算定式を元に、ロックボルトを省略し鋼製支保工と吹付けコンクリート厚のランクアップにて、ロックボルトと同等の支保耐力を確保した。
