# 堆積岩層（ジュロン層）における泥水式シールド掘進の実績 Slurry TBM Driving in Sedimentation Rock (JURONG Formation), Singapore DTSS Phase -2 T10

岡本 義洋\*                      中原 智裕\*\*  
Yoshihiro Okamoto          Tomohiro Nakahara  
山内 悟\*\*\*  
Satoru Yamauchi

堆積岩層であるジュロン層を、シンガポールで初めて、泥水式シールドで掘進した。ジュロン層特有の地質条件を考慮した計画を行ってきたが、大きくは次の3つの問題点が発生した。①岩盤部における想定以上のカッター摩耗、②多量湧水地盤中の圧気下におけるカッター交換、③土砂部におけるカッター面板の閉塞。本稿では、①については実績、②については中間充填剤として裏込め材をシールド胴体周囲への充填等の対策、③については掘進パラメータ、泥水管理値、加泥材の調整等について報告する。

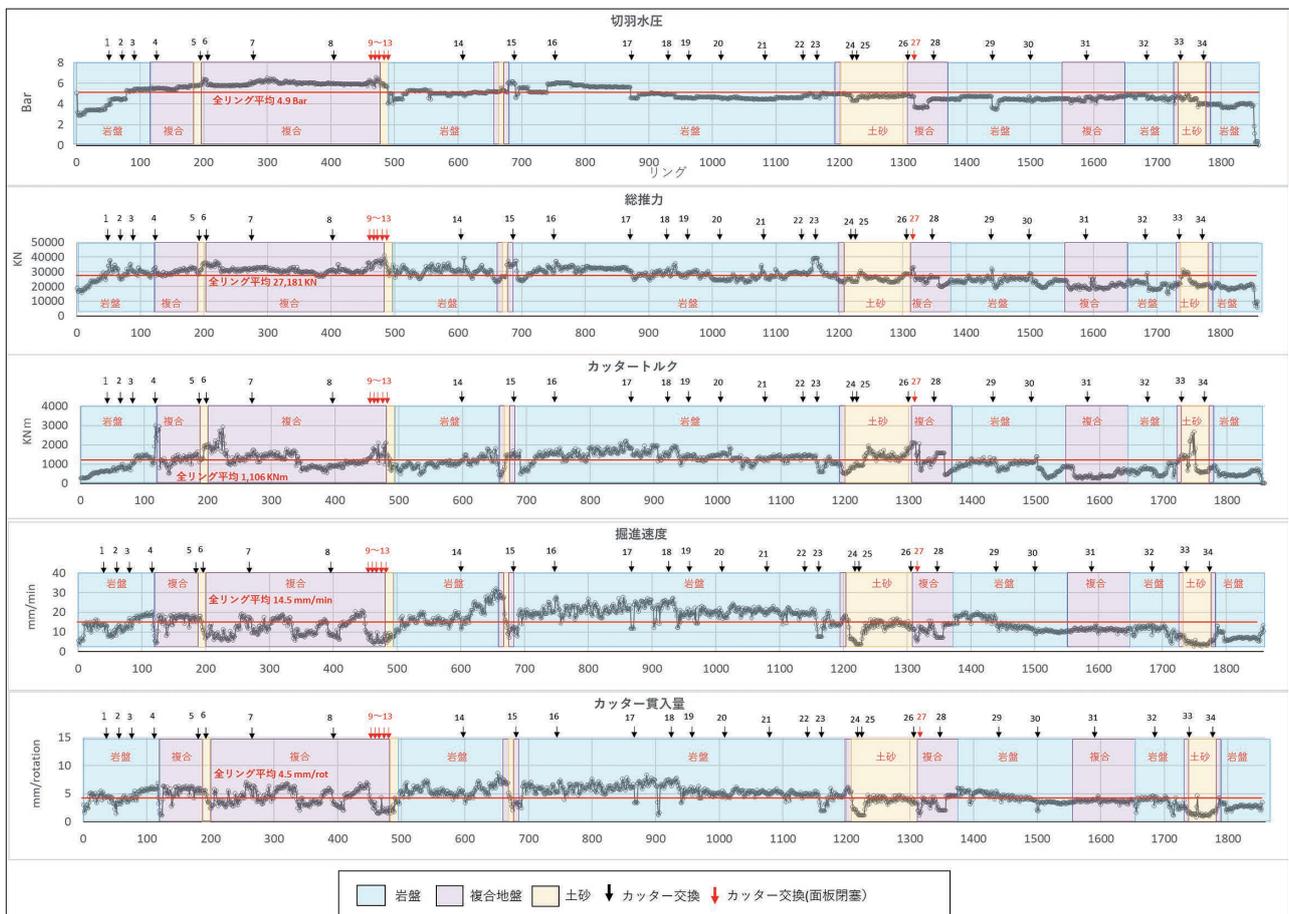
図-8 シールド1号機掘進パラメータ

パラメータで特筆すべき点として、土砂部におけるカッタートルクの上昇および掘進速度の低下が挙げられる。計画段階では土砂部の方が掘進速度が速く、進捗が良いと想定されていた。しかし、出現した土砂は粘性が高く、高い推力をかけ掘進を行った場合、掘削した土砂が面板開口部を閉塞し掘進ができない状態となった。450リングから500リングの間で5回のカッター交換作業を実施しているが、主目的としては閉塞した土砂を人力で取り除く作業である。その後、土砂区間においては、カッタートルク値をもとに閉塞の判断を行った。カッタートルクの上限 (1,400 kN\*m) を決めて、掘進速度を調整した。

土砂区間で掘進速度の低下はそのためである。今回はカッタートルク値に着目したが、他に排泥水の温度変化などに着目することも重要である。

計画時、複合地盤に出現する地盤は風化が進んだ岩盤層であり、土砂と岩盤の中間と考え、複合地盤は岩盤と同様のパラメータでの掘進を計画した。しかし、実際には掘進により岩塊は細かくなり、粘性が高くなったことから、土砂と同様の対応を要した。

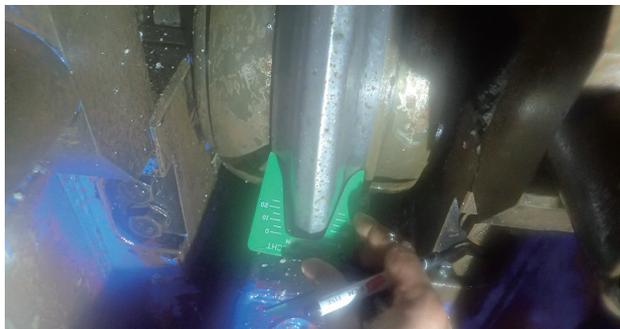
写真一2 ディスクカッター摩耗測定状況

シールド1号機で出現するジュロン層の砂岩は摩耗性が高く、計画段階より168m間隔、合計で17回のカッター交換作業を計画したが、実際には34回を要した。また、約2km掘進後の区間においては、ボルトの脱落や、ホルダーのがたつきなど、長距離掘進に起因した疲労によるカッター損傷も見られた。土砂部分については、面板の閉塞時にディスクカッターにも土砂が閉塞し、リングの偏摩耗が見られた。

表-5にカッター交換の計画と実績の比較を示す。摩耗係数の算出には、フェイスカッター33個の摩耗係数のうち、最大値を用いている。

カッター摩耗に関しては、摩耗データ、次のカッター交換までの地質情報を元に、交換時期を予測して、設定値を超える摩耗がおり、ディスクカッター以外のスクレーパーやシールド機面板を損傷しないよう管理を行った。設定値はフェイスカッターで25 mmとした。上記の管理を行うことで、ディスクカッター以外の交換や修理を回避することができた。ボルトの脱落については、カッター設置時のボルト締め付けをトルク管理するとともに、ボルトに鉄板を溶接し(写真一3)、ボルトの脱落、ゆるみを防止した。ホルダーについても振動に伴う擦り減りが見られた。擦り減りに部分に薄鉄板を設置することにより、がたつきを無くす処置を行った。(写真一4)この処置により、脱落した部品によるカッターの二次摩耗(損傷)について防ぐことができた。

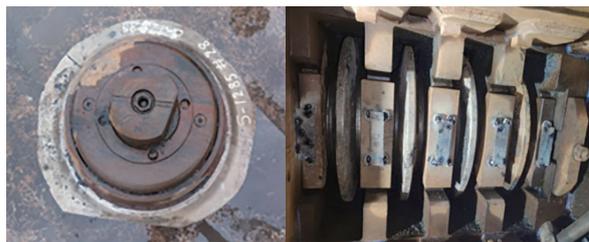
写真一3 偏摩耗したディスクカッター (左) ボルト脱落防止のための補強 (右)

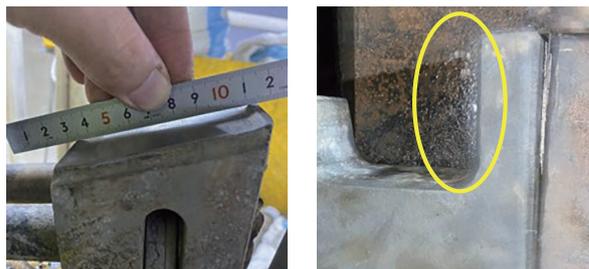
写真一4 擦り減ったカッター固定治具 (左) 薄鉄板設置 (右)

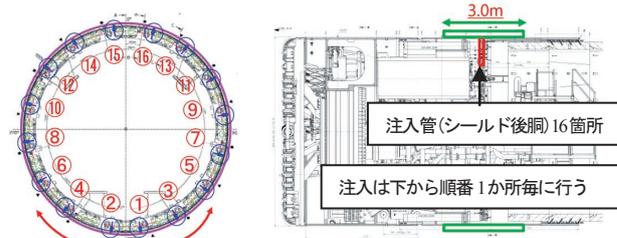
図一9 Body Grout 概要図

カッターの摩耗に伴い、推進力を上げてもカッタートルクが上昇するだけで、掘進速度は向上しない。そのため、本工事では200 m以内に1回の頻度でカッター交換を計画した。カッター交換はチャンバー内の作業となるが、地山からの湧水量が25 L/分以下という環境下での作業が企業先から義務付けられていた。今回のシールド機には圧気設備が搭載されており、圧気下での湧水量を制御しながらの作業は可能である。しかしながら、25 L/分の湧水量に抑えるためには高い圧気下(他工区では3.0 bar以上で実施)での作業となり、作業効率の大幅な低下が見込まれた。

シールド胴体周りにグラウト注入(裏込め注入と同じ材料)を掘進時の切羽水圧下で行い、シールド周りおよびセグメントからカッターへ回り込む湧水を低減させる。グラウト注入は量による管理を基本とし、胴体周り前後方向3 mを注入範囲に設定した(図一9参照)。特に胴体頂部においては、所定注入量を超えても、チャンバー内圧+1.0 Barにて打ち止め管理を行った。図一9に示す注入手順により、胴体周りを2周行うことを基本とするが、注入前に計測を行い、チャンバー内圧2 Bar下で湧水量が25 L/分を超える場合は注入を3周行う計画とした。

グラウト完了後、圧気圧を段階的に掘進時の切羽水圧から0.5 barずつ降下させ、チャンバー内のレベル計で湧水量を測定し25 L/分の湧水量を超えない圧気圧にてカッター交換作業を行った。

圧気、Body Groutの併用により、湧水の多い岩盤部においても、予定の位置でカッター交換作業を行うことができた。圧気圧は湧水が特に多い(500 L/分以上)と想定された14回目から17回目、22回目から29回目までのカッター交換作業箇所を25 L/分に減少させるために

2.0 Bar の圧気圧と 3 周の Body Grout が必要であった。圧気と Body Grout（2 周）は他のそれほど湧水量が多くない箇所でも実施し、0.5 bar ~ 1.5 bar の圧気圧下で Cutter 交換作業を行うことができた。

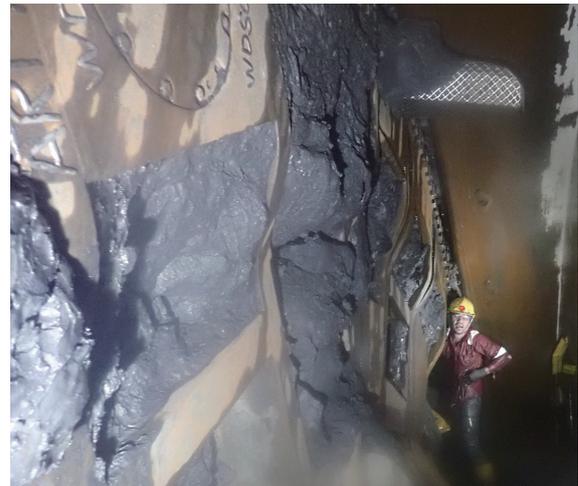
写真-5 閉塞した開口部

発進立坑から 450 リング付近で岩盤から複合地盤、土砂への急激な地質の変化が見られた。推進力とカッタートルクの上昇が見られたため、掘進速度を低減させる必要が生じた。チャンバー内を点検したところカッターヘッドスポーク内に切削した土砂が閉塞していた。センターカッター前面付近は計画段階より閉塞が懸念され送泥水を噴射するセンターフラッシング設備を搭載していたが、それ以外のスポーク間の閉塞、チャンバー内のセンタースポーク回りに土砂の付着が見られた。一度閉塞すると、装備されていたセンターフラッシング設備でも閉塞を回避することは困難であり、チャンバー内で人力での閉塞した土砂の除去（カッター交換 9 回目）を行った。その後の 10 回目から 13 回目のカッター交換時に同様の地盤中において、閉塞トラブルに遭遇したため（写真-5 参照）、抜本的な対応策を講じることとした。

面板閉塞の発生は、高粘性の土砂が高いシールド推力により圧密され最終的に固結化するというメカニズムである。そこで、カッタートルクの上限值を 1,400 kN\*m とし、管理を行った。

1.20 以下としていた掘進開始時の送泥比重を 1.03 とした。また、上限値を 1.15 とし、掘進中に 1.15 へ上昇した場合、掘進を一時中止し、泥水比重を調整した。

図-10 に示す通り、送泥設備はバルブ操作によりチャンバー内に 2 系統、ジョークラッシャー部に 4 系統、センターフラッシングに 1 系統の送泥が可能である。本トラブル発生以前は、全系統から送泥を行っていたが、閉塞を回避するため、全送泥量の内、約 6 割以上をセンターフラッシングに送り、かつチャンバー内へは 1 系統のみの送泥とした。これにより、面板前面へより多くの泥水を送ることが可能となり、その後、閉塞トラブルは発生しなかった。

掘進停止中において高圧下での土砂の面板への固着化を防ぐため、分散効果が期待できる重曹をチャンバー内へ添加した。具体的には表-6 に示す配合で 1 m<sup>3</sup> 添加、5 分間の攪拌を行った。
