突発湧水発生箇所空洞充填と減水工に関する報告

Report on reducing water levels and filling cavities in areas where sudden flooding occurs

本工事は、日田市と中津市を結ぶ地域高規格道路（日田山国道路 L=8.8 km）のうち、延長 1,558 m の避難坑を NATM 工法により施工するものである。突発湧水と切羽崩落の影響によりトンネル背面におよそ 10 m³ の空洞が形成された。長期的なトンネルの安定性を確保するため、空洞部の充填を行う必要があるが、空洞部には常に多量の湧水が流入している状態であった。空洞充填は、湧水による充填材の流出が懸念されたため、空洞部の充填を行うことは困難であった。湧水量の推移を 1 年近くモニタリングを行ったが、減少する傾向はみられなかったため、時間経過に伴う湧水量の減少は期待できないと判断した。そこで、止水系ウレタン注入材（以下、KOD-M と称す）によって空洞部に流入している湧水量の低減を図った減水工と、水中不分離性を有する可塑性グラウト材を用いた空洞充填工を実施した。本稿では、上記の大量湧水下での空洞充填の施工結果について報告する。

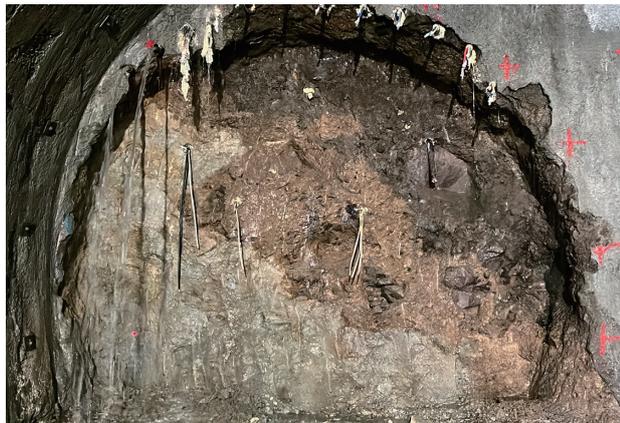
写真一1 崩落前の切羽状況

地質は凝灰角礫岩（D 級）を主体としており、一部地下水を豊富に賦存した風化安山岩（C 級）が貫入している。この凝灰角礫岩と風化安山岩の層境では湧水の発生が懸念されていたため、穿孔検層（DRISS）と電磁波探査（FDEM 探査）による切羽前方探査を実施しながら慎重に掘削を行った。凝灰角礫岩の掘削を進めていたところ、湧水の発生と切羽天端部の小崩落が発生した（図一

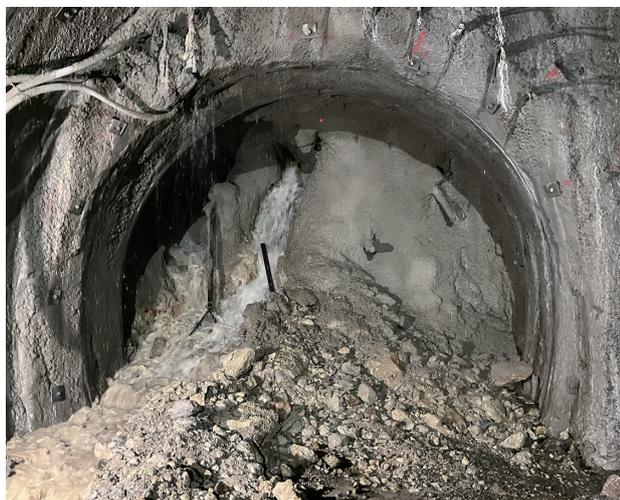
写真一2 突発湧水・切羽崩落状

2 参照）。層境が近くに存在していると判断し、掘削補助工 A（小口径鋼管先受け工・鏡ボルト工 φ76.3 mm, L=9.5 m, シリカレジとウレタン注入材の併用）と掘削補助工 B（水抜きボーリング）を適用した。ところが、さらに L=24.0 m 掘進した地点にて、再び突発湧水により大きな切羽の崩落が発生したため、掘削作業を一時中止し、対策工を追加した（写真一、2 参照）。対策工実施後、掘削作業を再開し、一次支保の構築を完了することができた。崩落部を一時的に安定させることができたが、

崩落箇所 (No.27+13.5~18.5) は、突発湧水と切羽崩落の影響により、トンネル背面に 10 m³ 程度の空洞が形成された状態であり、常に大量の湧水が空洞部に流入していた。

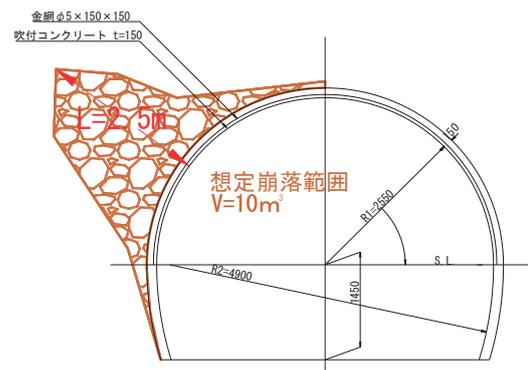
図一3 空洞部想定断面図

空洞部は崩落時の状況，実測した結果から，トンネル半径方向にL=2.5 m,トンネル延長方向にL=5.0 m,およそV=10 m³の空洞が形成されていた。トンネル全体の湧水量は，TD553.6 m 時点で，8,400 l/min であり，そのうち，空洞箇所近傍 (No.27+0.5~19.5,L=19.0 m) は，一次支保構築後も 4,000 l/min 以上の湧水が継続しており，湧水量の推移を監視したが1年経過した後も湧水量が減少する傾向はみられなかった。そのため，時間経過による湧水量の減少を期待することができなかった。特に，空洞部には2,000 l/min の湧水が流入していると考えられたため，空洞部に充填材を注入した場合，多量の湧水により，充填材が希釈され，材料分離が発生して空洞外に流出し，充填できないことが懸念された。そのため，空洞充填に先立ち，空洞部に流入している湧水量を低減させる減水工を実施し，充填材が注入できる状態にする必要があった。

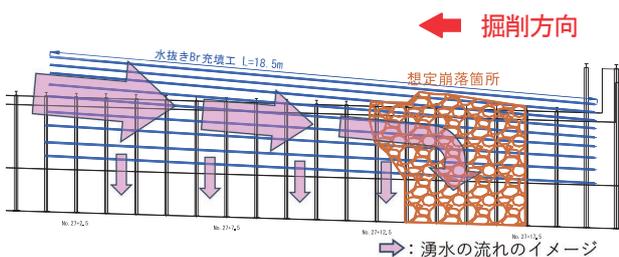
図-5 空洞部への流入イメージ縦断面図

突発湧水と切羽崩落発生後，対策工として，崩落箇所の湧水を切羽後方へ導水し，切羽面から出水している湧水の低減を目的に，切羽外周 180°の範囲に水抜きボーリング (φ114.3 mm 鋼管，L=18.5 m,n=18 本) を施工していた。掘削再開時には，切羽面の湧水量の低減に寄与し，湧水による切羽の崩壊の防止，切羽作業での安全性の向上，作業環境の改善など，その効果を発揮したが，一次支保構築後は水みちが変化し，水抜きボーリングによって集水された湧水が，空洞部に逸走している状態となった。

図-5 に空洞部に湧水が流入しているイメージ図を示す。水抜きボーリングにて空洞部前方より集水した湧水は，空洞部に向かって導水される。水抜きボーリングで集水できなかった湧水や，水抜きボーリングから逸走した湧水は，吹付コンクリートの背面を流下して支保工足元付近に水みちを形成し，トンネル坑内に流入している状態であった。また，水抜きボーリングによって導水された湧水は，空洞部を通過する際，すべて空洞内に逸走し，吹付コンクリート背面を流下してトンネル坑内に流入している状態であった。

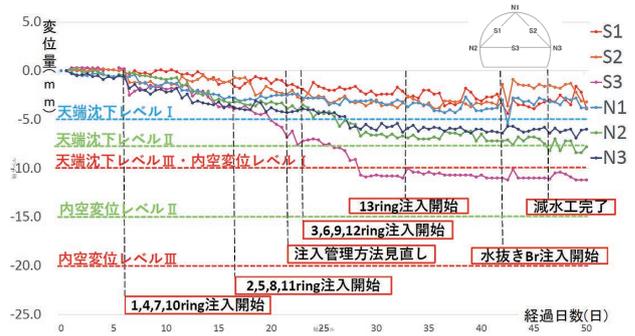
図-17 9 ring 内空変位計測データ

9 ringにて計測した内空変位データを図-17に示す。8, 9 ringにて注入実施時にSLでの内空変位が発生した。注入作業中に変位が発生し、注入を中断すると変位が止まったことから、注入ポンプによる圧力にて変位が発生していると判断した。そのため、以降の注入では注入孔から湧水がある場合は限界注入圧8MPa、湧水がない場合は初期圧+2.5MPaに変更した。その後は大きな変位は発生せず、減水工②まで完了した。トンネル全体湧水量は、減水工①終了時点で8,400 l/min → 5,700 l/min (2,700 l/min 減)となった。減水工②では5,700 l/min → 5,400 l/min (300 l/min 減)となり、空洞充填工の実施目安としていた空洞部での湧水の流入量も300 l/min以下であったため、想定崩落箇所の空洞充填工を実施した。
