# 老朽化した工場建物の耐久性診断と補強工事の記録

## Report on Investigation of Durability and Reinforcing Work, of Old Structure in Chemical Plant

昭和初期に建設された鉄筋コンクリート造の工場建物を改修するに当たって、その耐久性の総合的な診断を、我社独自の既設建物診断システム—ROSEシステム—を用いて行った。

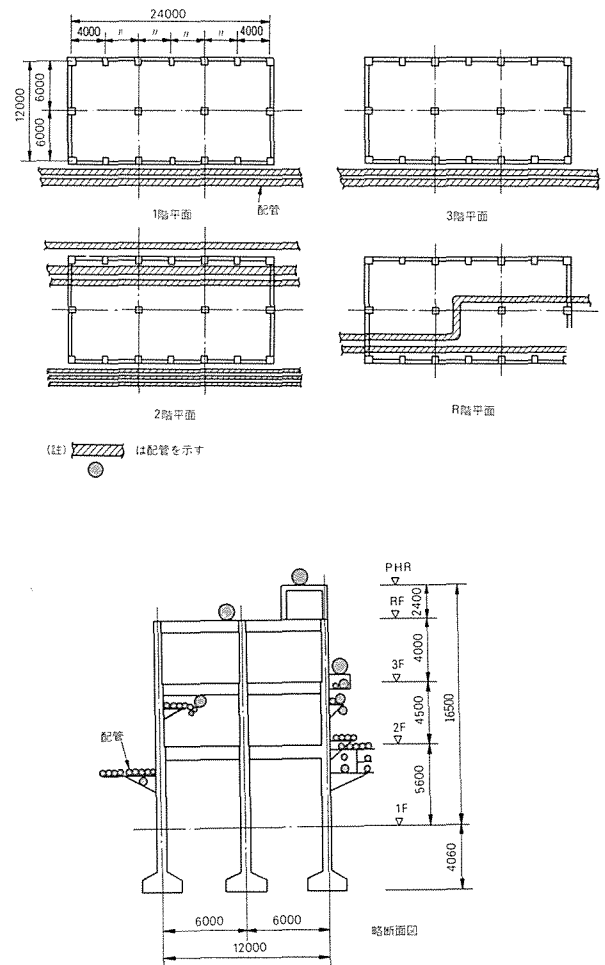
Fig-1 改修建物の概要  
Outline of structure before repairing

れほど大差無い状態であったが、内部はコンクリートがはげ落ち、鉄筋は錆びて露出し、ひびわれは至る所で見られるなどかなりひどい損傷状態であった。また、大梁は機器設置のため一部切断した箇所や明らかに傾いた柱などが見受けられた。

コンクリートのひびわれは、せん断や曲げなどの亀裂と異なり、熱による細かい亀甲状の亀裂を呈していて、火害による損傷がかなりひどいことが一目で判断できる状況であった。

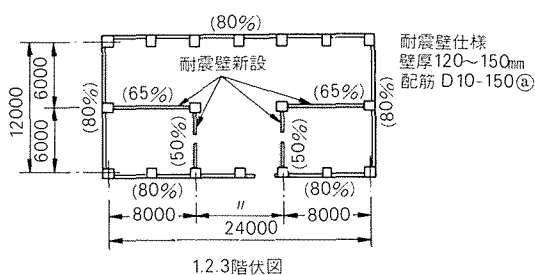
Fig-5 新設耐震壁  
New quake resisting wall

(註) ( ) 内数字は水平力の壁負担率を示す

耐震壁はFig.-6に示したように設置し、地震時の水平力壁負担率を50%以上とする。

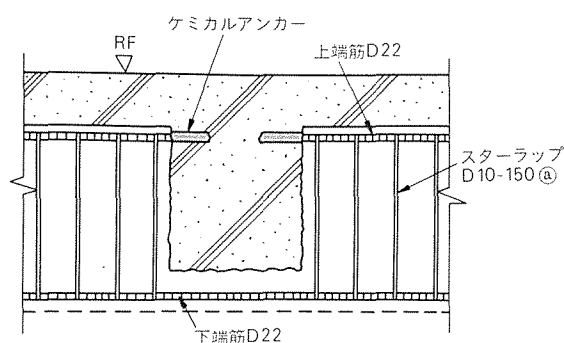
Fig-7 最上階梁の配筋状況  
Bar arrangement of roof-floor girder

配筋で施工的に難しかったのは、R階梁においてスターラップのフックが主筋に掛りにくかったこと、主筋の継手個所が多く、ジョイントが思うようにできずに溶接で補強せざるを得なかったことであった。

斫り工事のあと、壁付きの柱やR階の梁など鉄筋が通せない部分に、予めケミカルアンカー又はエポキシアンカーの打込みを行った。(Fig-6, 7 参照)

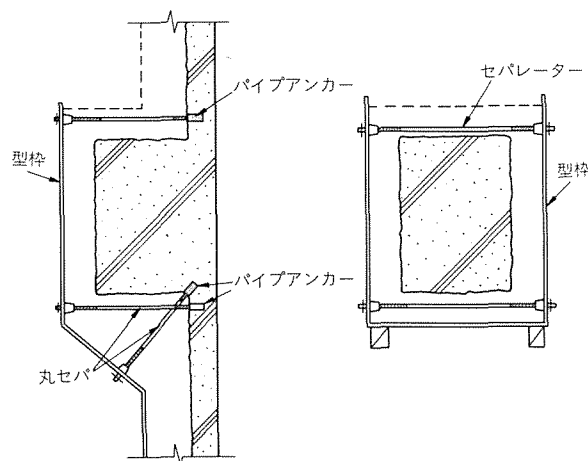
Fig-8 梁型枠組立図  
Setting of girder form

型枠工事において、この建物が昭和初期に建てられたもののためか垂直方向の精度が悪く、R階から下げ振りを下げてみると上と下では最大100mm、平均60mmぐらいの倒れがあり、水糸を張ってセパレーターの長さを調整しながら型枠の建込みを行った。

型枠は壁付きの柱や梁の場合、周囲の壁にパイプアンカーを打込み、これにセパレーターをねじ込んでその周りを溶接し、型枠を組立てた。このパイプアンカーは、引張試験では平均3.3tf/本の強度があり、コンクリートの打設にも十分信頼できるものである。

壁付き以外の梁の場合、セパレーターは梁の上下2段に600～800mmピッチに設け、パイプアンカーを使用せずに型枠を組立てた。

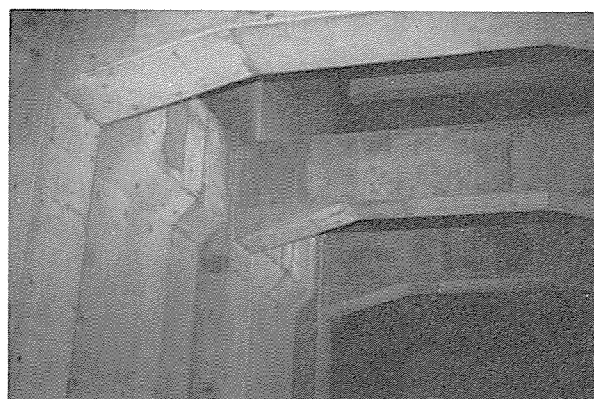
Photo-5 コンクリートの打上り状況  
Architectural concrete finish of girder and column

コンクリートは、既存のコンクリートと型枠とのわずかな隙間に打設するため、隅々までコンクリートが廻ること、既存のコンクリートに十分密着させることに気を配り、事前に研り部分の水洗いやドライアウトを起さないための水撒き、また、打設中はバイブレータを万遍なくかけ、バイブレータが十分届かない個所は木製ハンマーで叩くなどジャンカの発生がないように努めた。その甲斐あってか全般的に打上りコンクリートは良好であった。
